Zustandsbericht

TÜV SÜD Landesgesellschaft Österreich GmbH
Franz Grill Straße 1 - Arsenal Objekt 207
1030 Wien
Erstellungsdatum: 13.02.2024

Volkswagen CADDY MAXI
Fahrzeugart: Transporter

Kennzeichen: PT 44400
FIN: WV1ZZZ2KZEX031432

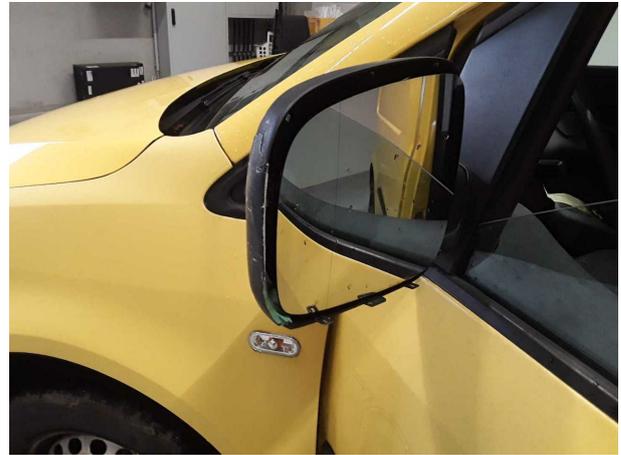
Beschädigung 1: Außenspiegel links: Abdeckkappe - gebrochen / gerissen - erneuern

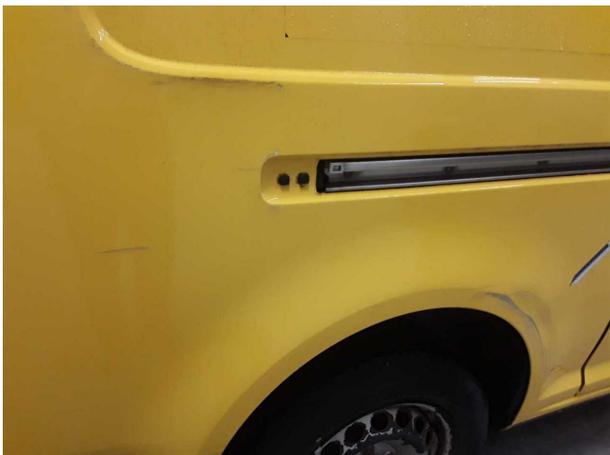
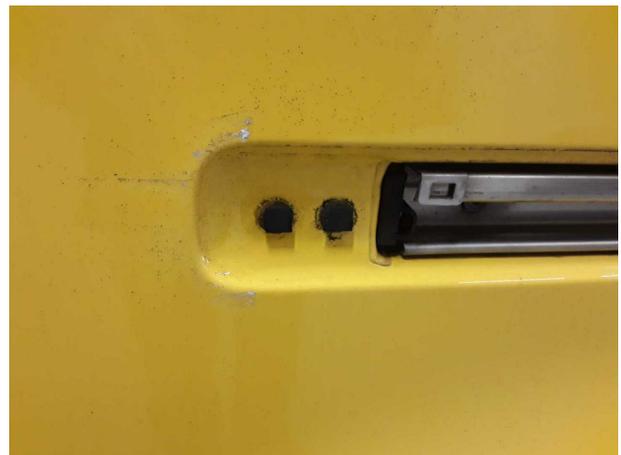
Beschädigung 2: Schiebetür rechts: Führungsschiene (Blende) - fehlt - erneuern

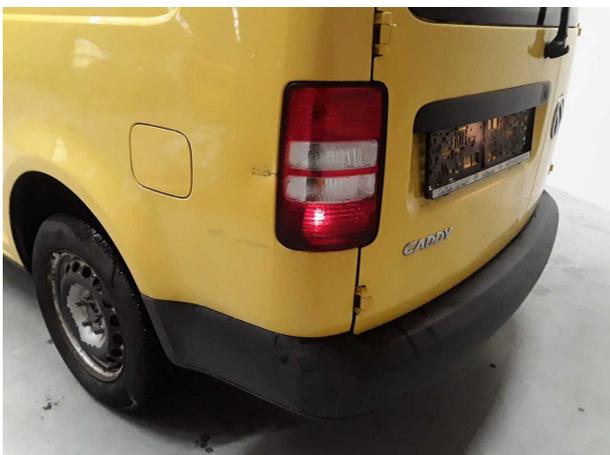
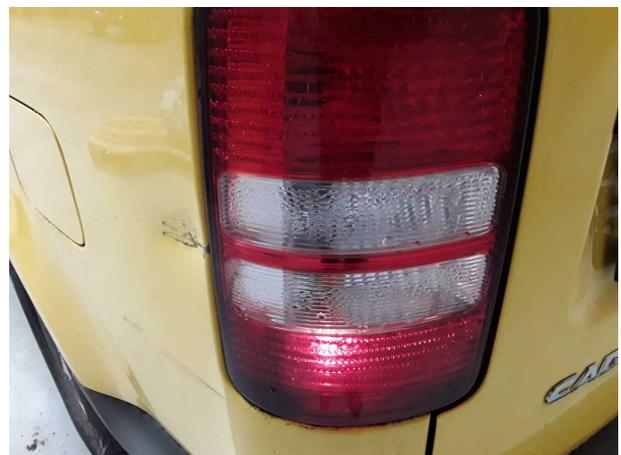
Beschädigung 3: Heckleuchte: Heckleuchte links - undicht - erneuern

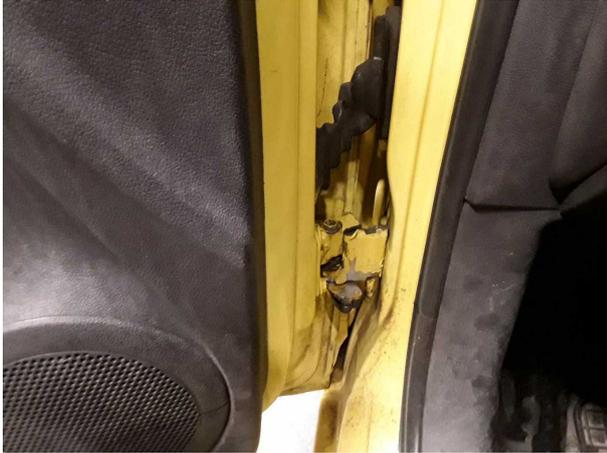
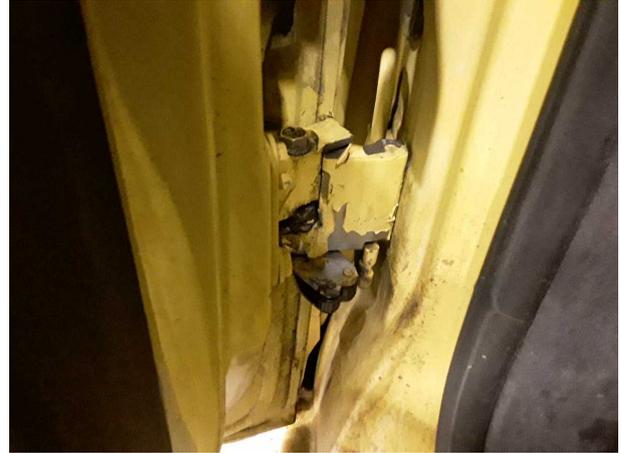
Beschädigung 4: Heckklappe/-tür: Scharnier unten (270 Grad)
- Spiel - erneuern

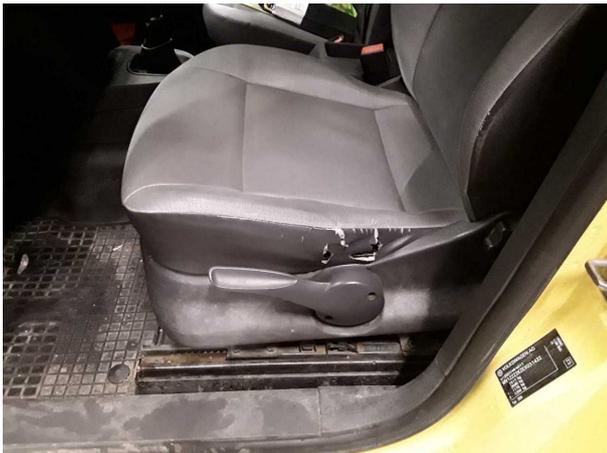
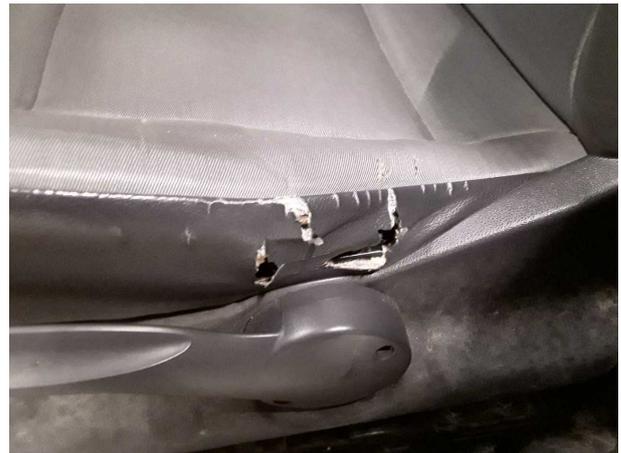
Beschädigung 6: Sitz vorn: Sitzbezug links - verschlissen -
erneuern

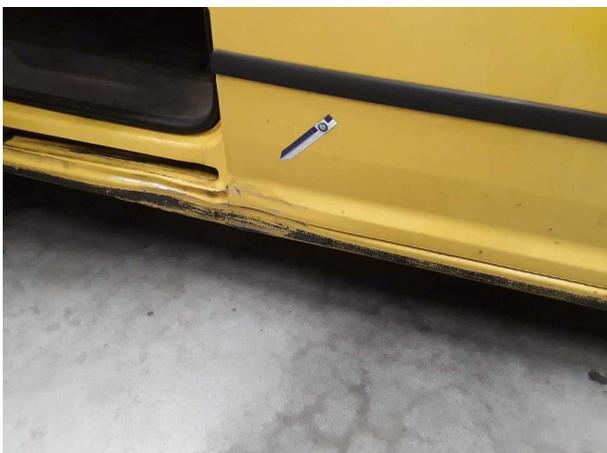
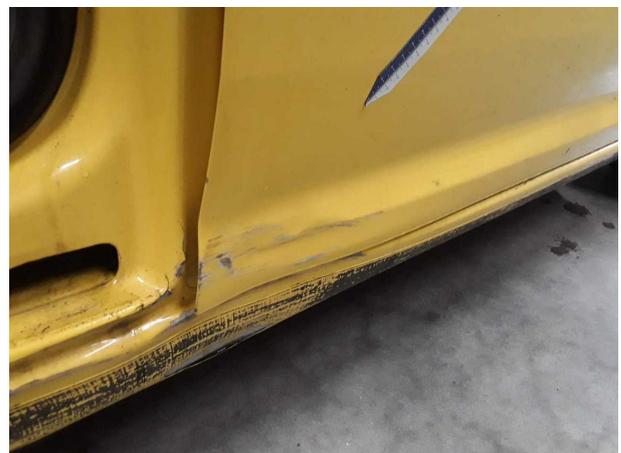
Beschädigung 7: Tür vorn rechts: Tür - beschädigt -
instandsetzen und lackieren

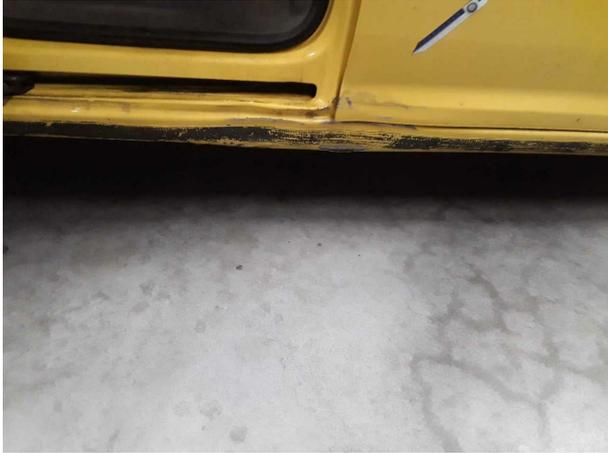
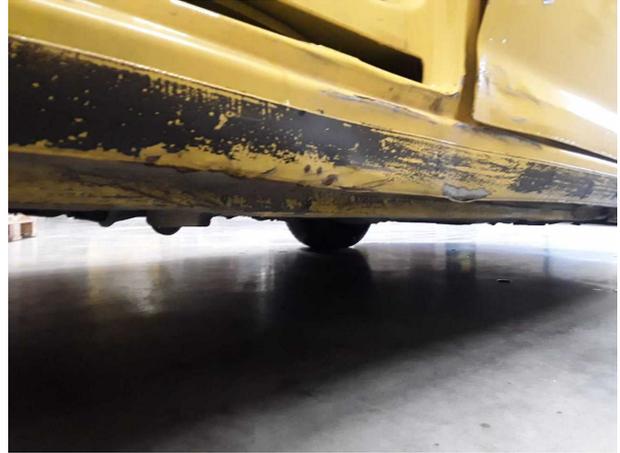
Beschädigung 8: Schweller rechts: Einstieg - beschädigt - instandsetzen und lackieren

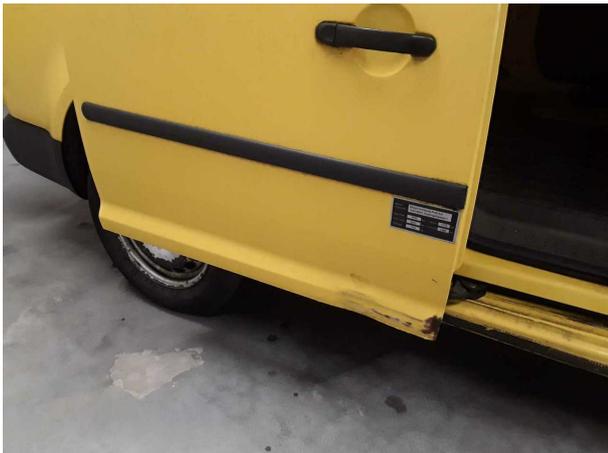
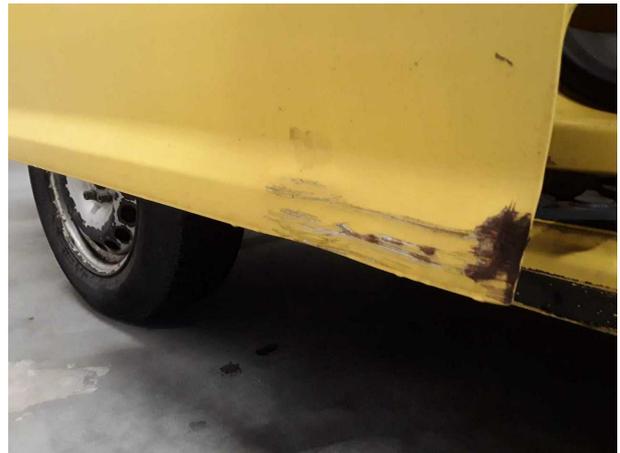
Beschädigung 9: Schiebetür rechts: Schiebetür - beschädigt - instandsetzen und lackieren

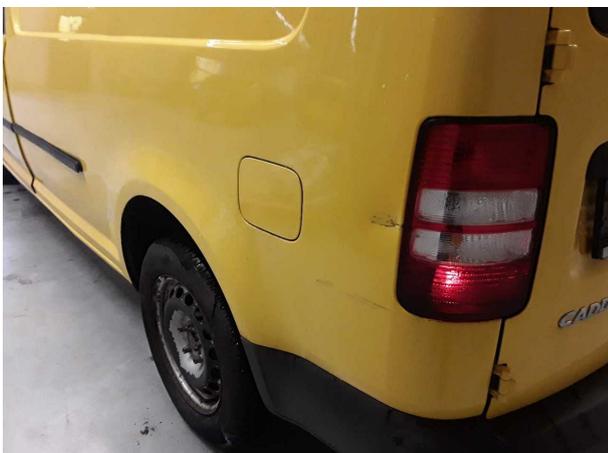
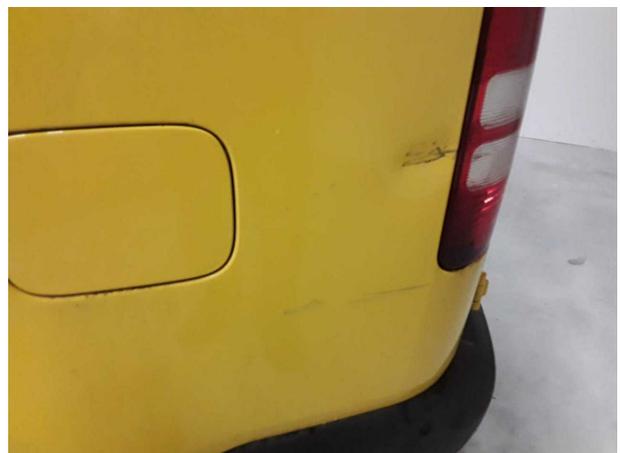
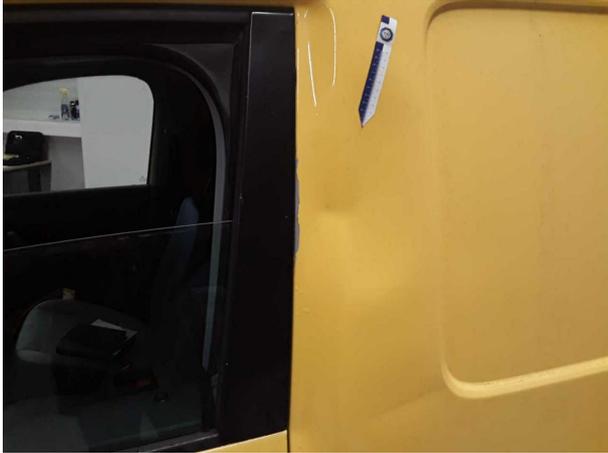
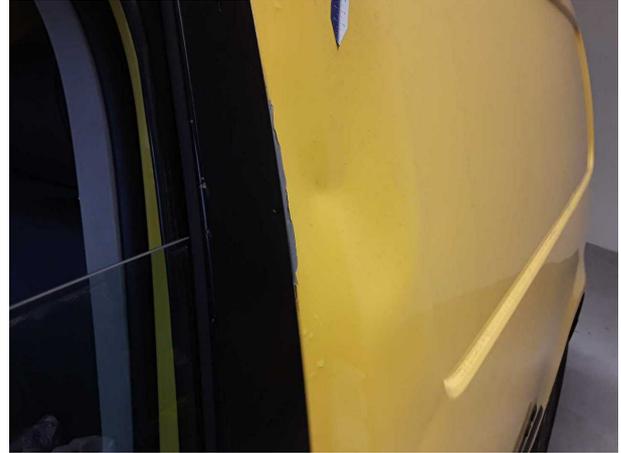
Beschädigung 10: Seitenwand links: Seitenwand - beschädigt - instandsetzen und lackieren

Beschädigung 10: Seitenwand links: Seitenwand - beschädigt
- instandsetzen und lackieren

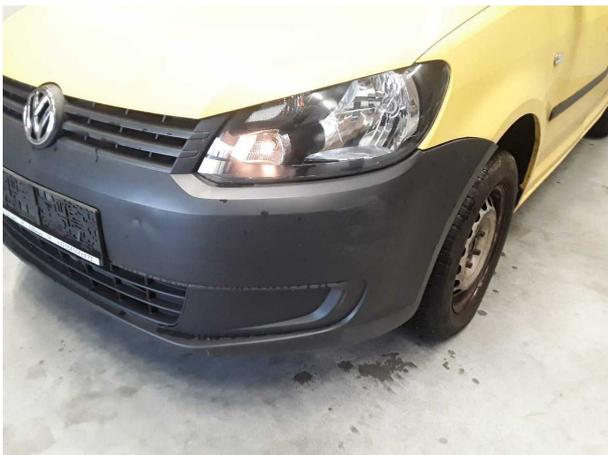
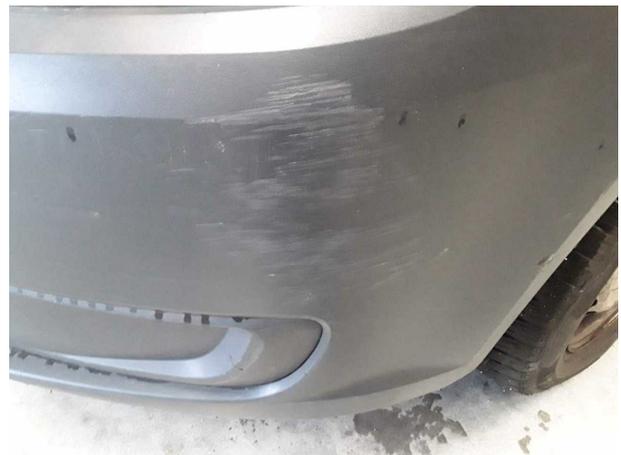
Gebrauchsspur 1: Stossfänger vorn: Stossfänger vorn -
Kratzer - kein Abzug

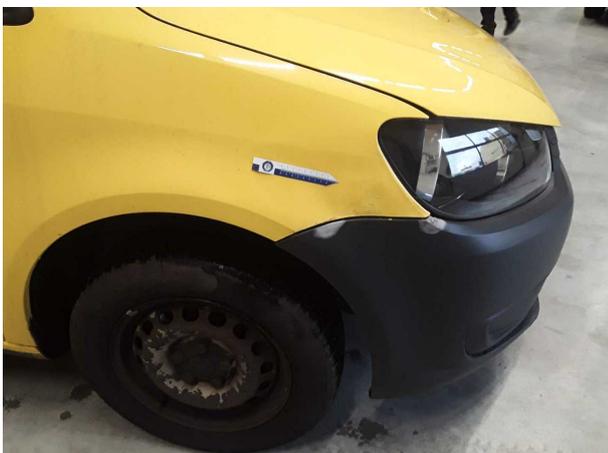
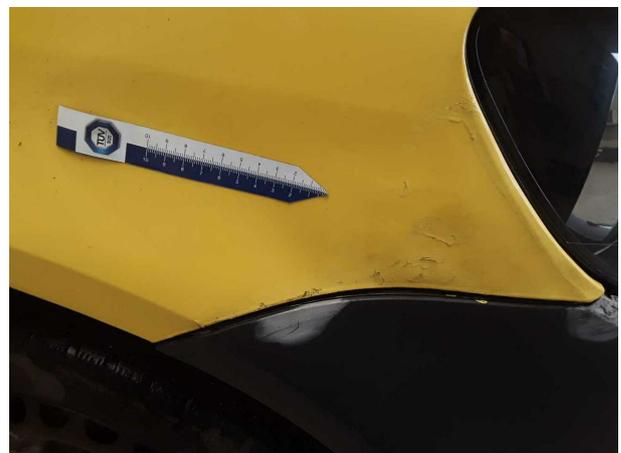
Gebrauchsspur 2: Kotflügel rechts: Kotflügel rechts - Delle(n) -
kein Abzug

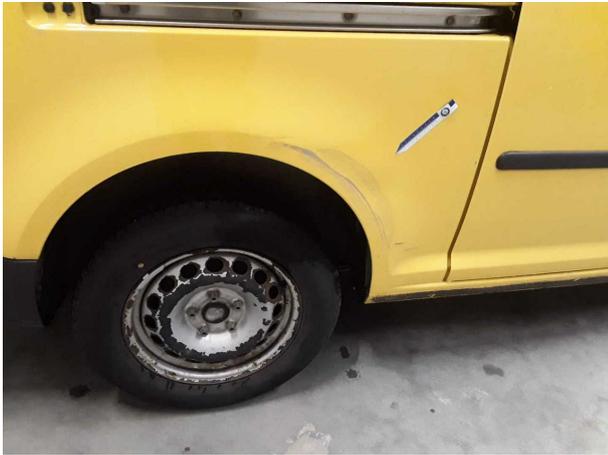
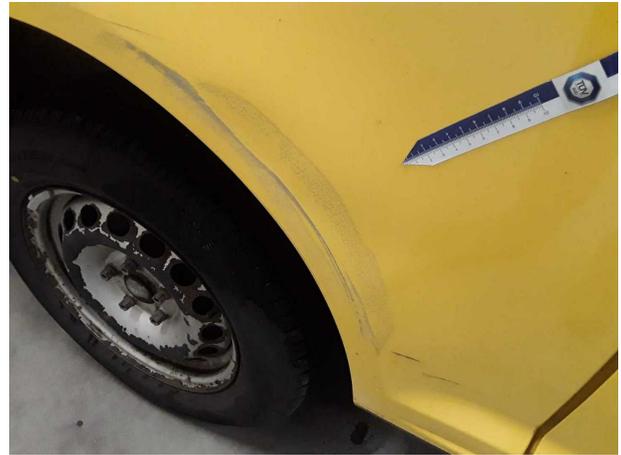
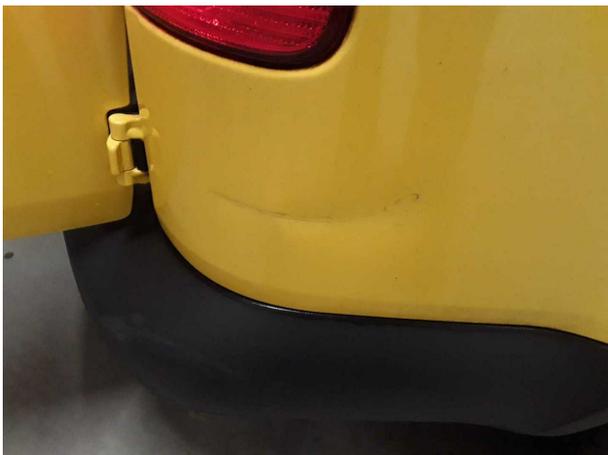
Gebrauchsspur 3: Seitenwand rechts: Seitenwand - Delle(n) - kein Abzug

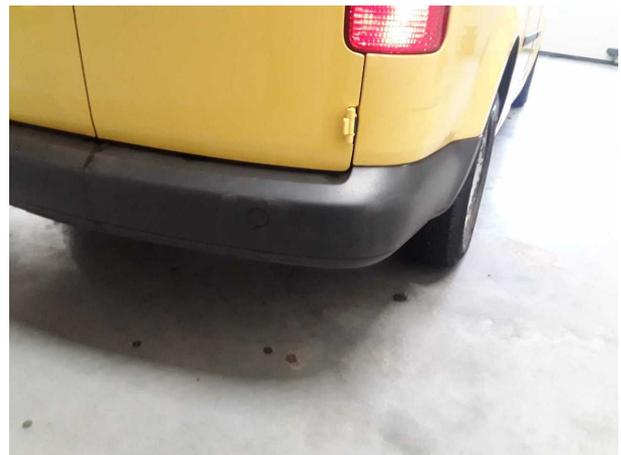
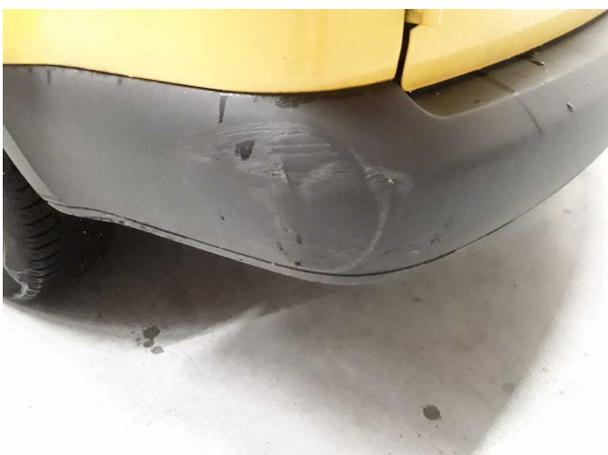
Gebrauchsspur 4: Stossfänger hinten: Stossfänger hinten - Kratzer - kein Abzug

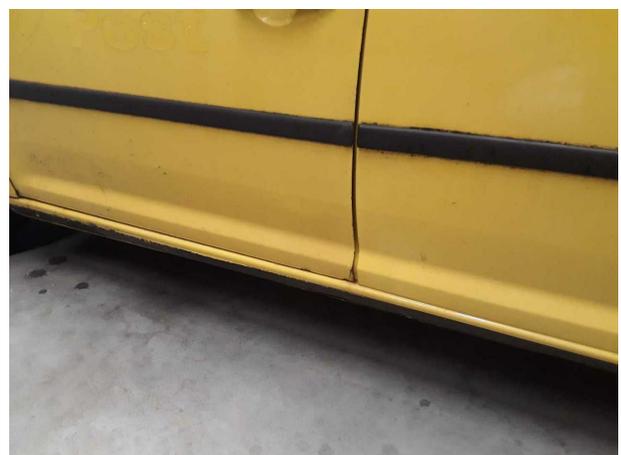
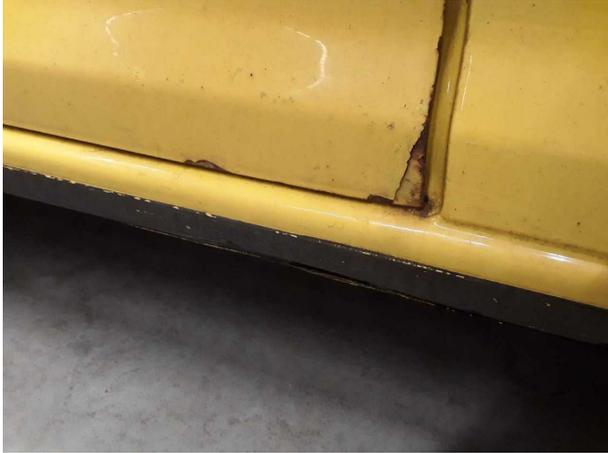
Gebrauchsspur 5: Tür vorn links: Tür - Korrosion - kein Abzug
