Zustandsbericht

Vertragsnummer **BMi44239**
(Aktenzeichen Auftraggeber)
Protokollnummer **32225194**
(bei Rückfragen angeben)

Volkswagen CADDY MAXI
Fahrzeugart: Transporter

Kennzeichen: PT 44239
FIN: WV1ZZZ2KZDX133250

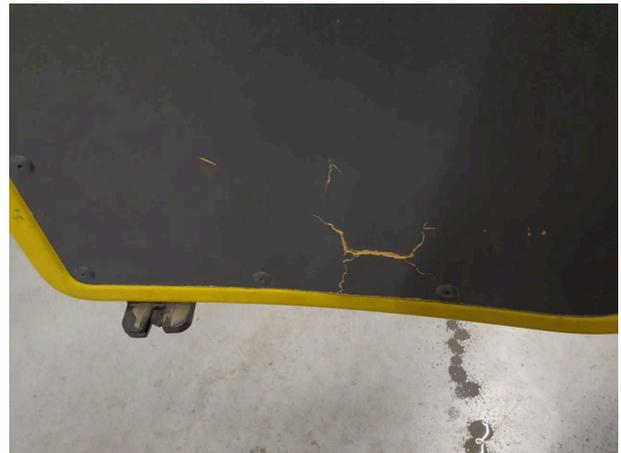
Beschädigung 1: Verkleidungen/Abdeckungen:
Laderaumverkleidung links - beschädigt - erneuern

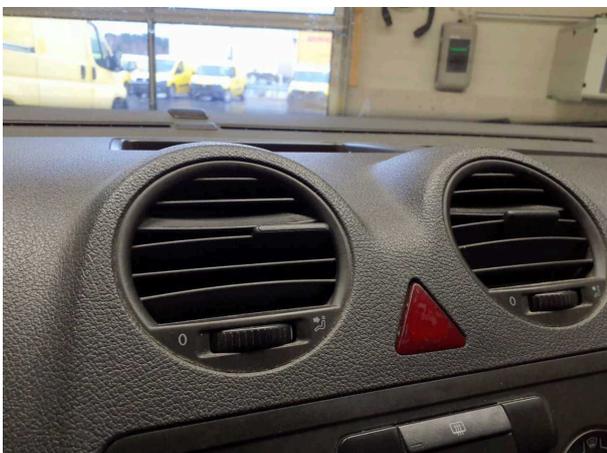
Beschädigung 2: Instrumententafel: Luftdüse Mitte -
beschädigt - erneuern

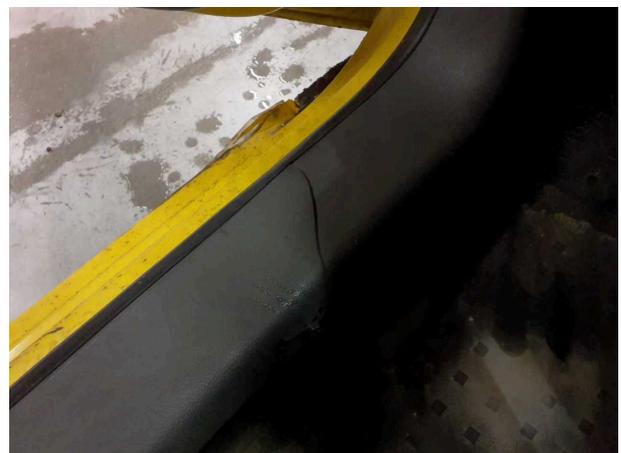
Beschädigung 3: Verkleidungen/Abdeckungen: Verkleidungen/
Abdeckungen - beschädigt - erneuern

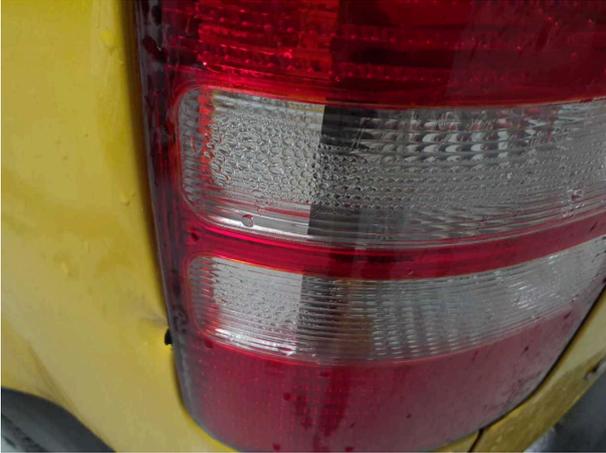
Beschädigung 4: Heckleuchte: Heckleuchte links - undicht - erneuern

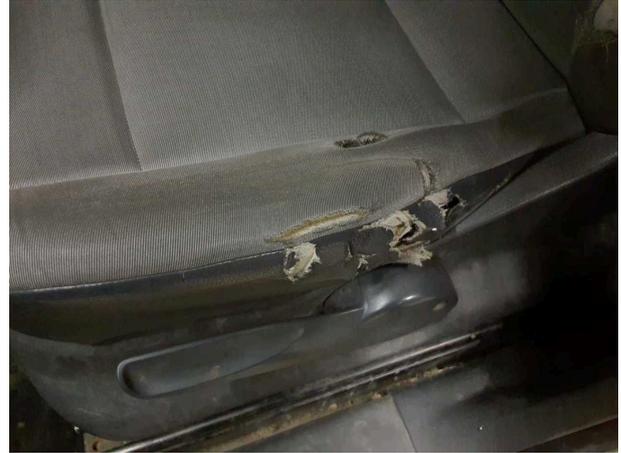
Beschädigung 5: Sitz vorn: Sitzpolster links - verschlissen - erneuern

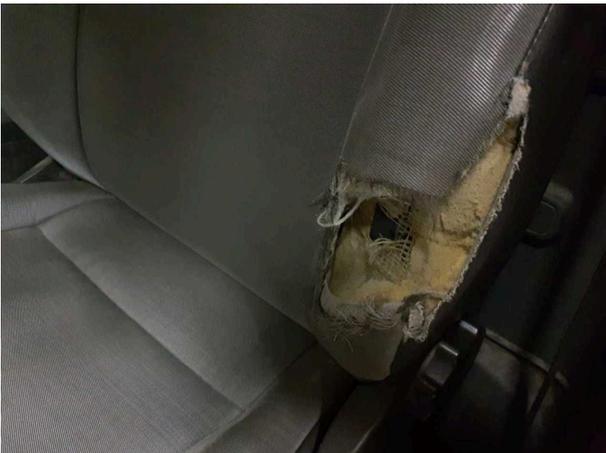
Beschädigung 6: Sitz vorn: Lehnpolster links - verschlissen - erneuern

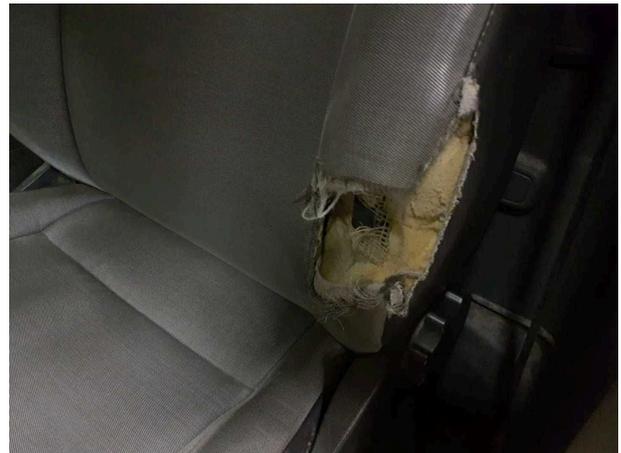
Beschädigung 8: Sitz vorn: Lehnenbezug links - verschlissen - erneuern

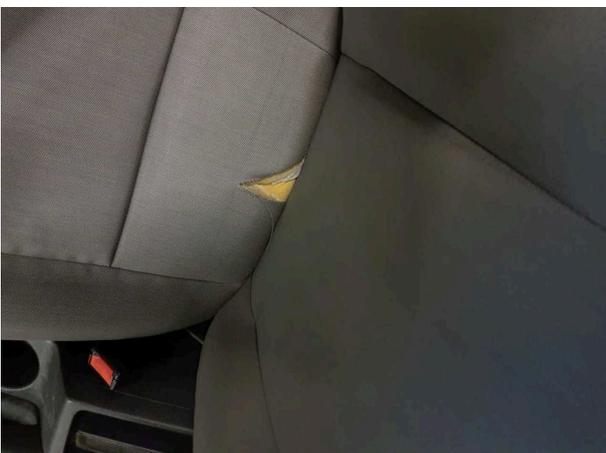
Beschädigung 9: Sitz vorn: Sitzbezug rechts - beschädigt - erneuern

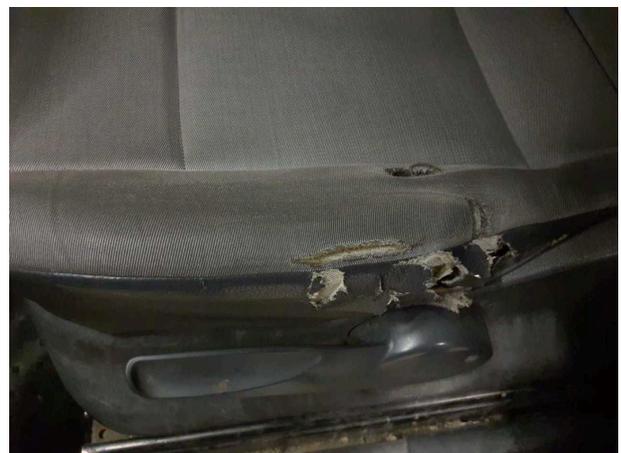
Beschädigung 10: Sitz vorn: Sitzbezug links - verschlissen - erneuern

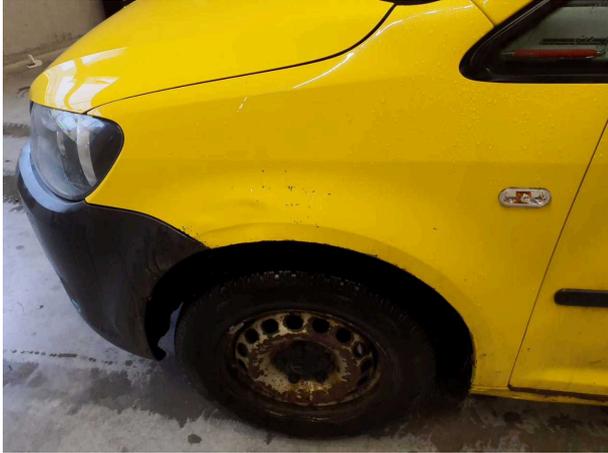
Beschädigung 11: Kotflügel links: Kotflügel links - beschädigt - instandsetzen und lackieren

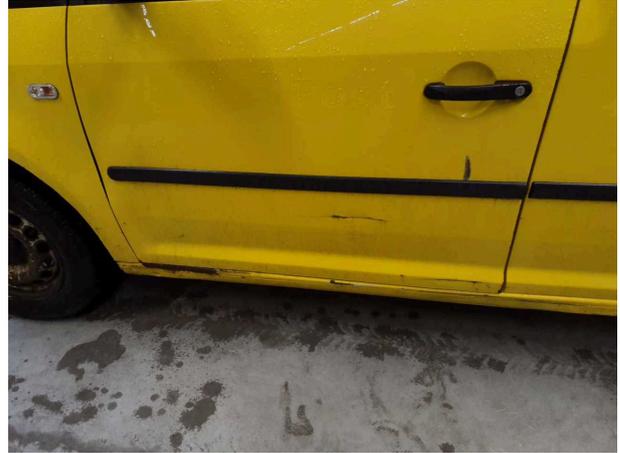
Beschädigung 12: Tür vorn links: Tür - beschädigt - instandsetzen und lackieren

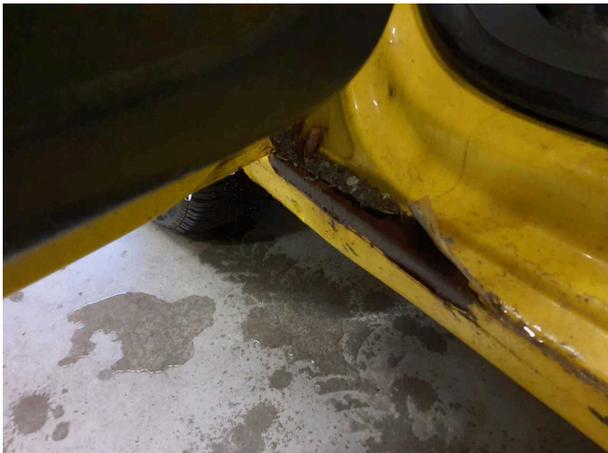
Beschädigung 13: Schweller links: Einstieg - Korrosion - instandsetzen und lackieren

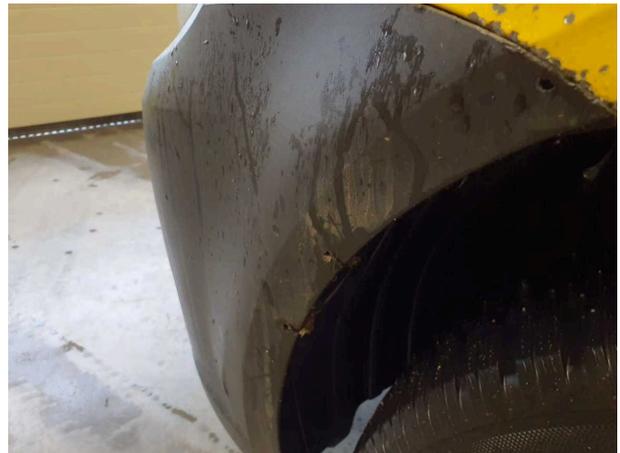
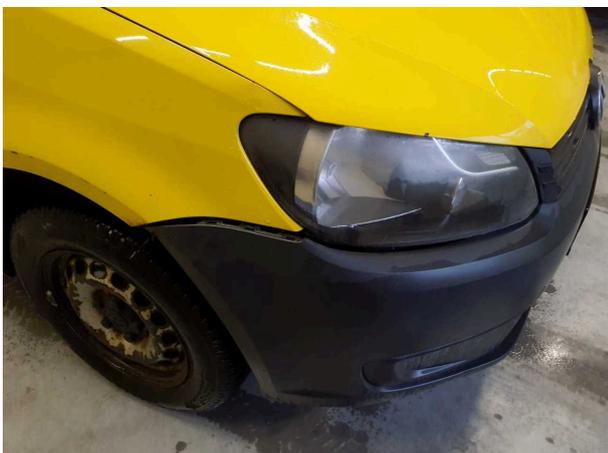
Beschädigung 14: Stossfänger vorn: Stossfänger vorn - beschädigt - erneuern

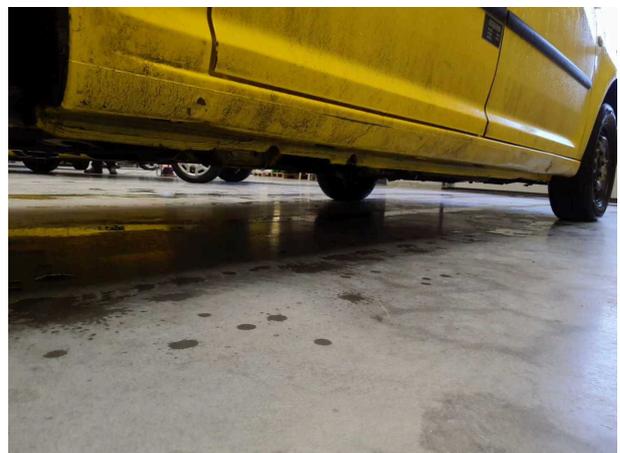
15 Schweller rechts	Einstieg - beschädigt - instandsetzen und lackieren
16 Kotflügel rechts	Kotflügel rechts - beschädigt - erneuern
17 Seitenwand links	Seitenwand - beschädigt - instandsetzen und lackieren
18 Seitenwand rechts	Seitenwand - beschädigt - instandsetzen und lackieren

Beschädigung 15: Schweller rechts: Einstieg - beschädigt - instandsetzen und lackieren

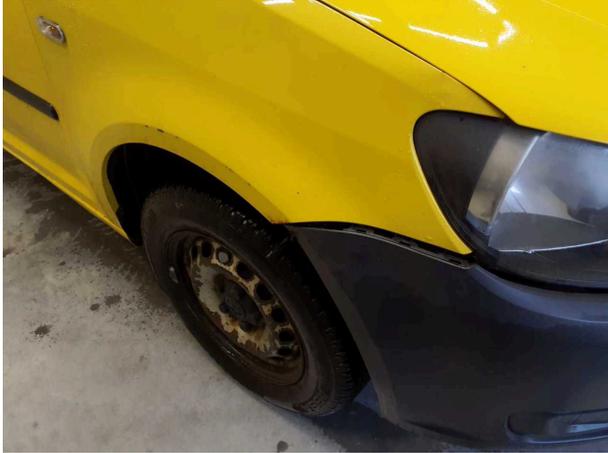
Beschädigung 16: Kotflügel rechts: Kotflügel rechts - beschädigt - erneuern

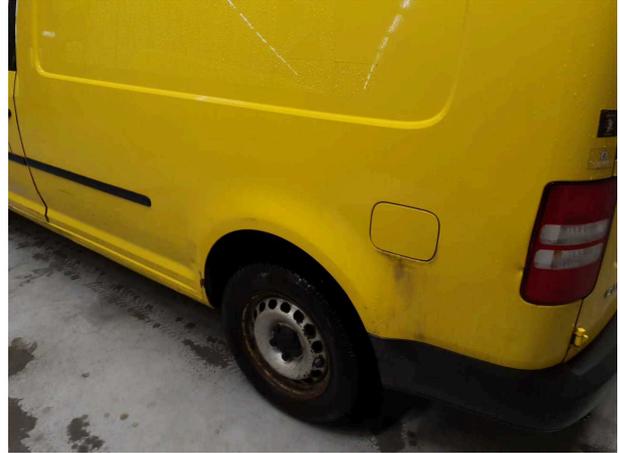
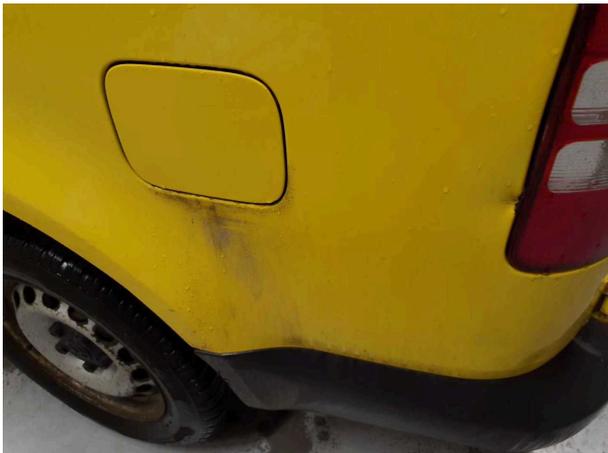
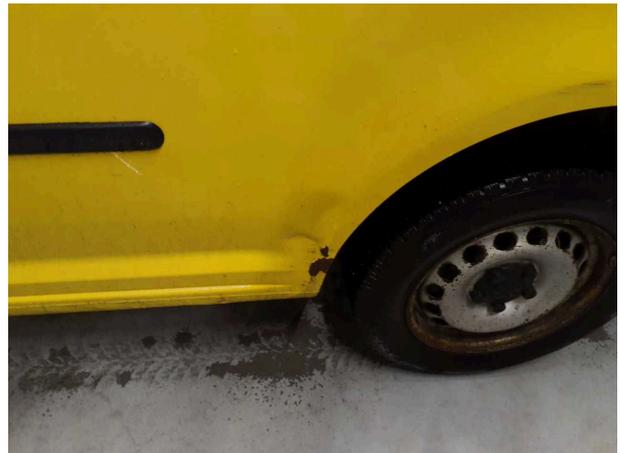
Beschädigung 17: Seitenwand links: Seitenwand - beschädigt - instandsetzen und lackieren

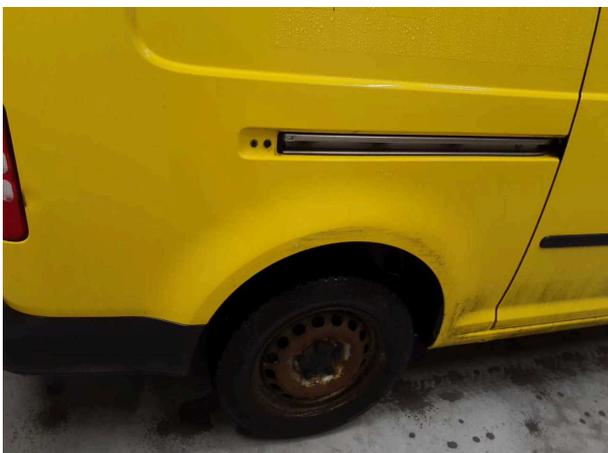
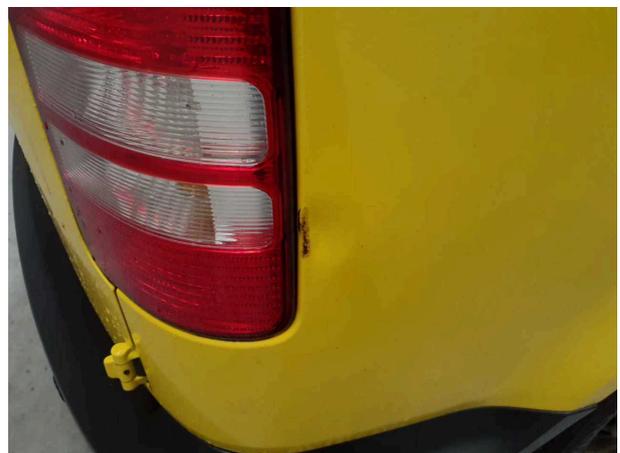
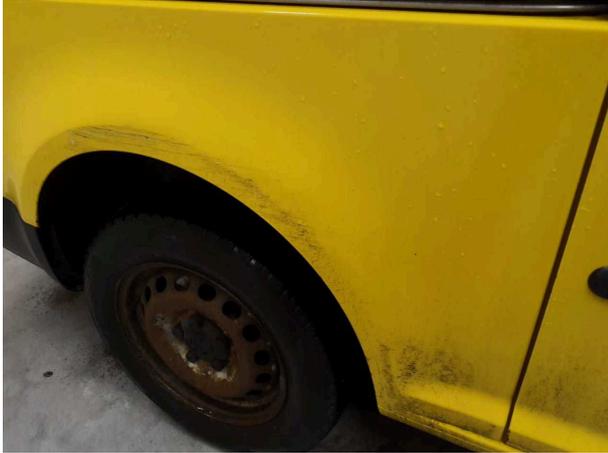
Beschädigung 18: Seitenwand rechts: Seitenwand - beschädigt - instandsetzen und lackieren

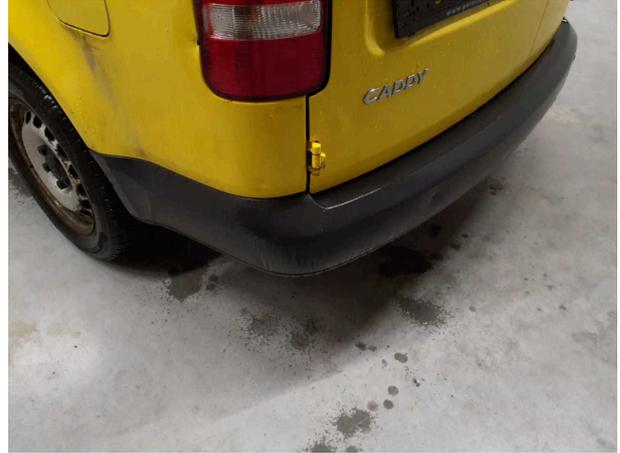
Nr. Bauteilgruppe	Beschreibung
1 Stossfänger hinten	Stossfänger hinten - verkratzt / verschürft - kein Abzug

Gebrauchsspur 1: Stossfänger hinten: Stossfänger hinten - verkratzt / verschürft - kein Abzug
