Zustandsbericht

Vertragsnummer **BMi46607**
(Aktenzeichen Auftraggeber)
Protokollnummer **32648181**
(bei Rückfragen angeben)

Fiat DOBLO MAXI
Fahrzeugart: Transporter

Kennzeichen: PT 46607
FIN: ZFA26300006C46149

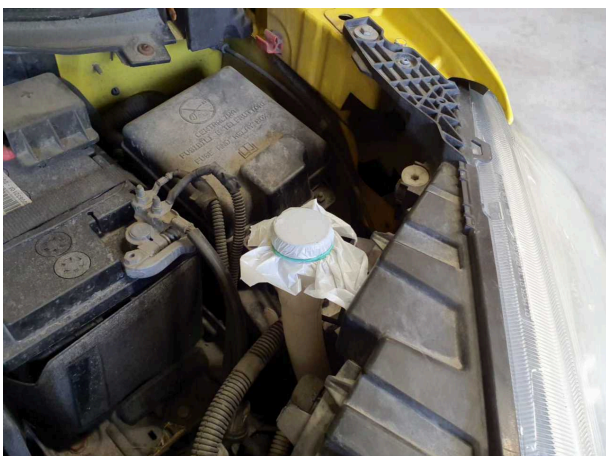
Beschädigung 1: Scheibenreinigung: Deckel Waschbehälter - fehlt - erneuern

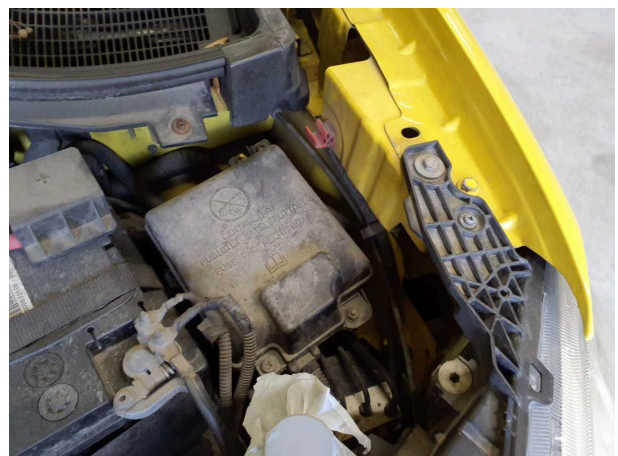
Beschädigung 2: Motorhaube: Motorhaube (Halter) - fehlt - erneuern

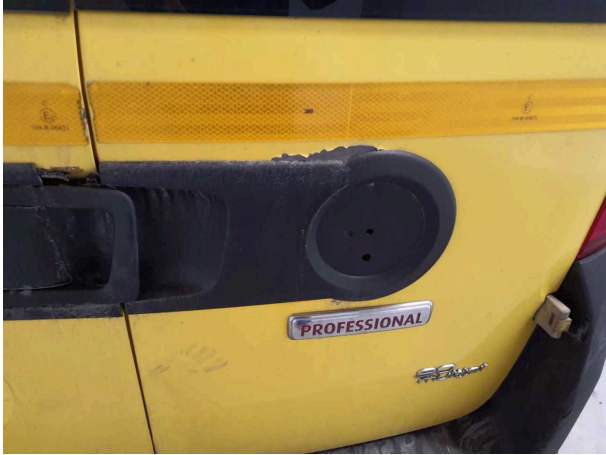
Beschädigung 3: Heckklappe/-tür: Emblem - beschädigt - erneuern

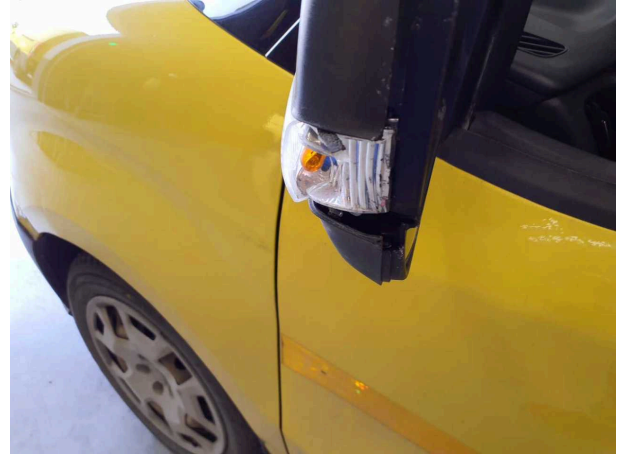
Beschädigung 4: Außenspiegel links: Spiegelgehäuse - beschädigt - erneuern

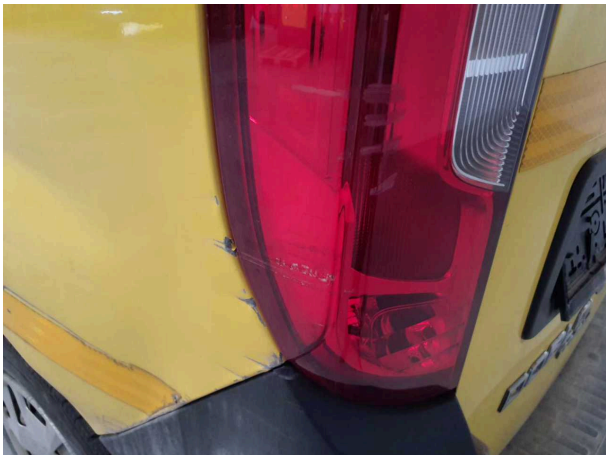
Beschädigung 5: Heckleuchte: Heckleuchte links - beschädigt - erneuern

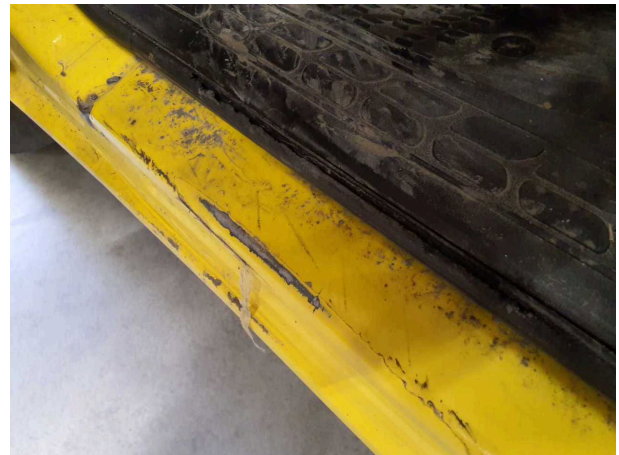
Beschädigung 6: Tür vorn links: Türdichtung - verschlissen - erneuern

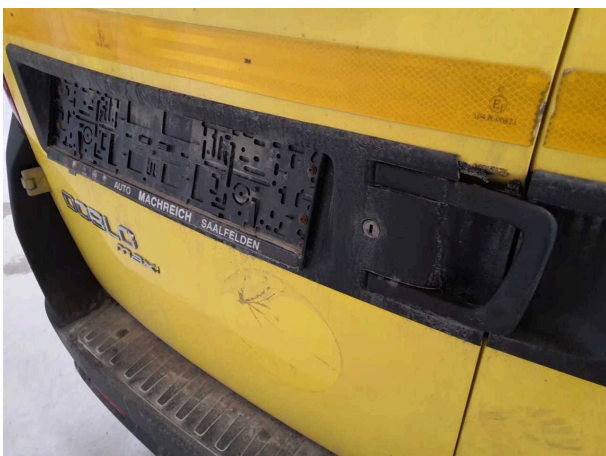
Beschädigung 7: Heckklappe/-tür: Griff außen - beschädigt - erneuern

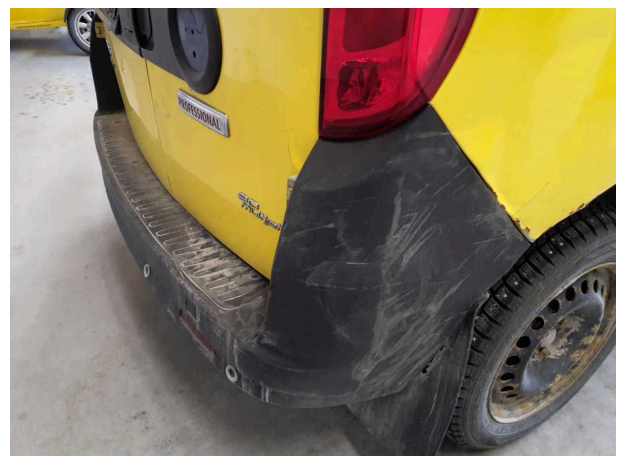
Beschädigung 8: Stossfänger hinten: Stossfänger hinten - beschädigt - erneuern

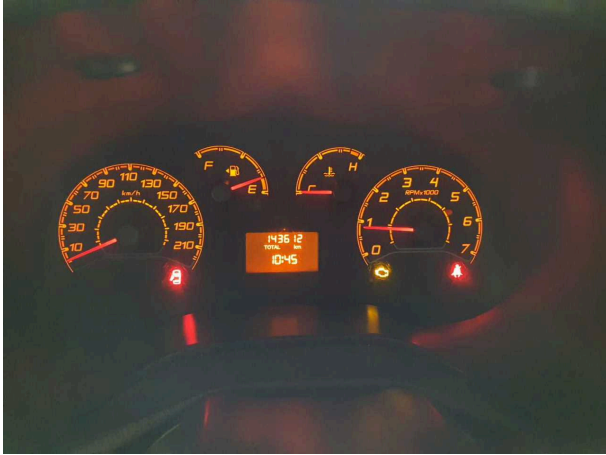
Beschädigung 9: Motor: Motor (Motorkontrolle) - Befund festlegen - Diagnose durchführen

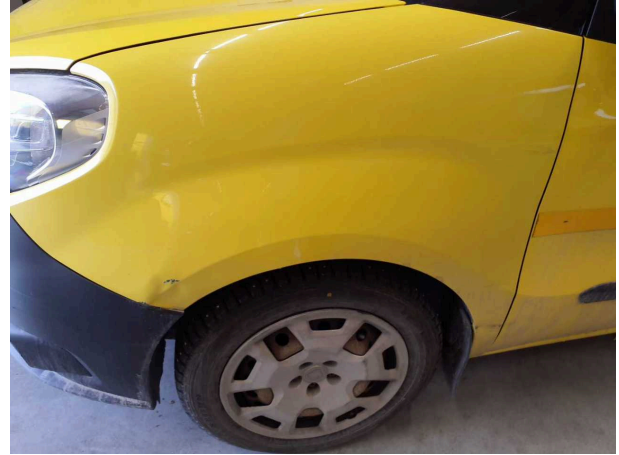
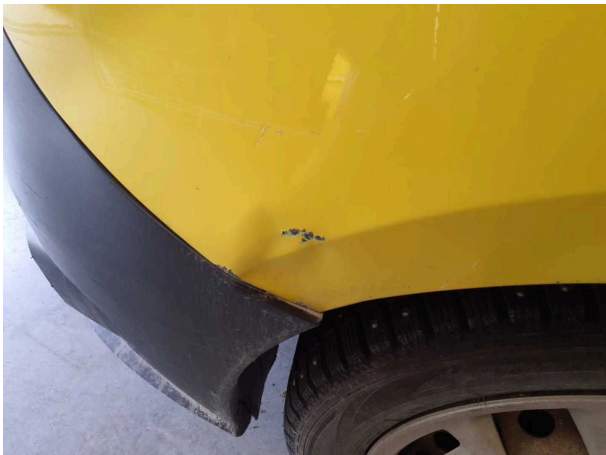
Beschädigung 10: Kotflügel links: Kotflügel links - beschädigt - instandsetzen und lackieren

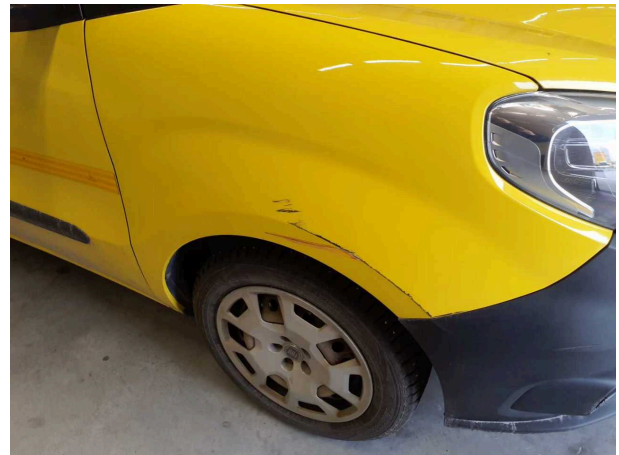
Beschädigung 11: Kotflügel rechts: Kotflügel rechts - beschädigt - instandsetzen und lackieren

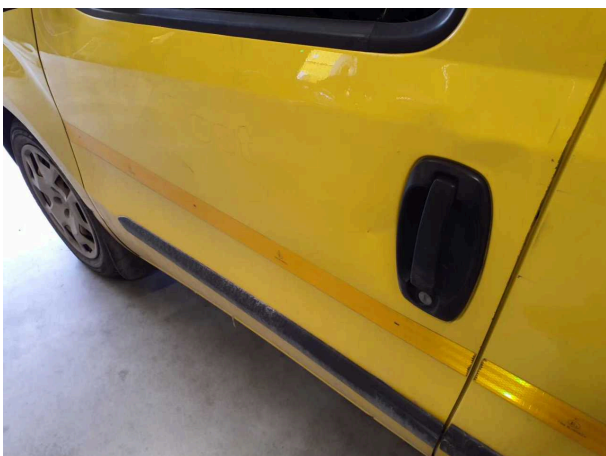
Beschädigung 13: Tür vorn links: Tür - beschädigt - instandsetzen und lackieren

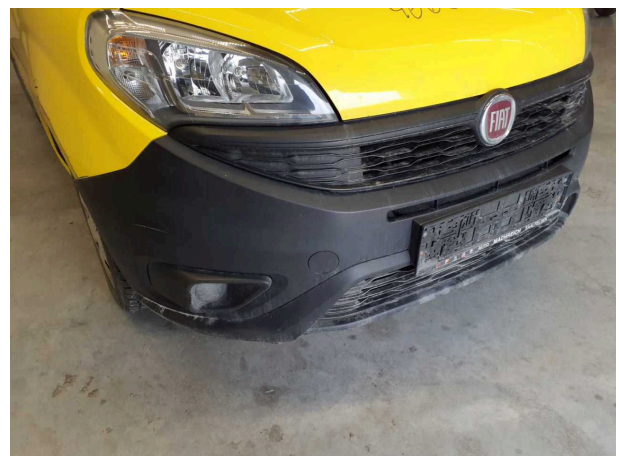
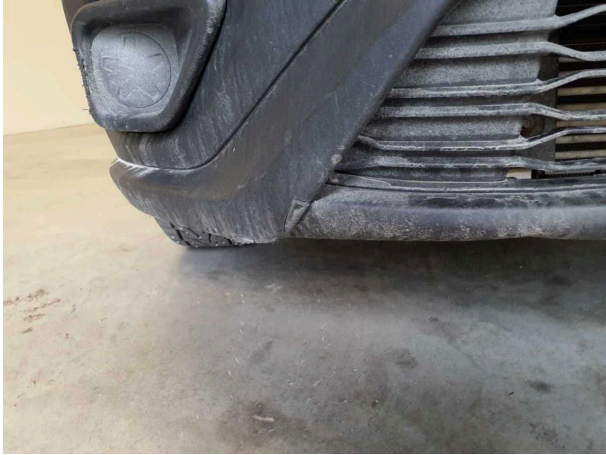
Beschädigung 14: Stossfänger vorn: Stossfänger vorn - beschädigt - erneuern

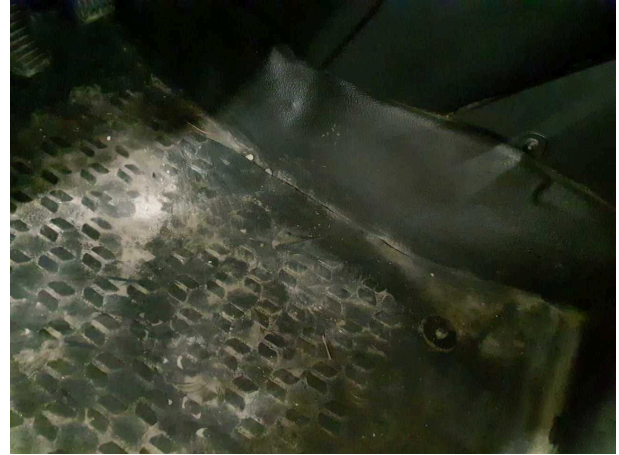
Beschädigung 16: Verkleidungen/Abdeckungen: Teppichboden vorn links - verschlissen - erneuern

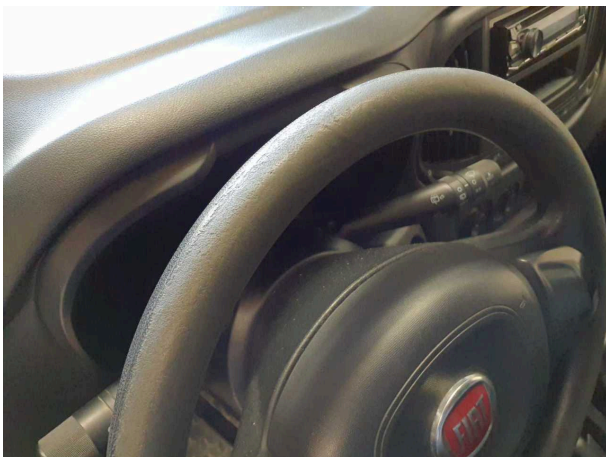
Beschädigung 17: Lenkanlage: Lenkrad - verschlissen - erneuern

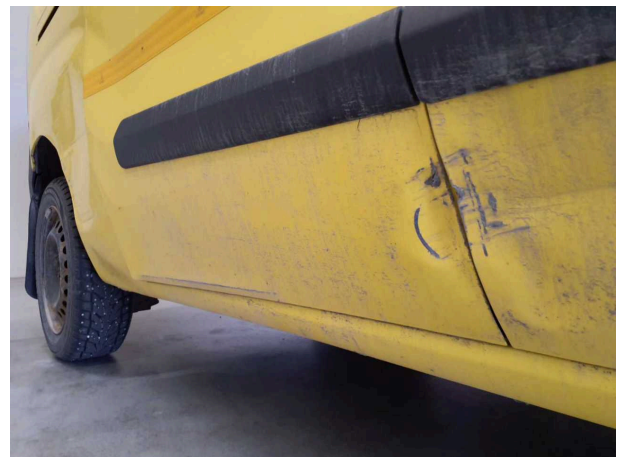
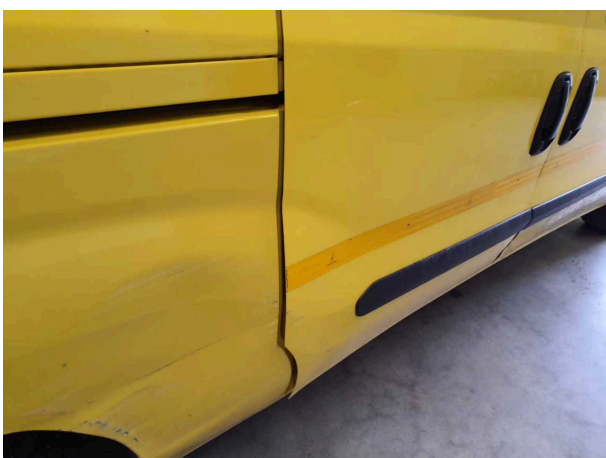
Beschädigung 18: Schiebetür rechts: Schiebetür - beschädigt - instandsetzen und lackieren

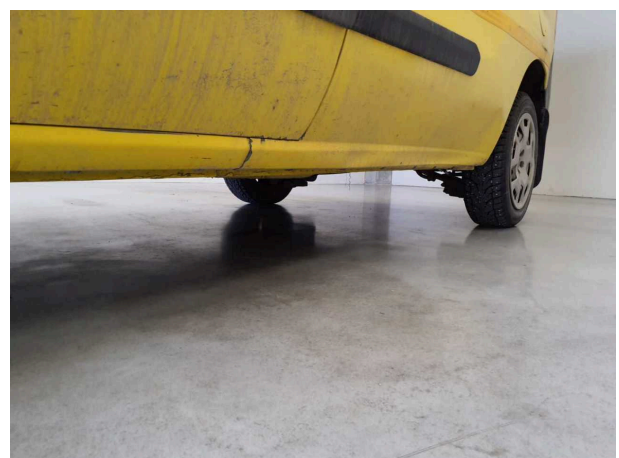
Beschädigung 19: Schweller links: Einstieg - beschädigt - instandsetzen und lackieren

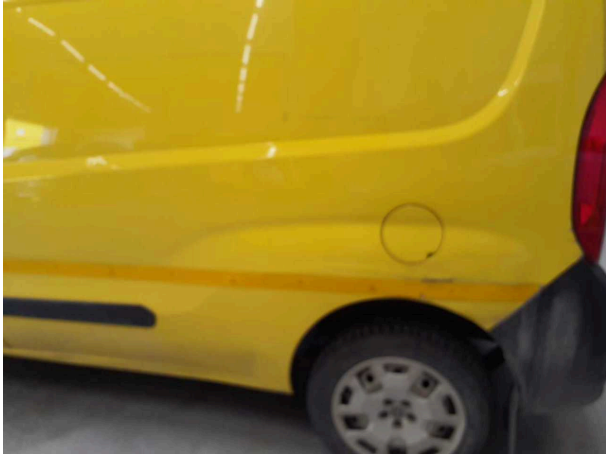
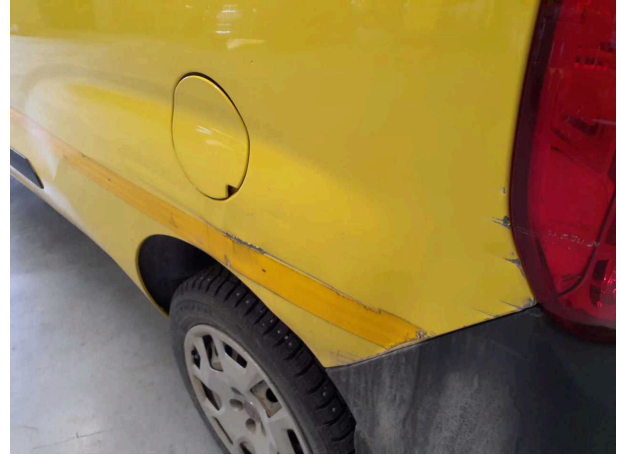
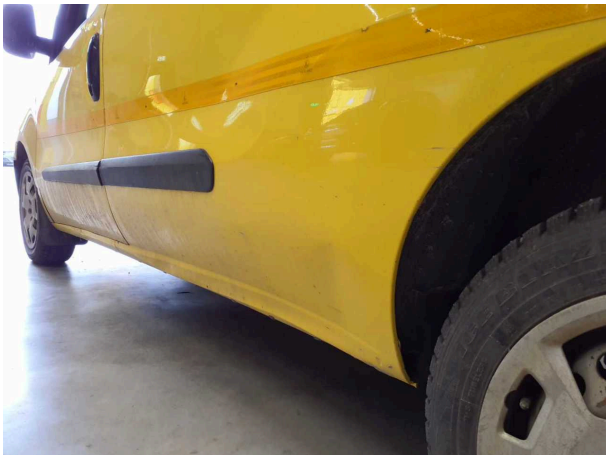
Beschädigung 20: Seitenwand links: Seitenwand - beschädigt
- instandsetzen und lackieren

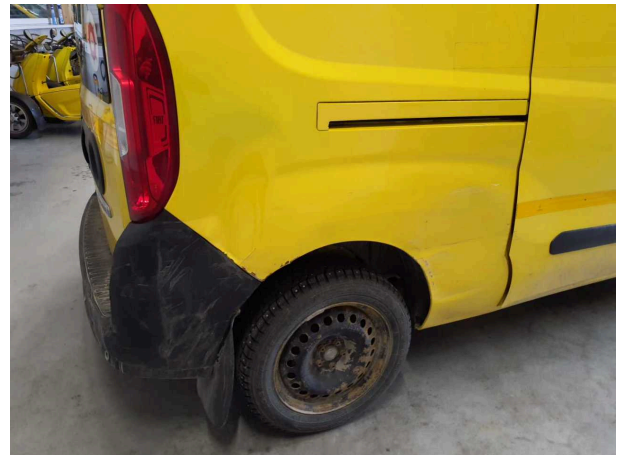
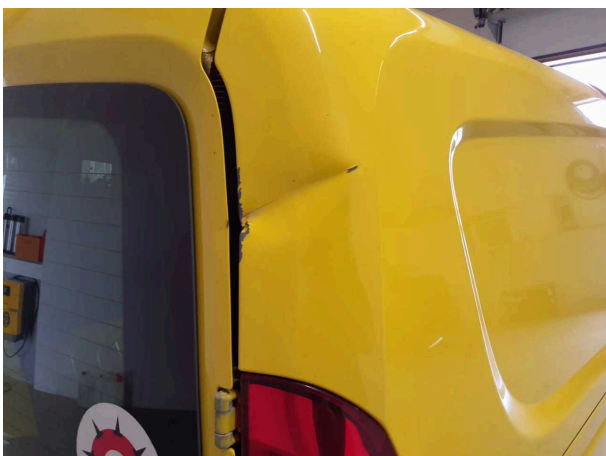
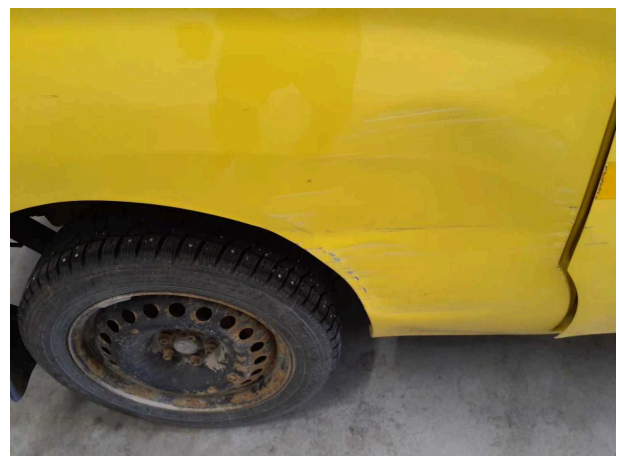
Beschädigung 21: Seitenwand rechts: Seitenwand -
beschädigt - instandsetzen und lackieren

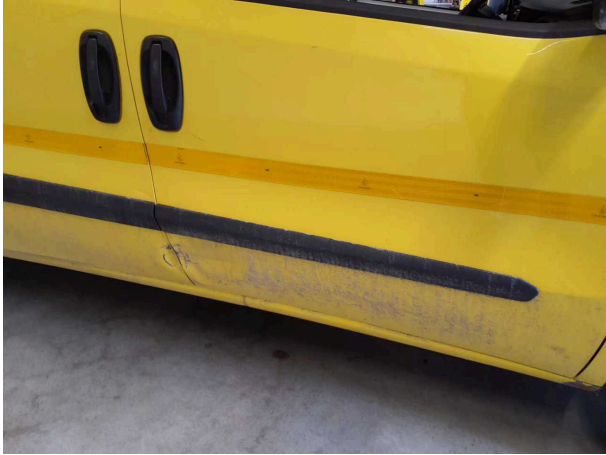
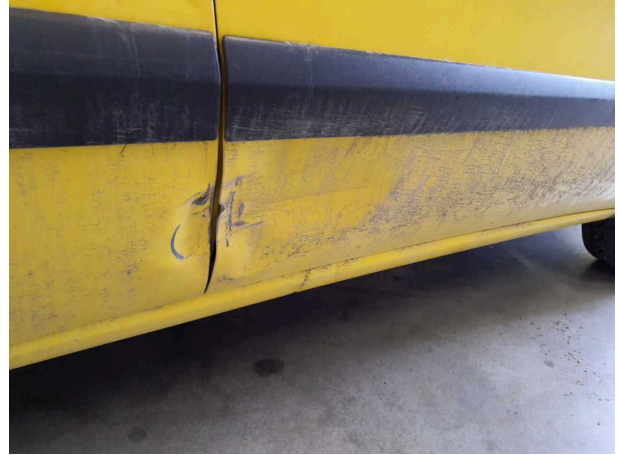
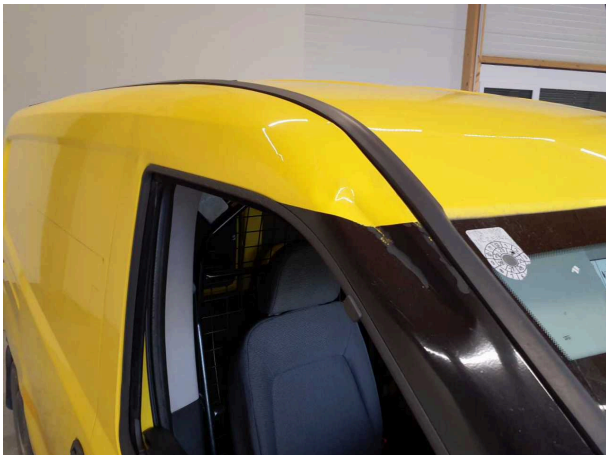
Beschädigung 22: Tür vorn rechts: Tür - beschädigt - erneuern

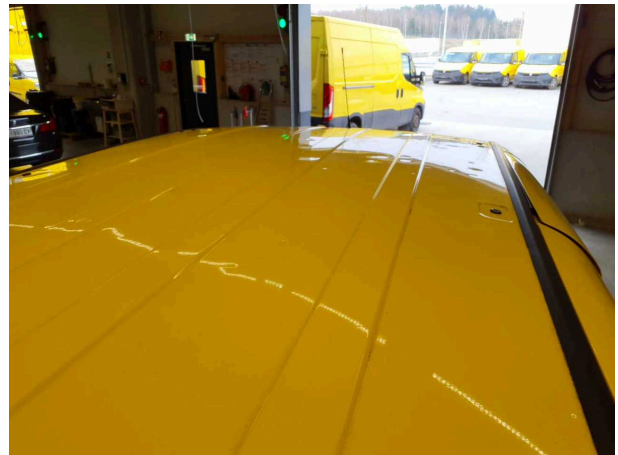
Beschädigung 23: Karosserie: Karosserie - Hagelschaden - sanft instandsetzen
