Zustandsbericht

TÜV SÜD Landesgesellschaft Österreich GmbH
Franz Grill Straße 1 - Arsenal Objekt 207
1030 Wien
Erstellungsdatum: 05.03.2024

Volkswagen CADDY MAXI
Fahrzeugart: Transporter

Kennzeichen: PT 44382
FIN: WV1ZZZ2KZEX029373

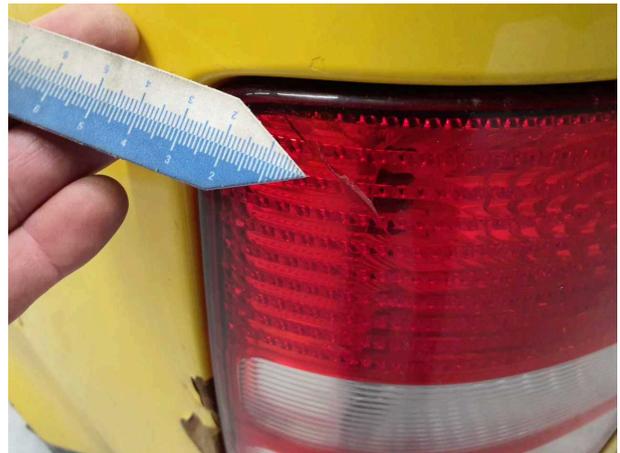
Beschädigung 1: Heckleuchte: Heckleuchte links - beschädigt - erneuern

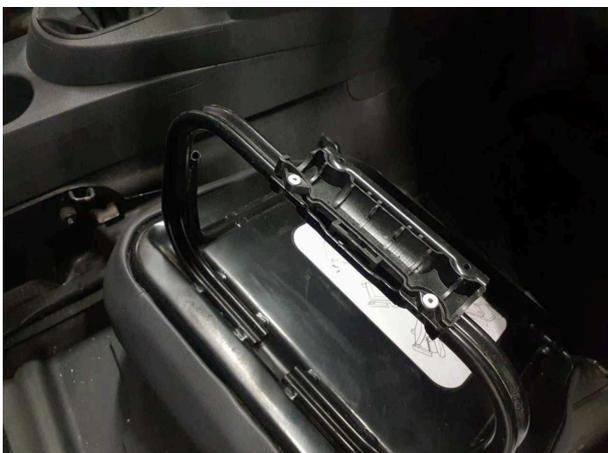
Beschädigung 2: Sitz vorn: Sitzgestell rechts - lose - instandsetzen

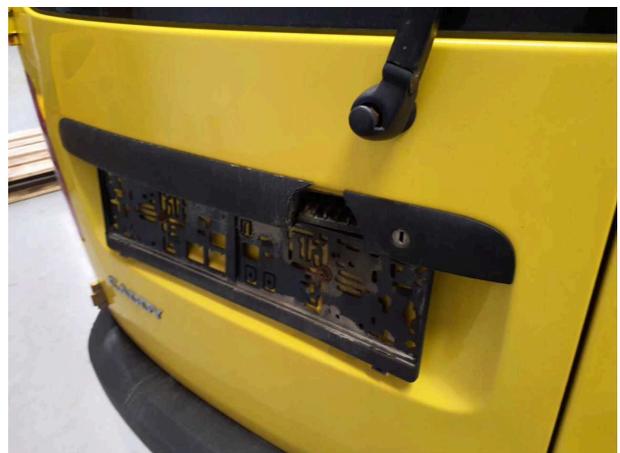
Beschädigung 3: Heckklappe/-tür: Griff außen - beschädigt - erneuern

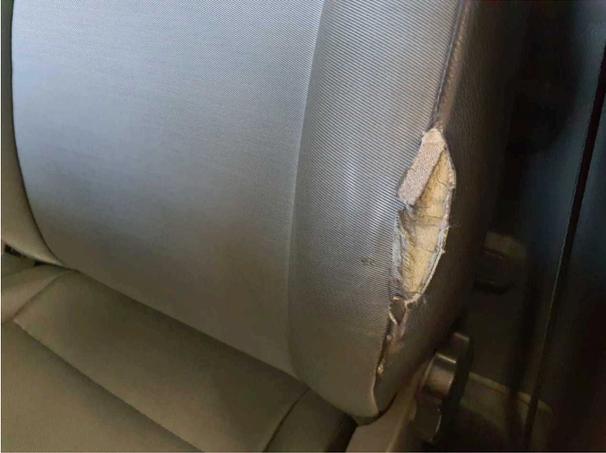
Beschädigung 4: Sitz vorn: Lehnenbezug links - verschlissen - erneuern

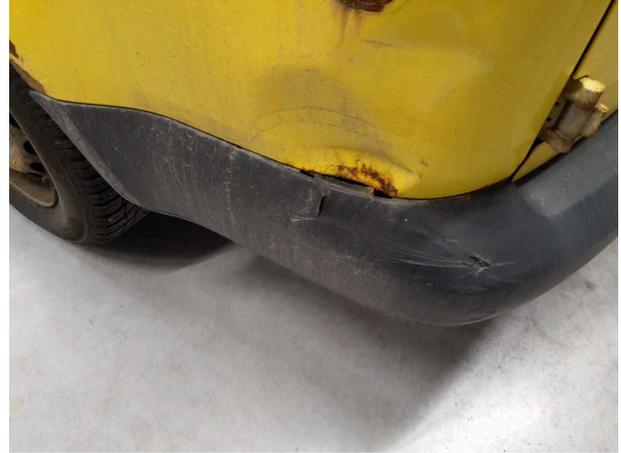
Beschädigung 5: Stossfänger hinten: Stossfänger hinten - beschädigt - erneuern

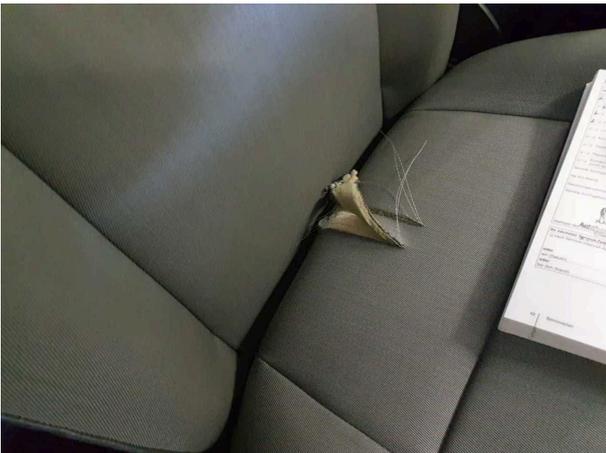
Beschädigung 6: Sitz vorn: Sitzbezug rechts - beschädigt - erneuern

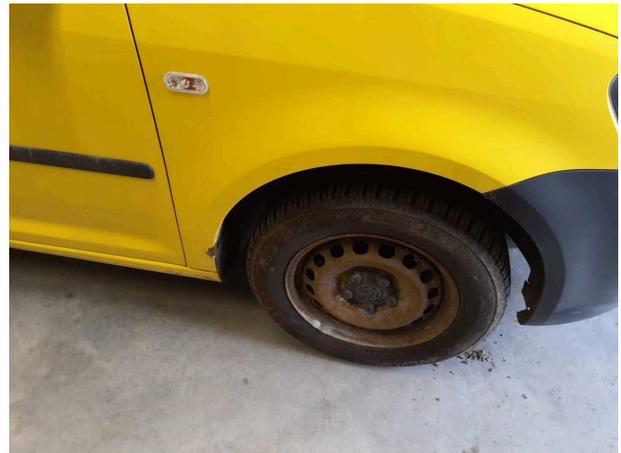
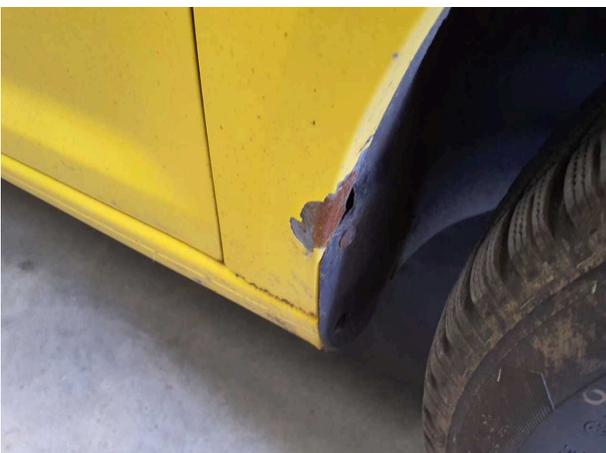
Beschädigung 7: Kotflügel rechts: Kotflügel rechts - Korrosion - instandsetzen und lackieren

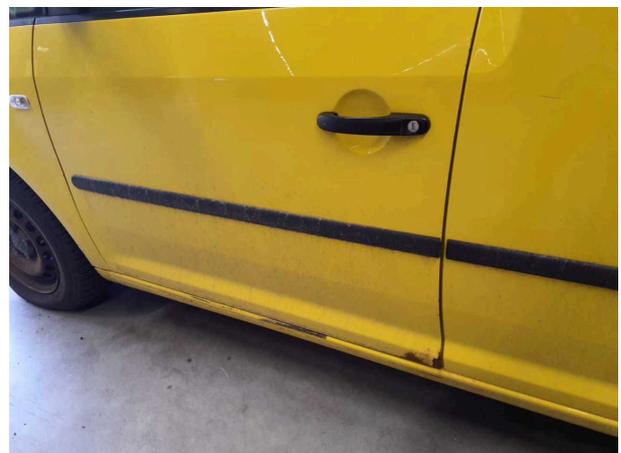
Beschädigung 8: Tür vorn links: Tür - Korrosion - instandsetzen und lackieren

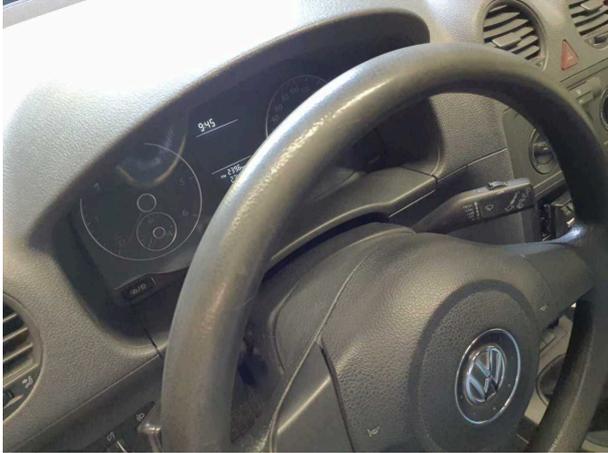
Beschädigung 9: Lenkanlage: Lenkrad - verschlissen - erneuern

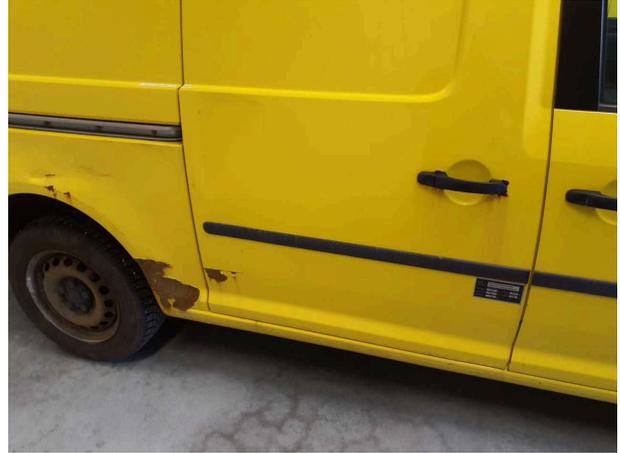
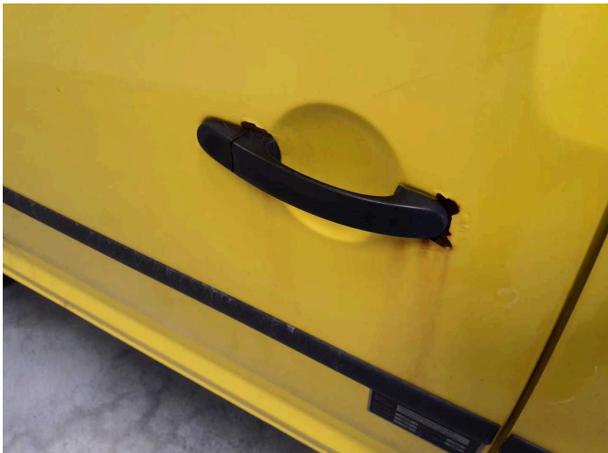
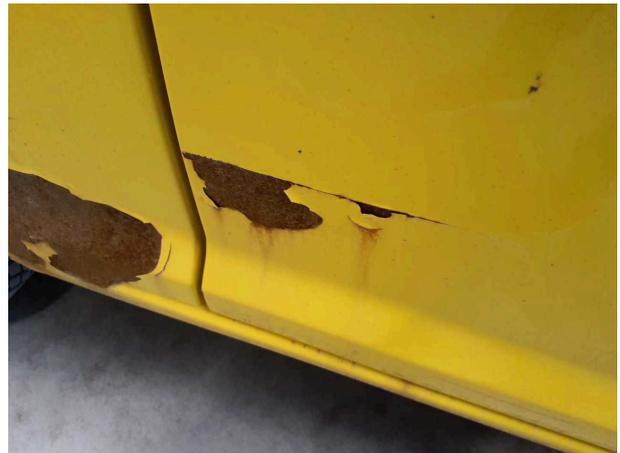
Beschädigung 10: Schiebetür rechts: Schiebetür - beschädigt - instandsetzen und lackieren

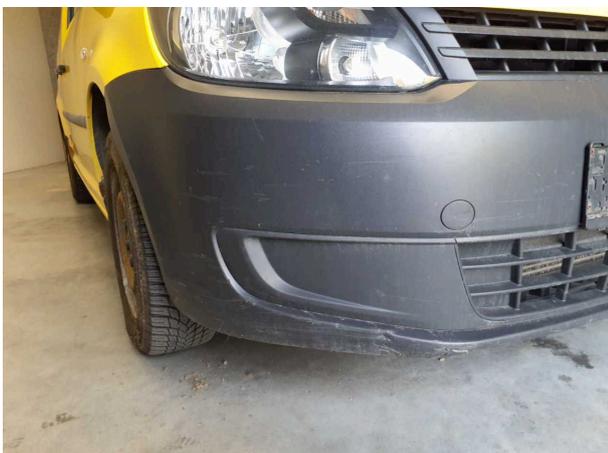
Beschädigung 12: Stossfänger vorn: Stossfänger vorn - beschädigt - erneuern

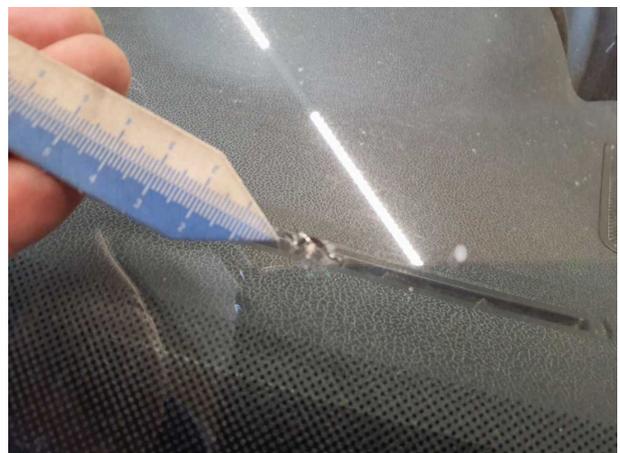
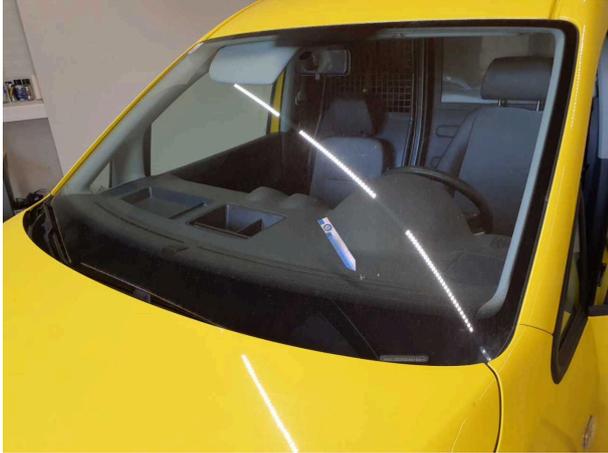
Beschädigung 13: Verglasung: Frontscheibe - beschädigt - erneuern

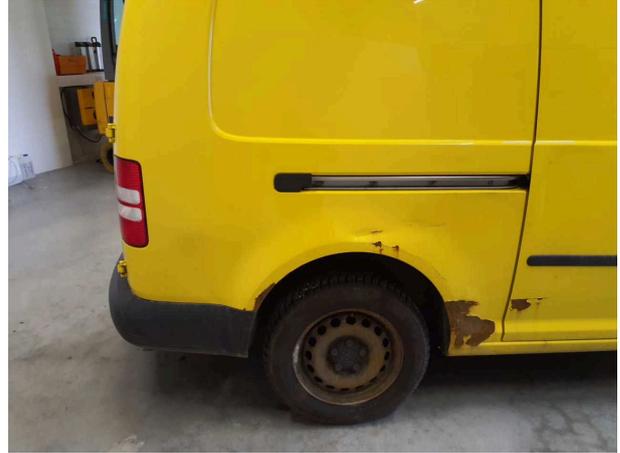
Beschädigung 14: Seitenwand rechts: Seitenwand - beschädigt - instandsetzen und lackieren

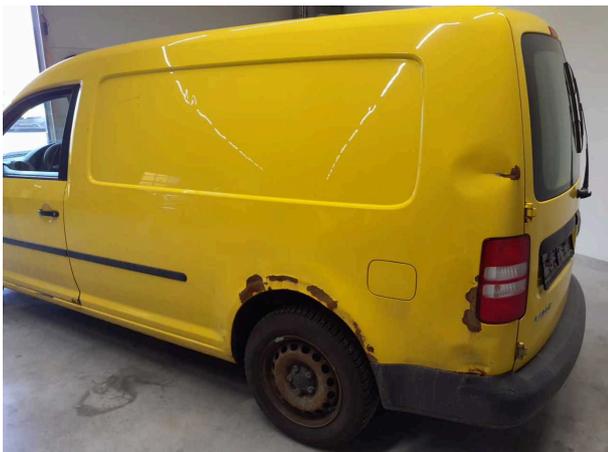
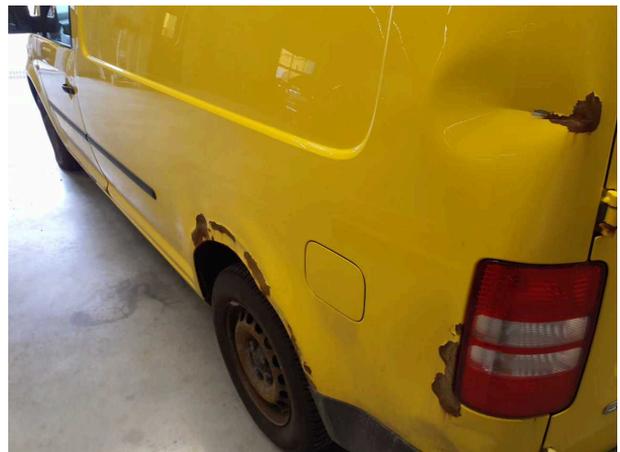
Beschädigung 15: Seitenwand links: Seitenwand - beschädigt - instandsetzen und lackieren

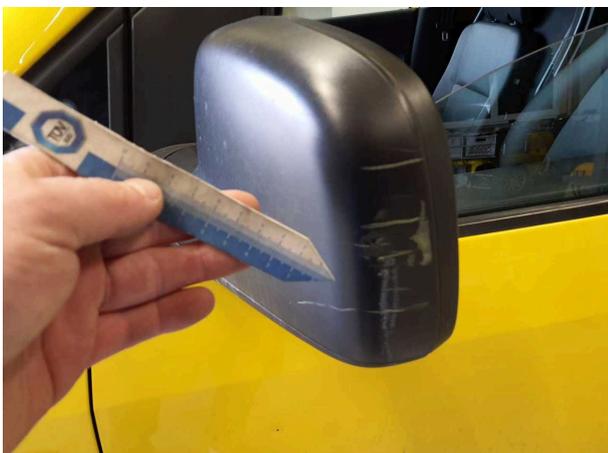
Gebrauchsspur 1: Außenspiegel links: Abdeckkappe - verkratzt / verschürft - kein Abzug
