Zustandsbericht

TÜV SÜD Landesgesellschaft Österreich GmbH
Franz Grill Straße 1 - Arsenal Objekt 207
1030 Wien
Erstellungsdatum: 11.03.2024

Fiat DOBLO MAXI
Fahrzeugart: Transporter

Kennzeichen: PT 46308
FIN: ZFA26300006C38475

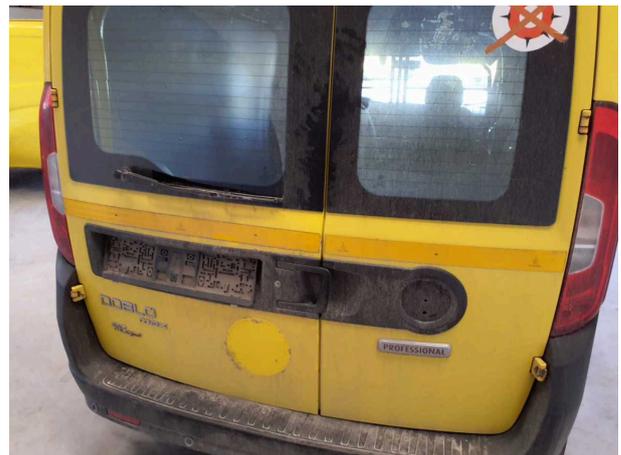
Beschädigung 1: Heckklappe/-tür: Emblem - beschädigt - erneuern

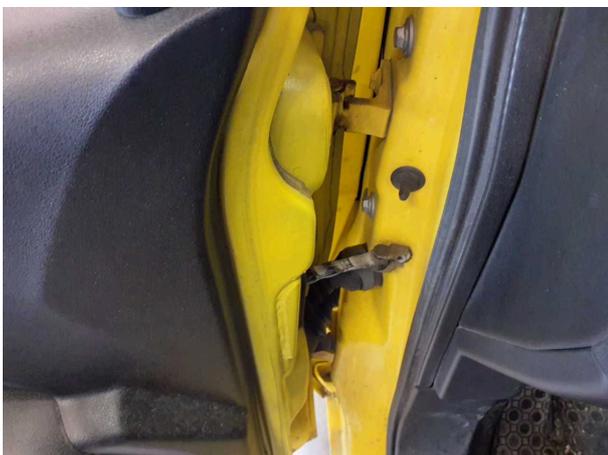
Beschädigung 2: Tür vorn links: Fangband / Feststeller - Geräusch - erneuern

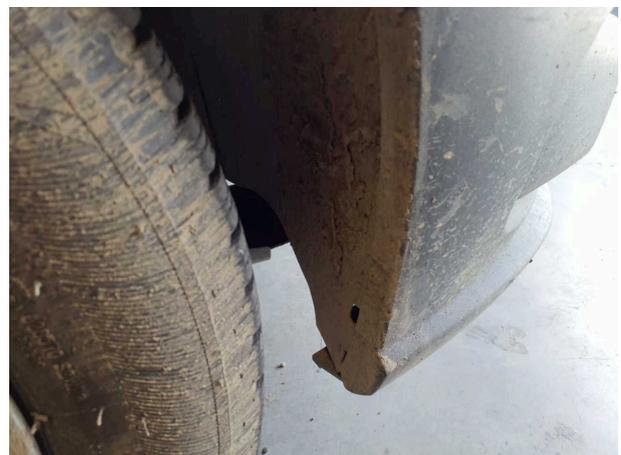
Beschädigung 3: Kotflügel rechts: Innenkotflügel - beschädigt - erneuern

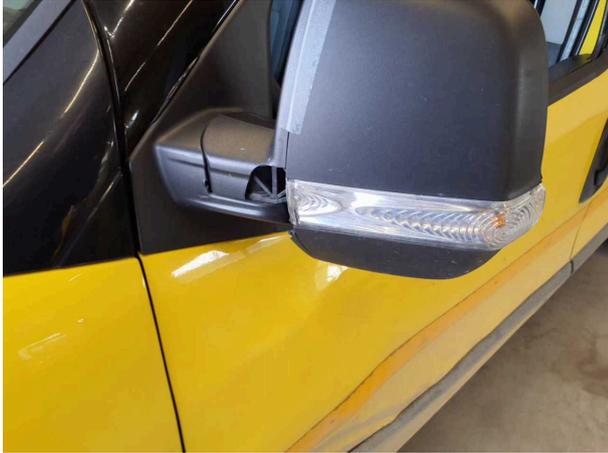
Beschädigung 4: Außenspiegel links: Spiegelgehäuse - beschädigt - erneuern

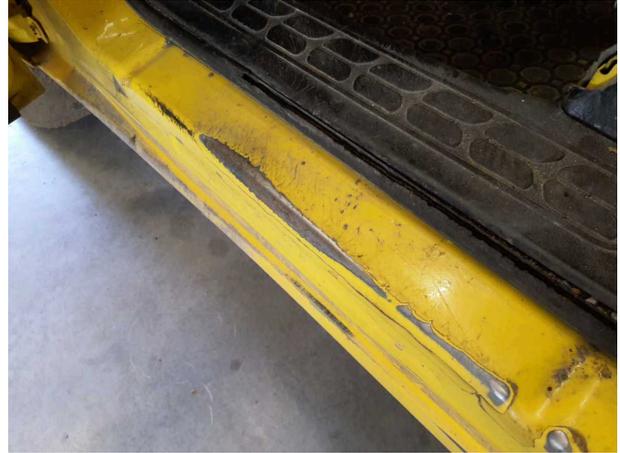
Beschädigung 5: Tür vorn links: Türdichtung - verschlissen - erneuern

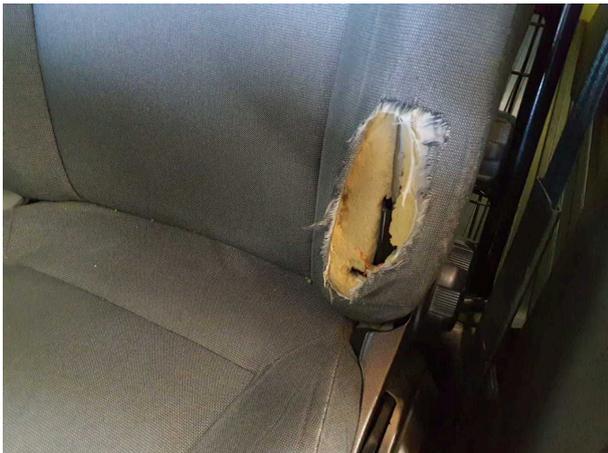
Beschädigung 6: Sitz vorn: Lehnbezug links - verschlissen - erneuern

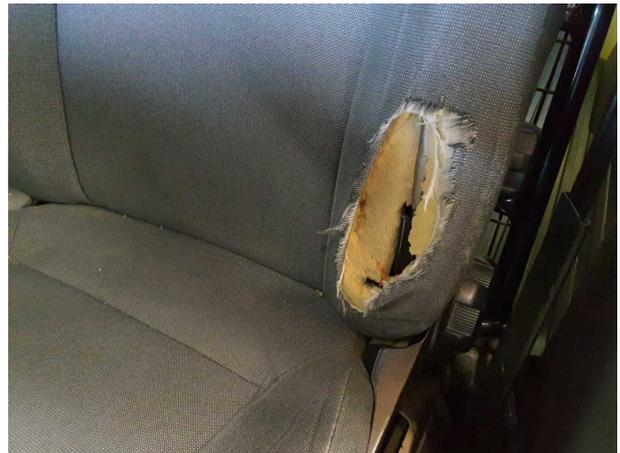
Beschädigung 7: Sitz vorn: Lehnpolster links - verschlissen - erneuern

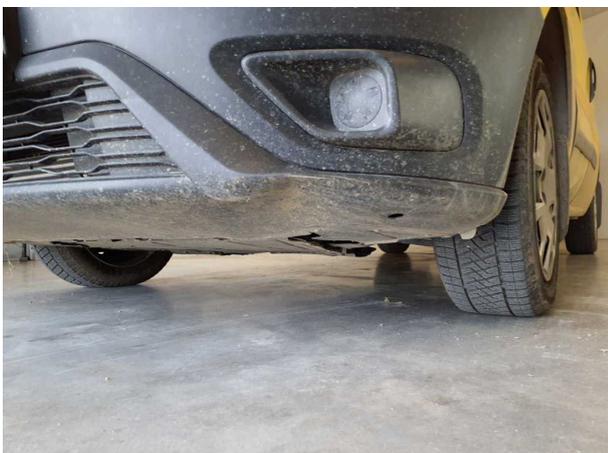
Beschädigung 8: Stossfänger vorn: Stossfänger vorn - beschädigt - erneuern

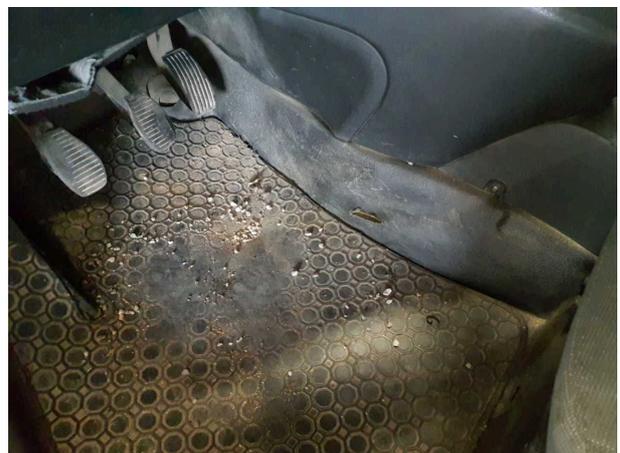
Beschädigung 9: Verkleidungen/Abdeckungen: Teppichboden vorn links - verschlissen - erneuern

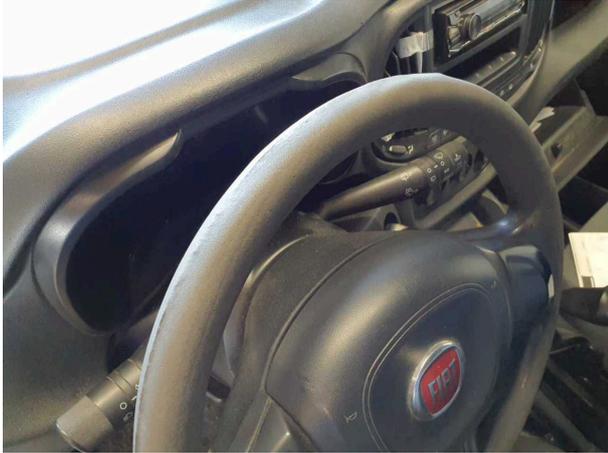
Beschädigung 10: Lenkanlage: Lenkrad - verschlissen - erneuern

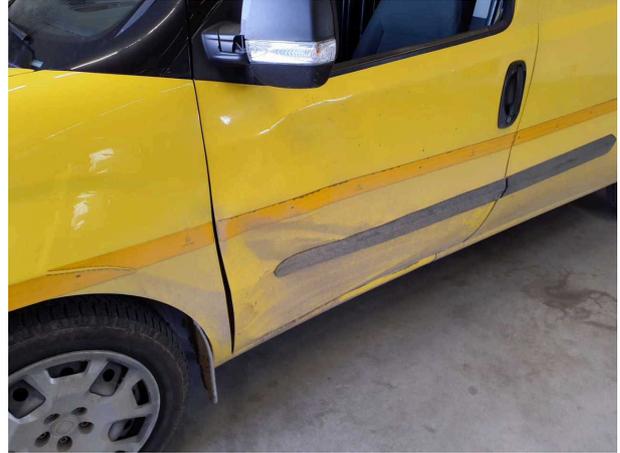
Beschädigung 11: Tür vorn links: Tür - beschädigt - erneuern

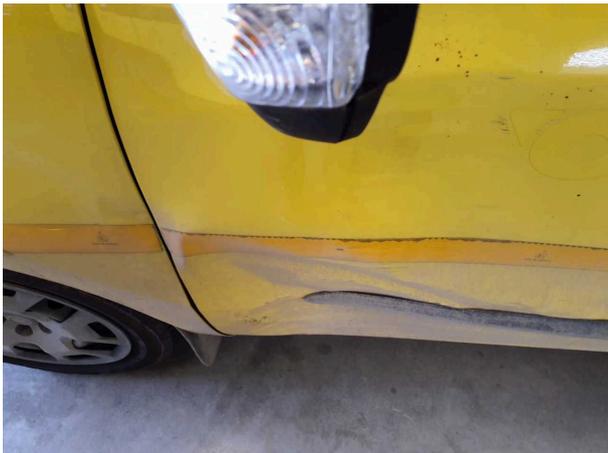
Beschädigung 11: Tür vorn links: Tür - beschädigt - erneuern
