Zustandsbericht

Vertragsnummer **BMi45655**
(Aktenzeichen Auftraggeber)
Protokollnummer **32546547**
(bei Rückfragen angeben)

Fiat DOBLO MAXI
Fahrzeugart: Transporter

Kennzeichen: PT 45655
FIN: ZFA26300006A77380

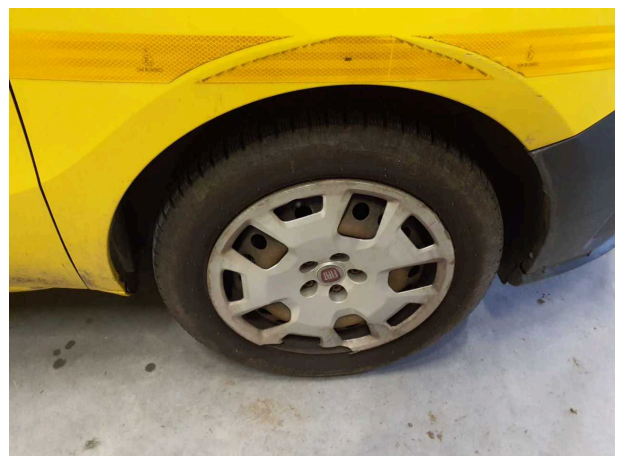
Beschädigung 1: Rad/Reifen: Radblende vorn rechts - beschädigt - erneuern

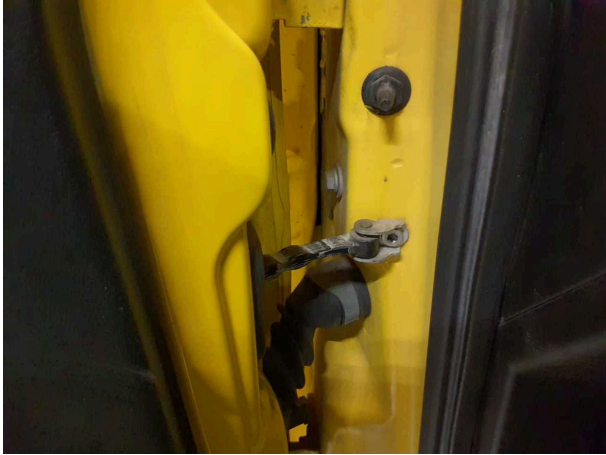
Beschädigung 2: Tür vorn links: Fangband / Feststeller - beschädigt - erneuern

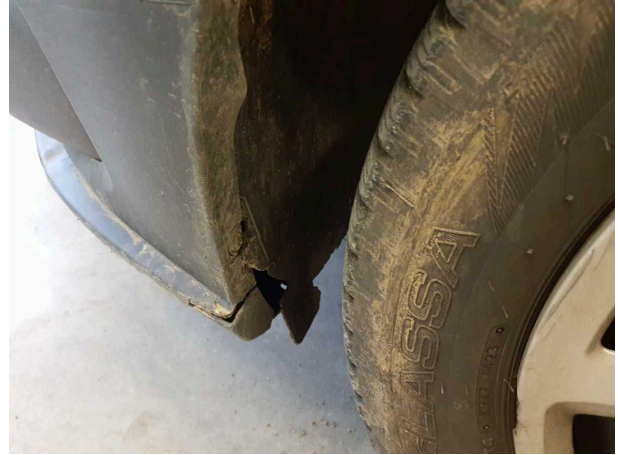
Beschädigung 3: Kotflügel links: Innenkotflügel - beschädigt - erneuern

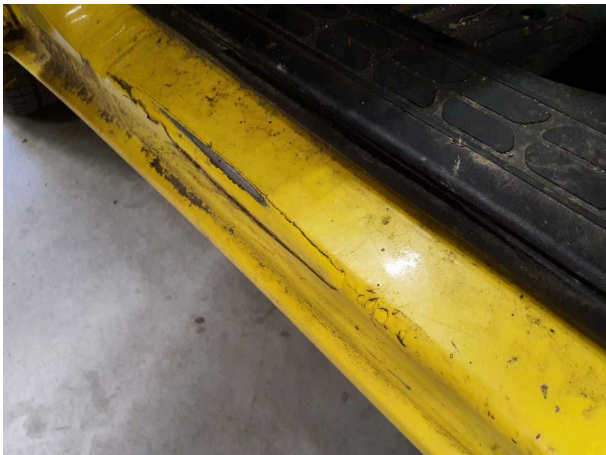
Beschädigung 4: Tür vorn links: Türdichtung - verschlissen - erneuern

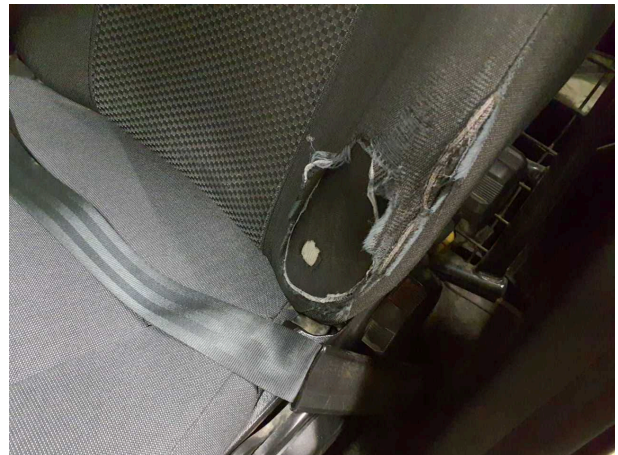
Beschädigung 5: Sitz vorn: Lehnenbezug links - verschlissen - erneuern

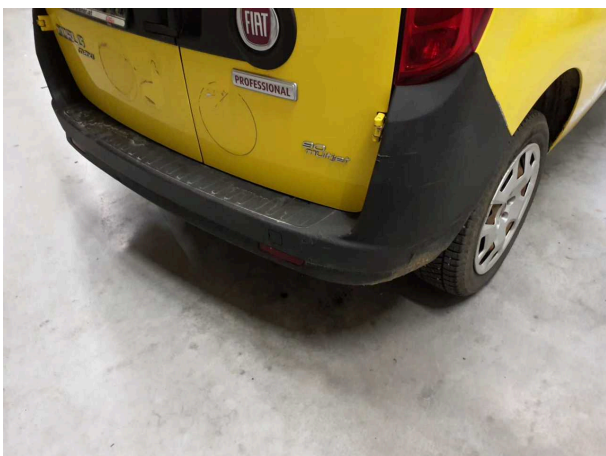
Beschädigung 6: Stossfänger hinten: Stossfänger hinten - beschädigt - erneuern

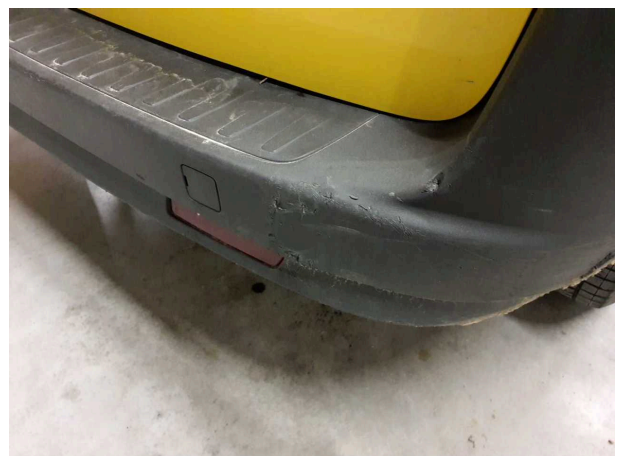
Beschädigung 6: Stossfänger hinten: Stossfänger hinten - beschädigt - erneuern

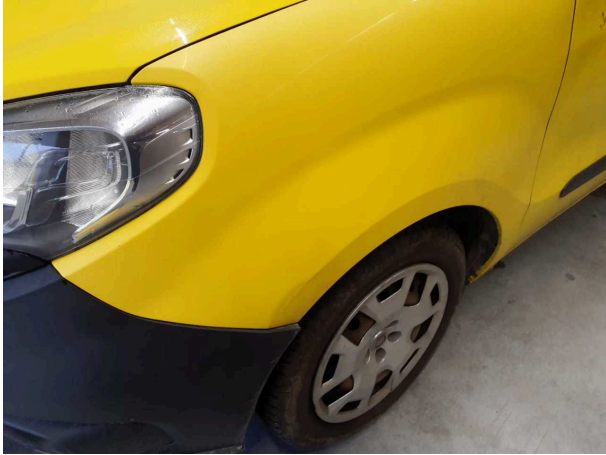
Beschädigung 7: Kotflügel links: Kotflügel links - beschädigt - instandsetzen und lackieren

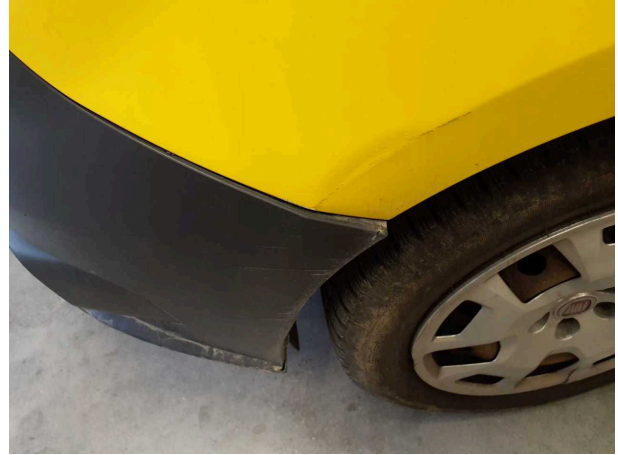
Beschädigung 7: Kotflügel links: Kotflügel links - beschädigt - instandsetzen und lackieren

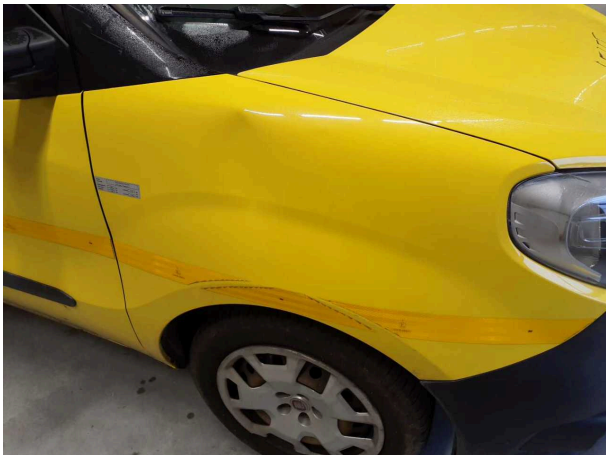
Beschädigung 8: Kotflügel rechts: Kotflügel rechts - beschädigt - instandsetzen und lackieren

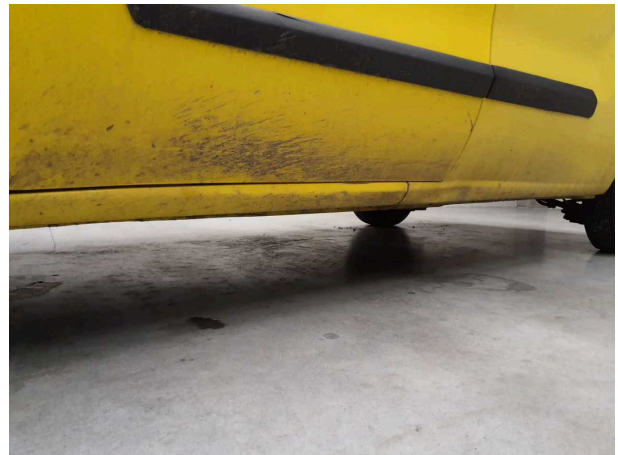
Beschädigung 9: Schweller links: Einstieg - beschädigt - instandsetzen und lackieren

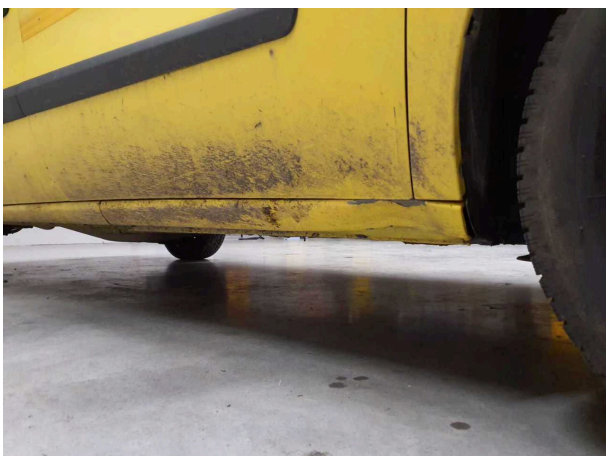
Beschädigung 10: Schweller rechts: Einstieg - beschädigt - instandsetzen und lackieren

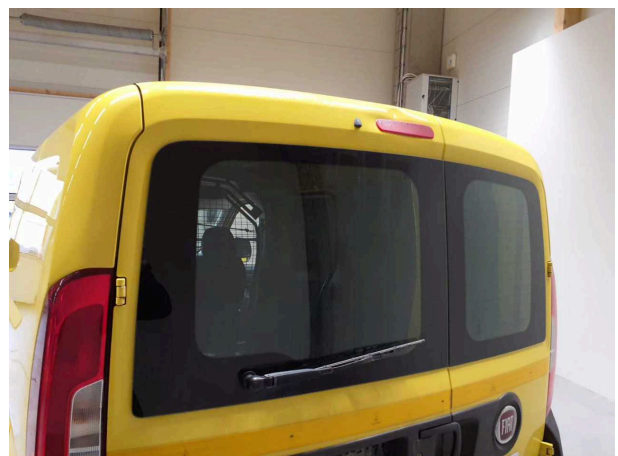
Beschädigung 11: Heckklappe/-tür: Hecktür links - beschädigt - instandsetzen und lackieren

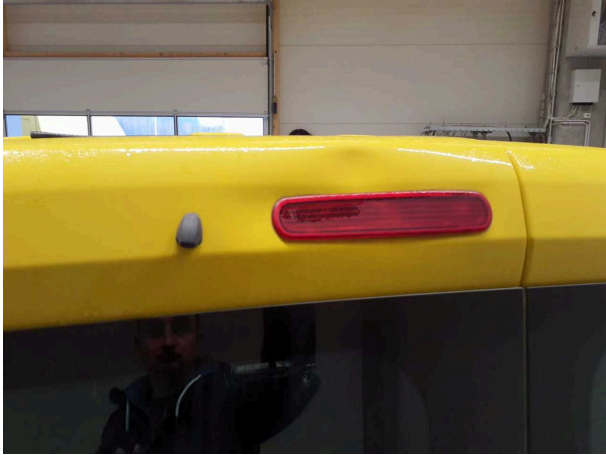
Beschädigung 11: Heckklappe/-tür: Hecktür links - beschädigt - instandsetzen und lackieren

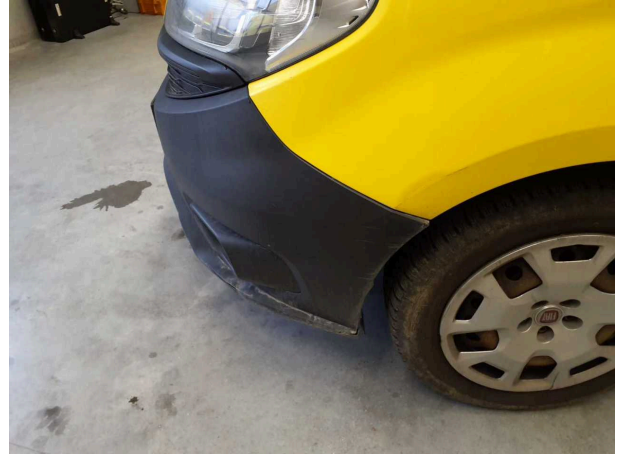
Beschädigung 12: Stossfänger vorn: Stossfänger vorn - beschädigt - erneuern

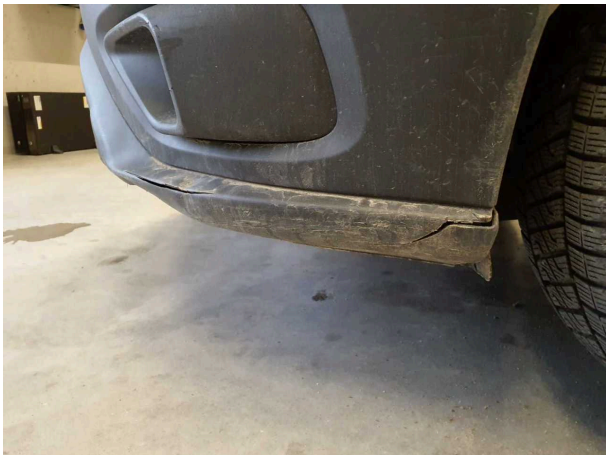
Beschädigung 12: Stossfänger vorn: Stossfänger vorn - beschädigt - erneuern

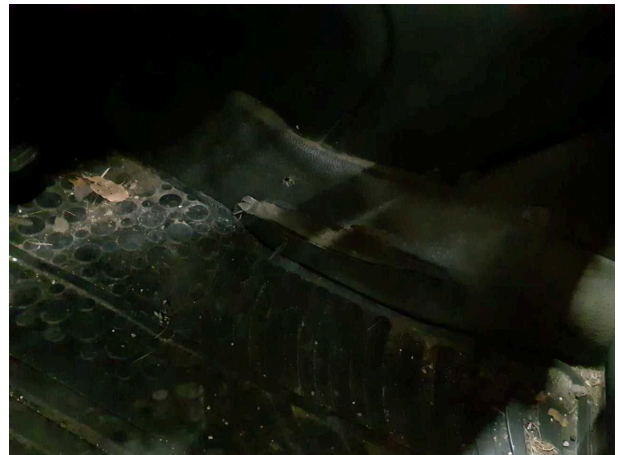
Beschädigung 13: Verkleidungen/Abdeckungen: Teppichboden vorn links - verschlissen - erneuern

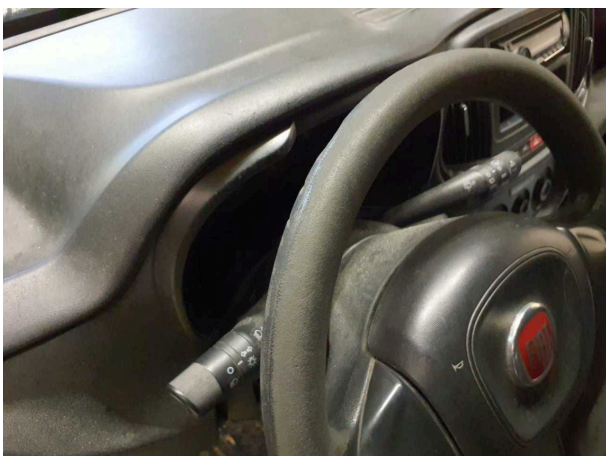
Beschädigung 14: Lenkanlage: Lenkrad - verschlissen - erneuern

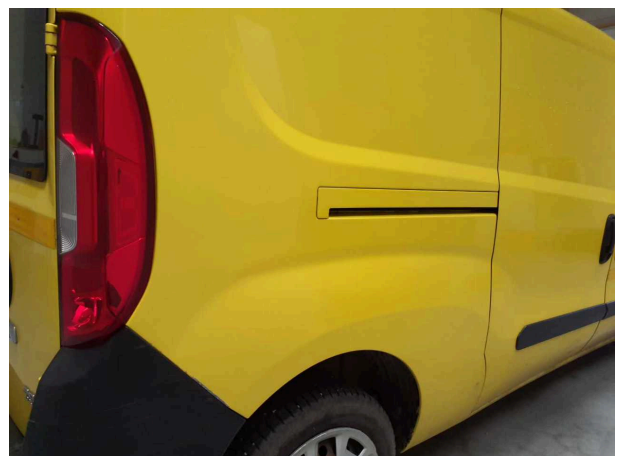
15 Sonstiges	Inspektion/Wartung - fehlt - erneuern
16 Seitenwand rechts	Seitenwand - beschädigt - instandsetzen und lackieren
17 Motor	Turbolader (Folgeschäden möglich) - Geräusch - erneuern

Beschädigung 16: Seitenwand rechts: Seitenwand - beschädigt - instandsetzen und lackieren

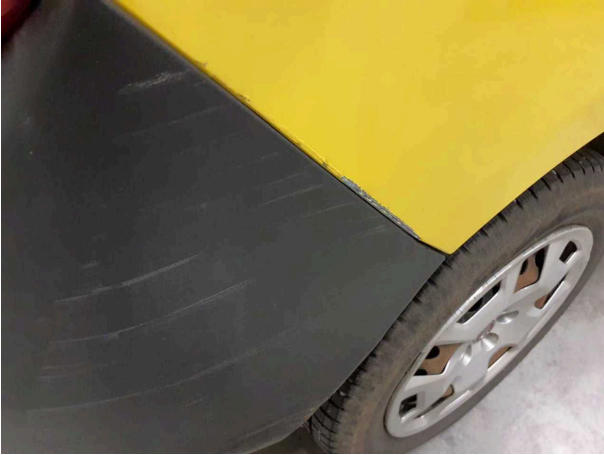
Beschädigung 16: Seitenwand rechts: Seitenwand -
beschädigt - instandsetzen und lackieren
