# Zustandsbericht

Vertragsnummer **BMi46079**  
(Aktenzeichen Auftraggeber)  
Protokollnummer **32700852**  
(bei Rückfragen angeben)

**Fiat DOBLO MAXI**  
**Fahrzeugart: Transporter**

**Kennzeichen: PT 46079**  
**FIN: ZFA26300006A65316**

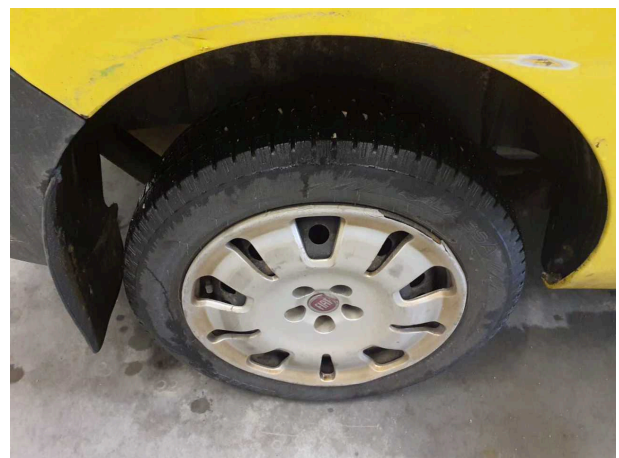
**Beschädigung 1: Rad/Reifen: Radblende hinten rechts - beschädigt - erneuern**

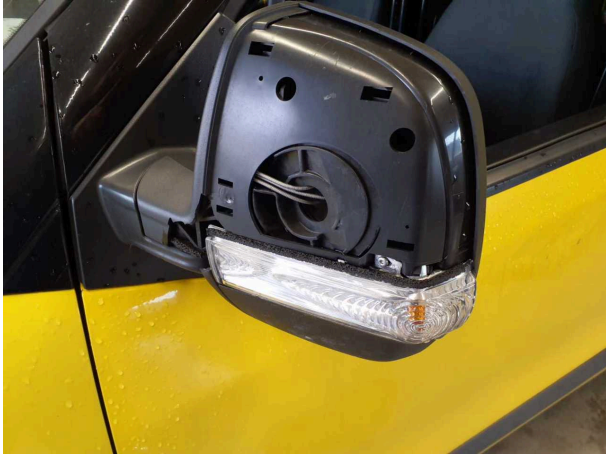
**Beschädigung 3:** Außenspiegel links: Spiegelgehäuse - beschädigt - erneuern

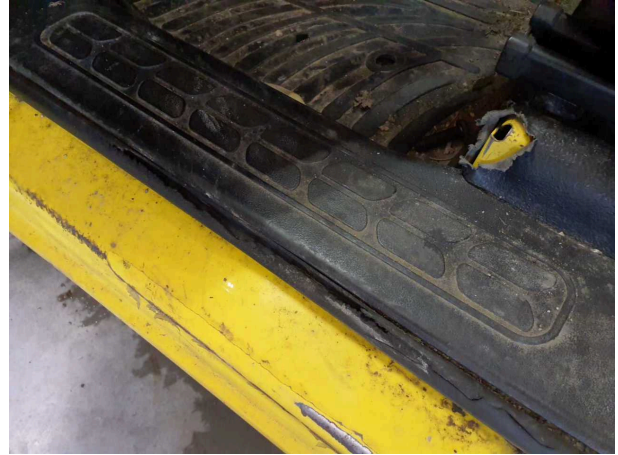
**Beschädigung 4:** Tür vorn links: Türdichtung - verschlissen - erneuern

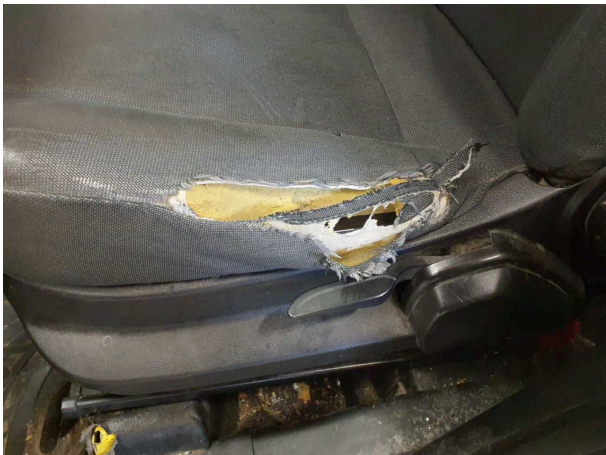
**Beschädigung 5:** Sitz vorn: Sitzpolster links - verschlissen - erneuern

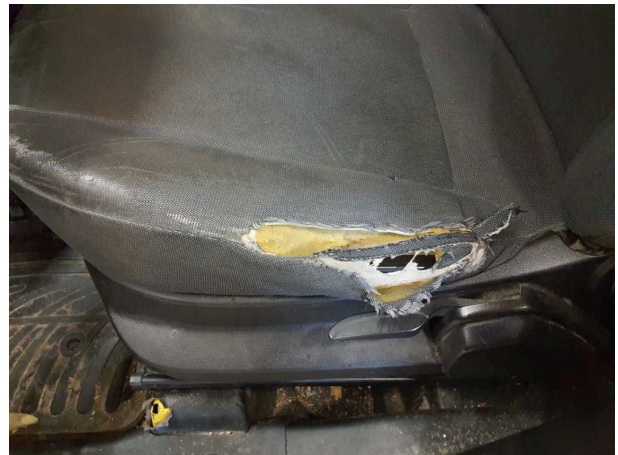
**Beschädigung 6:** Sitz vorn: Sitzbezug links - beschädigt - erneuern

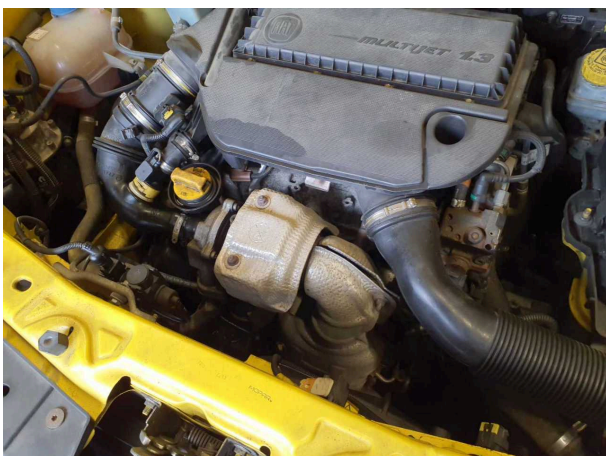
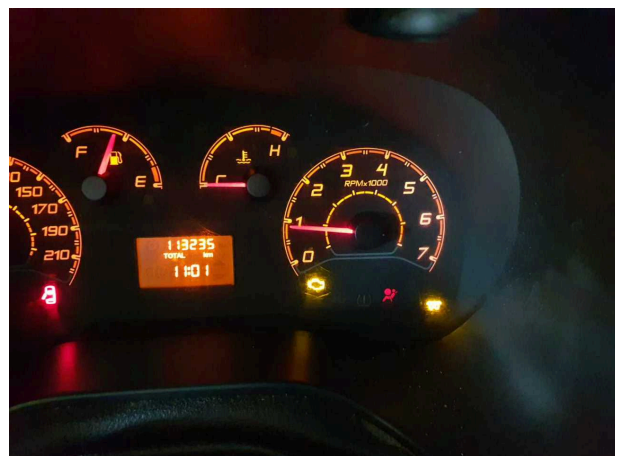
Probefahrt	Es wurde eine kurze Bewegungs- und Rangierfahrt auf dem Betriebsgelände durchgeführt
Wartungsnachweise	vorhanden / vollständig
Besichtigungszustand	Eine ordnungsgemäße Sichtprüfung der Lackierung und der Karosserie war wegen unzureichender Lichtverhältnisse/ Nässe oder Verschmutzung nur eingeschränkt möglich. Zum Zeitpunkt der Besichtigung konnte der Zustand einer ausreichenden Beurteilung nicht sichergestellt werden. Sachverständigenseits wird daher zur Verringerung des Prognoserisikos eine weitere Besichtigung empfohlen. Zur Untersuchung des Fahrzeuges standen keine Hubmittel bzw. Grube zur Verfügung. Aus diesem Grund war die Besichtigung der Fahrzeugunterseite nur begrenzt möglich.
Sonstiges	Fahrzeug dem Alter und Laufleistung entsprechende Gebrauchspuren Preise geschätzt. Motorschaden, Motorkontrolle. Hagelschaden !

**Beschädigung 7:** Motor: Motor (Motorkontrolle, Folgeschäden möglich) - Befund festlegen - Diagnose durchführen

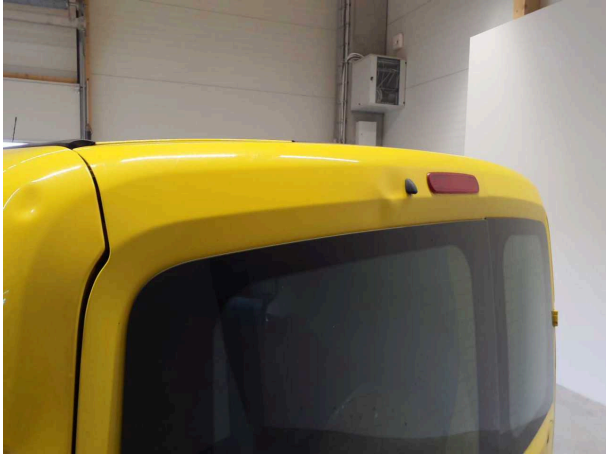
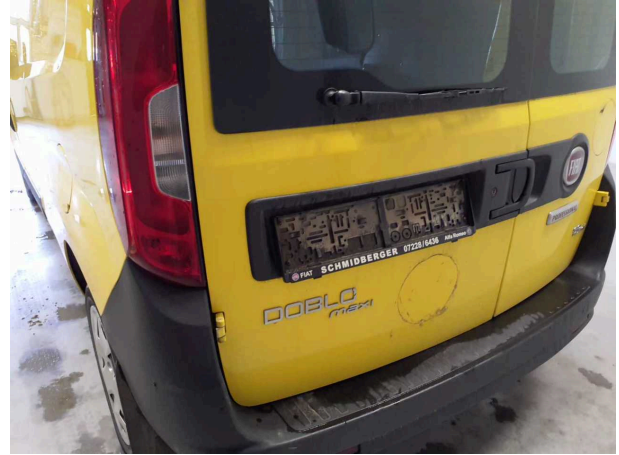
**Beschädigung 8:** Heckklappe/-tür: Hecktür links - beschädigt - instandsetzen und lackieren

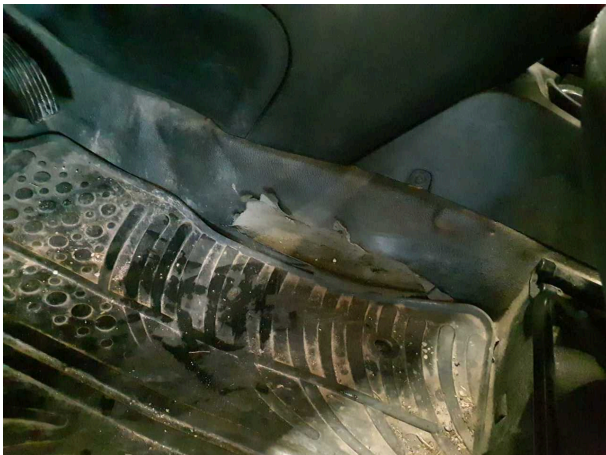
**Beschädigung 9:** Verkleidungen/Abdeckungen: Teppichboden vorn links - beschädigt - erneuern

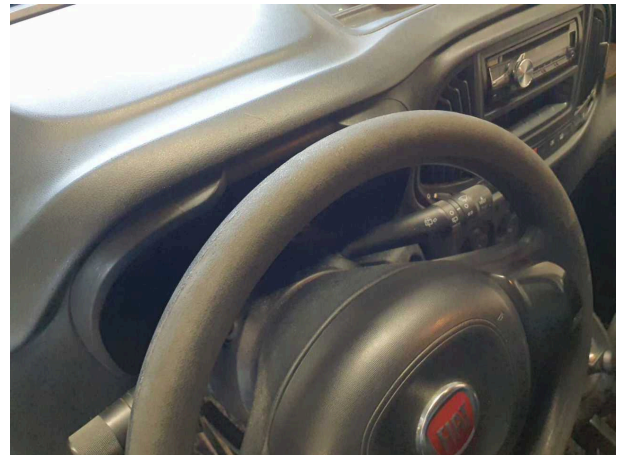
**Beschädigung 10:** Lenkanlage: Lenkrad - verschlissen - erneuern

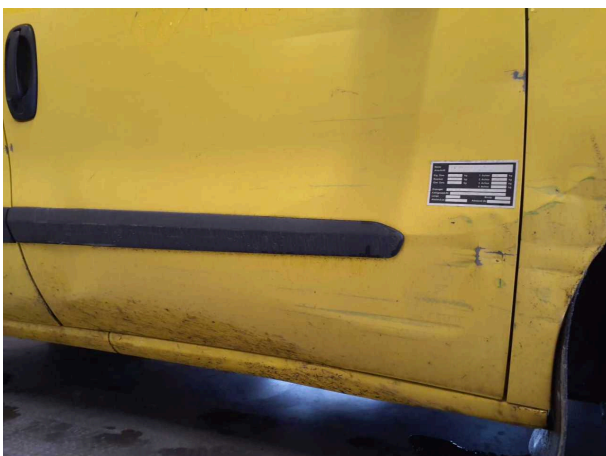
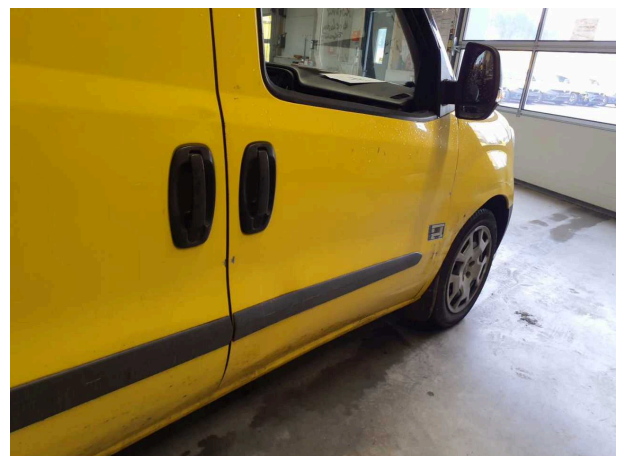
**Beschädigung 11:** Tür vorn rechts: Tür - beschädigt - instandsetzen und lackieren

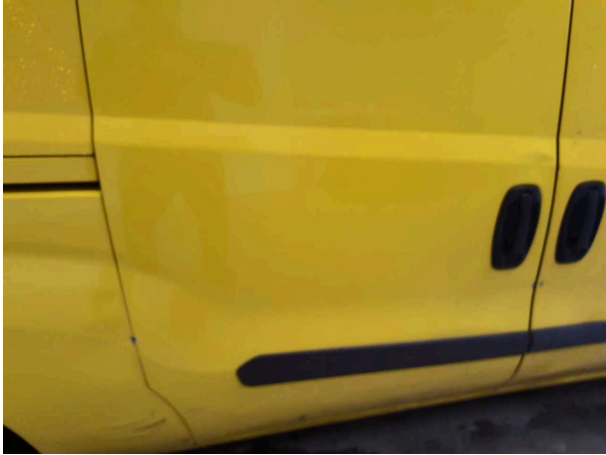
**Beschädigung 12:** Schiebetür rechts: Schiebetür - beschädigt - instandsetzen und lackieren

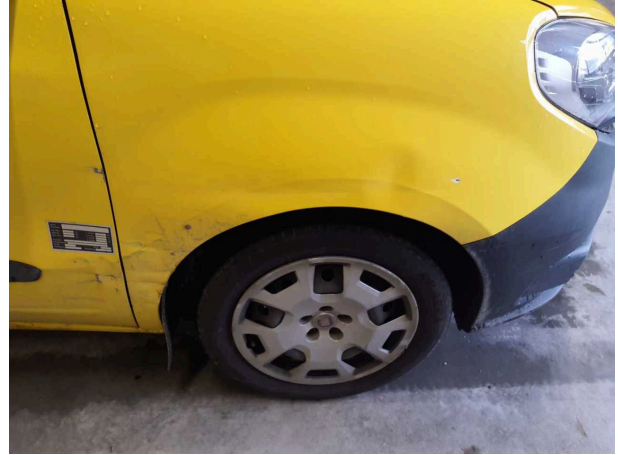
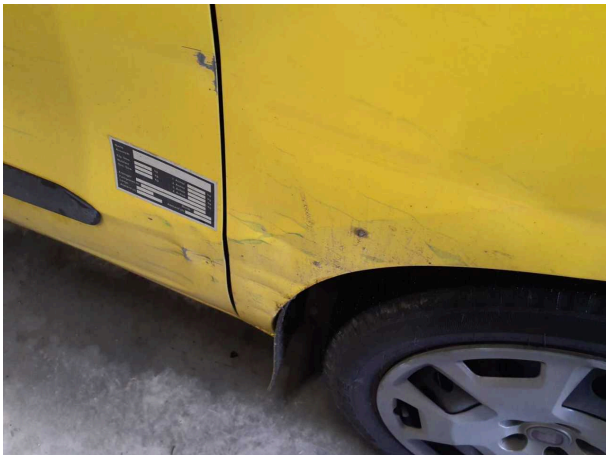
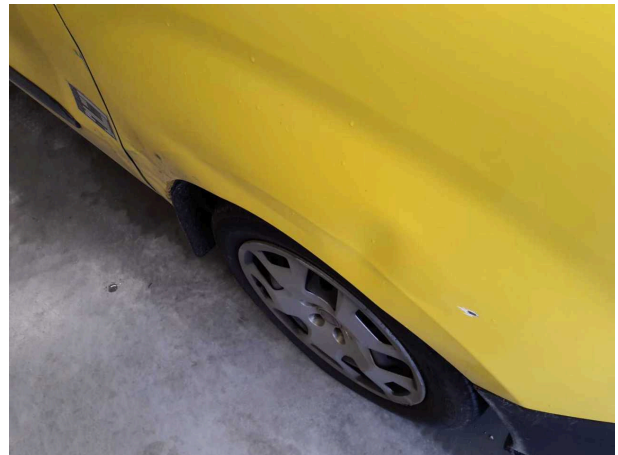
**Beschädigung 13:** Kotflügel rechts: Kotflügel rechts - beschädigt - erneuern

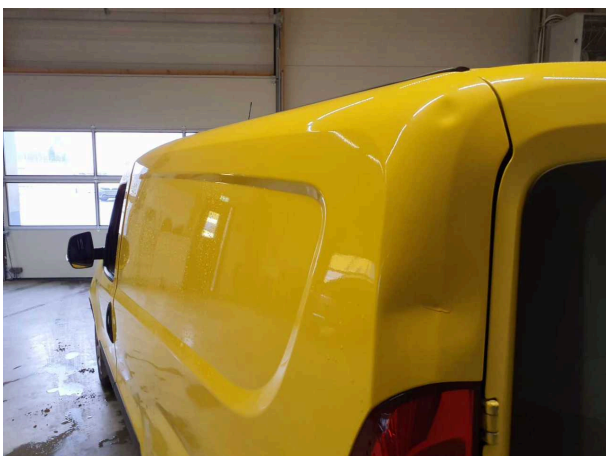
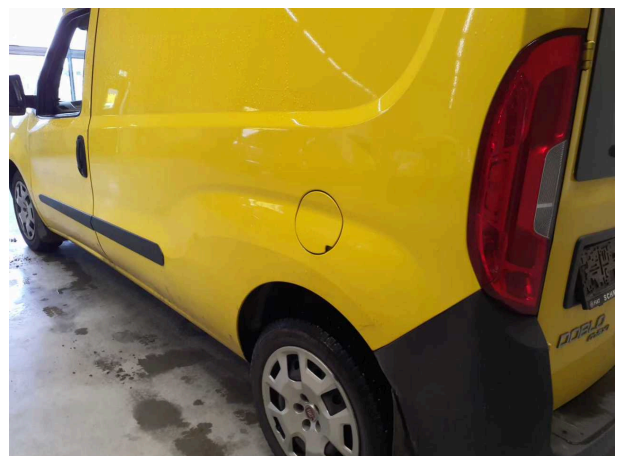
**Beschädigung 14:** Seitenwand links: Seitenwand - beschädigt - instandsetzen und lackieren

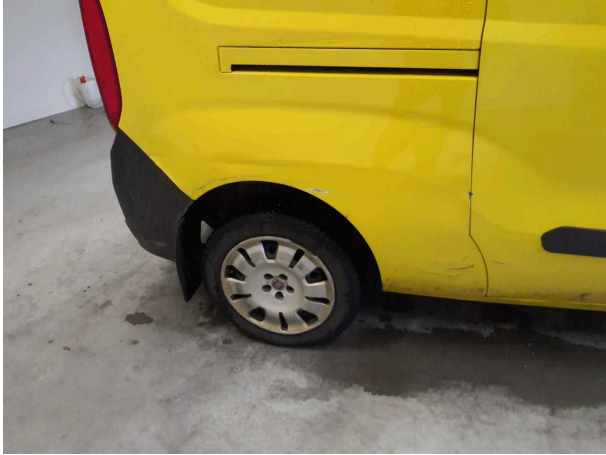
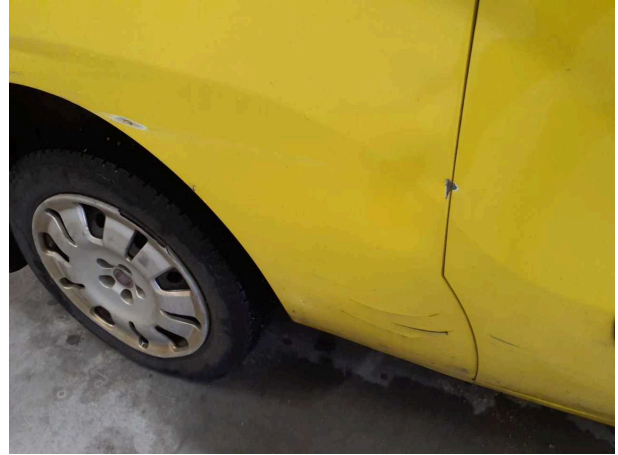
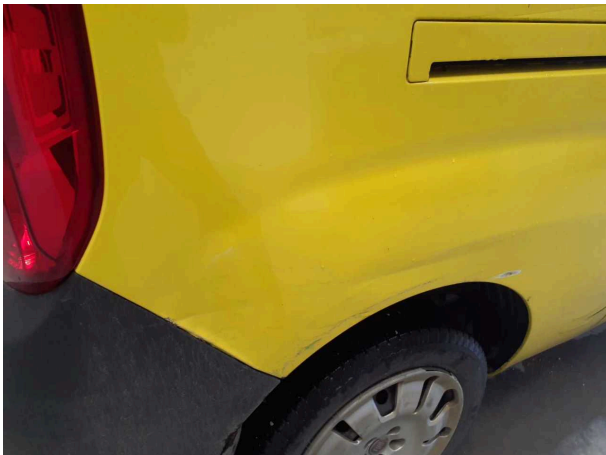
**Beschädigung 15:** Seitenwand rechts: Seitenwand - beschädigt - instandsetzen und lackieren

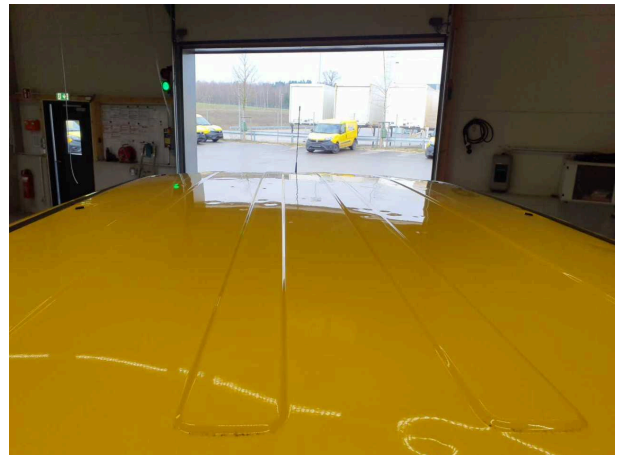
**Beschädigung 16:** Karosserie: Karosserie - Hagelschaden - sanft instandsetzen

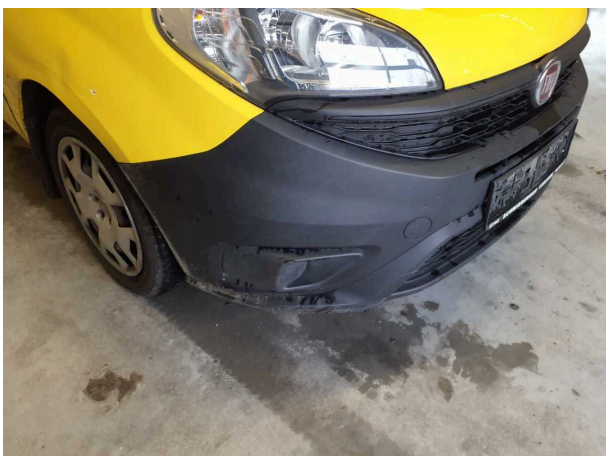
**Gebrauchsspur 1:** Stossfänger vorn: Stossfänger vorn - verkratzt / verschürft - kein Abzug

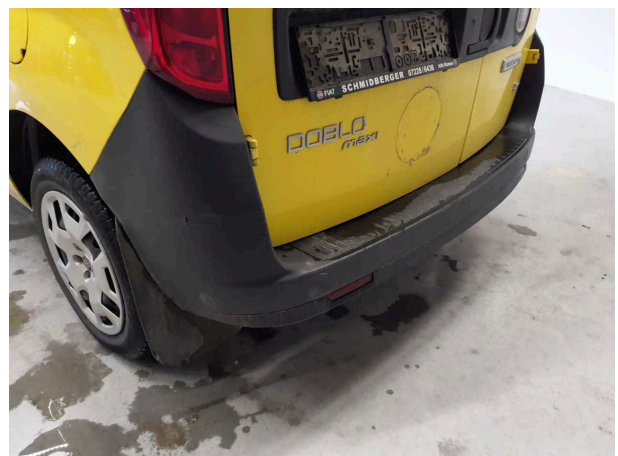
**Gebrauchsspur 2:** Stossfänger hinten: Stossfänger hinten - verkratzt / verschürft - kein Abzug
