# Zustandsbericht

TÜV SÜD Landesgesellschaft Österreich GmbH  
Franz Grill Straße 1 - Arsenal Objekt 207  
1030 Wien  
Erstellungsdatum: 28.03.2024

**Fiat DOBLO MAX**  
**Fahrzeugart: Transporter**

**Kennzeichen: PT 45720**  
**FIN: ZFA26300006A70013**

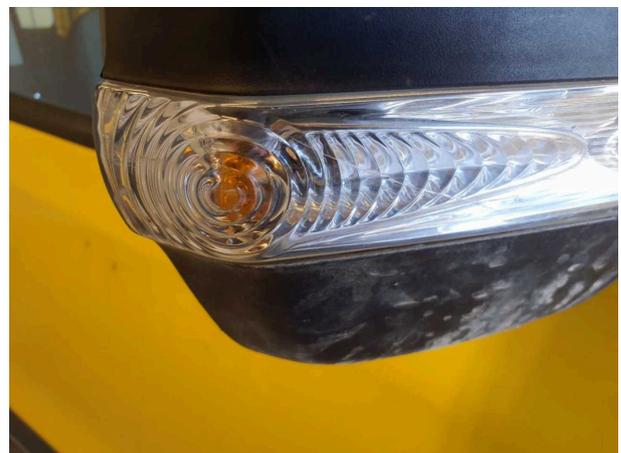
Nr. Bauteilgruppe	Beschreibung
1 Blinkleuchte	Spiegel rechts - beschädigt - erneuern
2 Rad/Reifen	Radblende vorn rechts - beschädigt - erneuern
3 Heckklappe/-tür	Emblem - fehlt - erneuern
4 Tür vorn links	Fangband / Feststeller - beschädigt - erneuern
5 Kotflügel links	Innenkotflügel - beschädigt - erneuern
6 Tür vorn links	Türdichtung - verschlissen - erneuern
7 Kotflügel links	Kotflügel links - beschädigt - instandsetzen und lackieren
8 Schweller rechts	Einstieg - beschädigt - instandsetzen und lackieren
9 Verkleidungen/ Abdeckungen	Teppichboden vorn links - verschlissen - erneuern
10 Lenkanlage	Lenkrad - verschlissen - erneuern
11 Verglasung	Frontscheibe (Rissbildung) - Steinschlag - erneuern
12 Seitenwand rechts	Seitenwand - beschädigt - instandsetzen und lackieren
13 Getriebe	Getriebe (Returgang) - beschädigt - instandsetzen

**Beschädigung 1:** Blinkleuchte: Spiegel rechts - beschädigt - erneuern

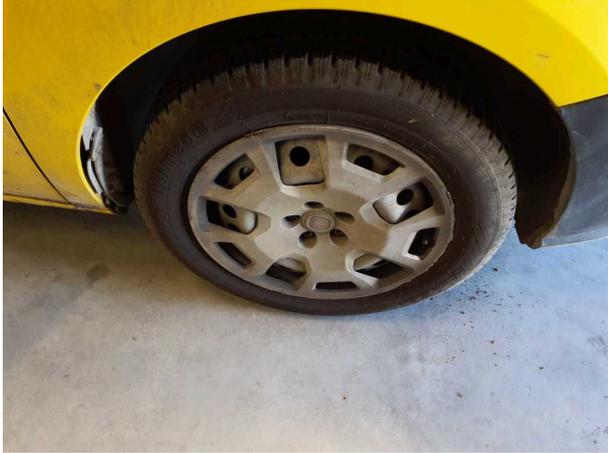
**Beschädigung 2:** Rad/Reifen: Radblende vorn rechts - beschädigt - erneuern

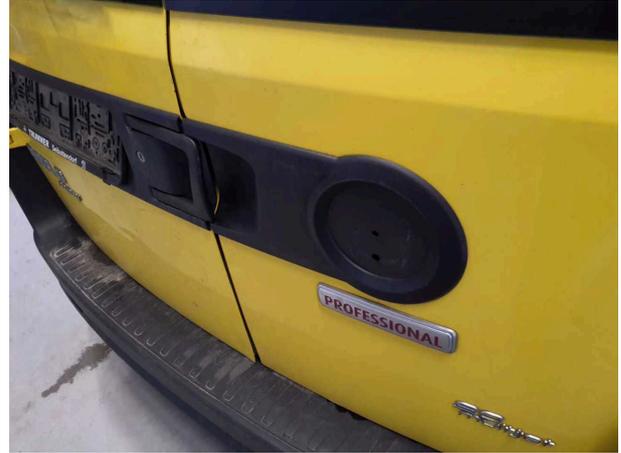
**Beschädigung 3:** Heckklappe/-tür: Emblem - fehlt - erneuern

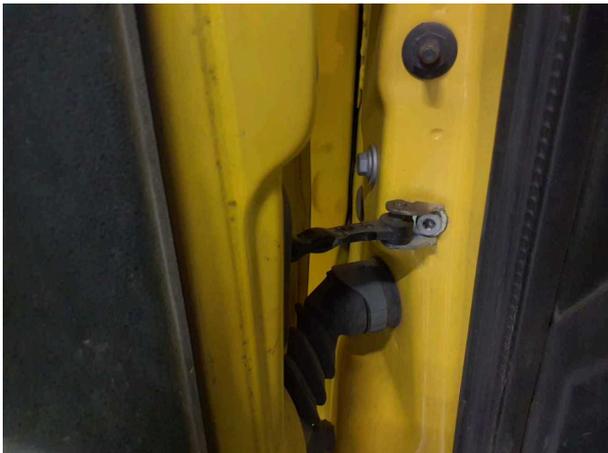
**Beschädigung 4:** Tür vorn links: Fangband / Feststeller - beschädigt - erneuern

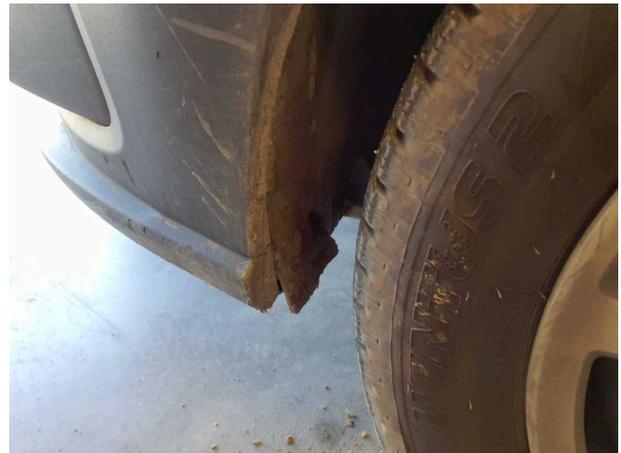
**Beschädigung 5:** Kotflügel links: Innenkotflügel - beschädigt - erneuern

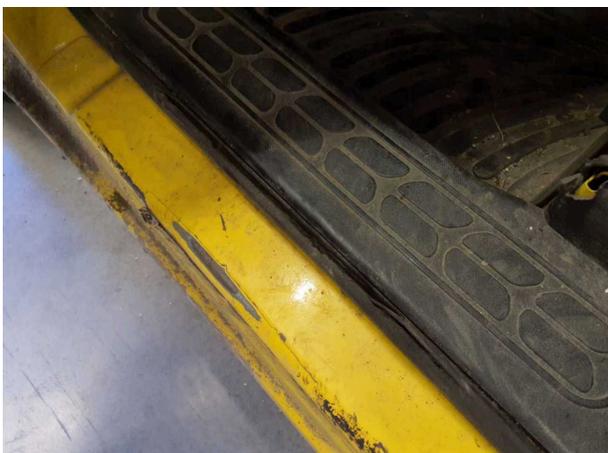
**Beschädigung 6:** Tür vorn links: Türdichtung - verschlissen - erneuern

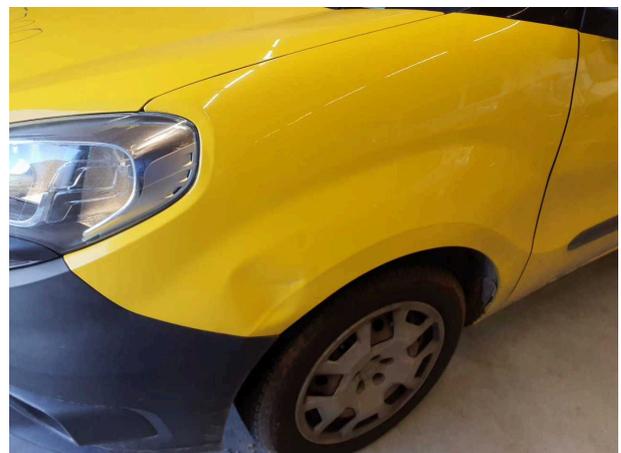
**Beschädigung 7:** Kotflügel links: Kotflügel links - beschädigt - instandsetzen und lackieren

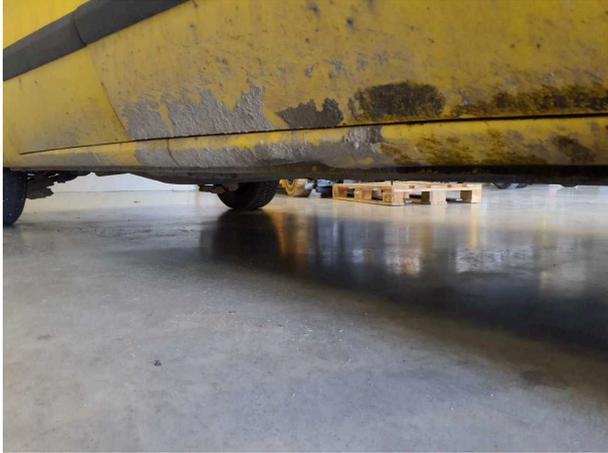
**Beschädigung 8:** Schweller rechts: Einstieg - beschädigt - instandsetzen und lackieren

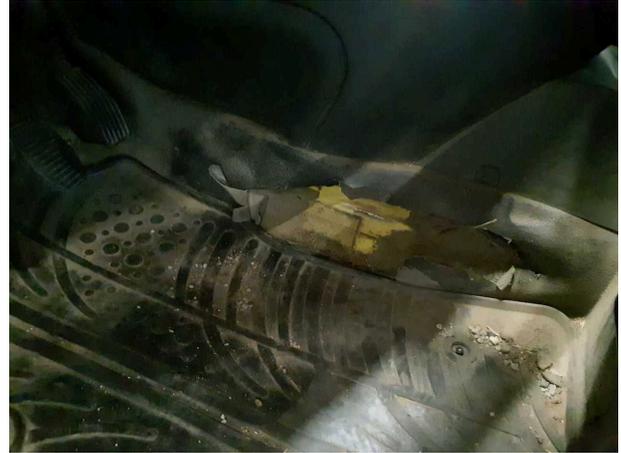
**Beschädigung 9:** Verkleidungen/Abdeckungen: Teppichboden vorn links - verschlissen - erneuern

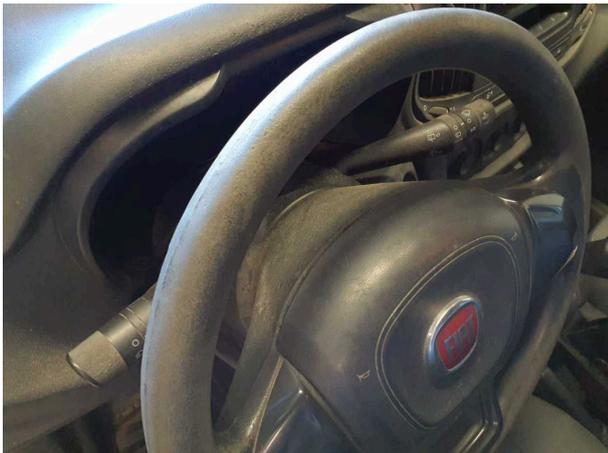
**Beschädigung 10:** Lenkanlage: Lenkrad - verschlissen - erneuern

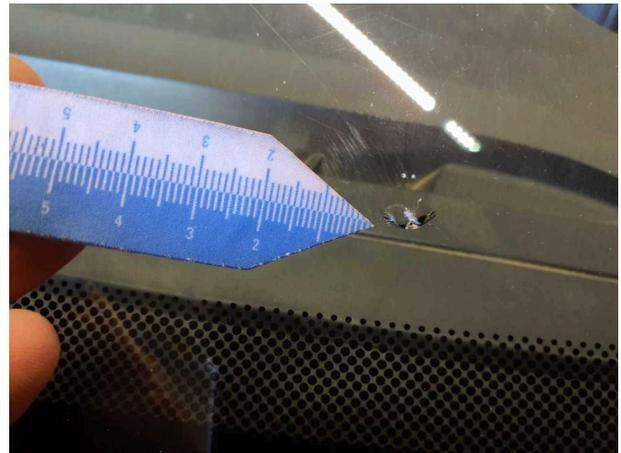
**Beschädigung 11:** Verglasung: Frontscheibe (Rissbildung) - Steinschlag - erneuern

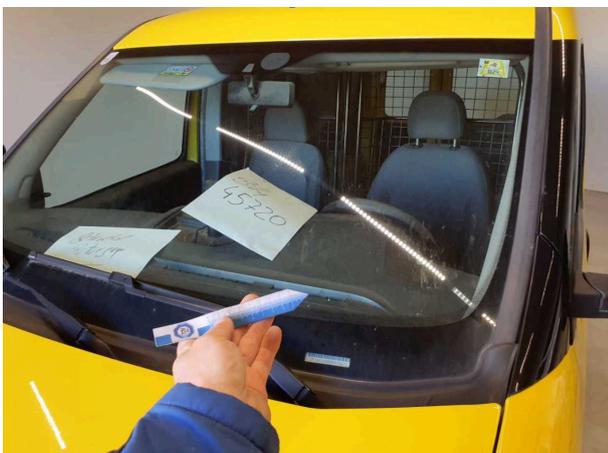
**Beschädigung 11:** Verglasung: Frontscheibe (Rissbildung) - Steinschlag - erneuern

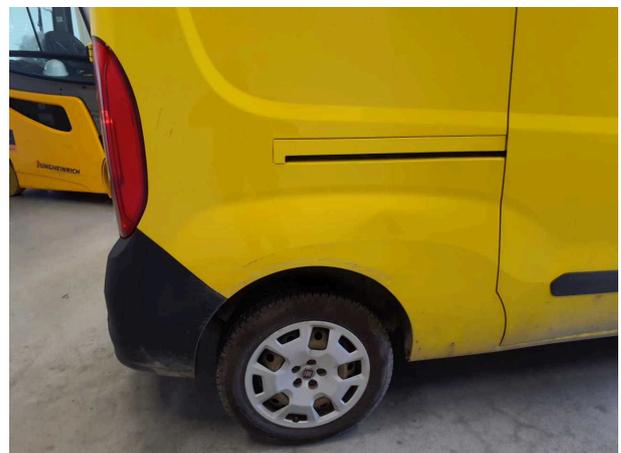
**Beschädigung 12:** Seitenwand rechts: Seitenwand - beschädigt - instandsetzen und lackieren

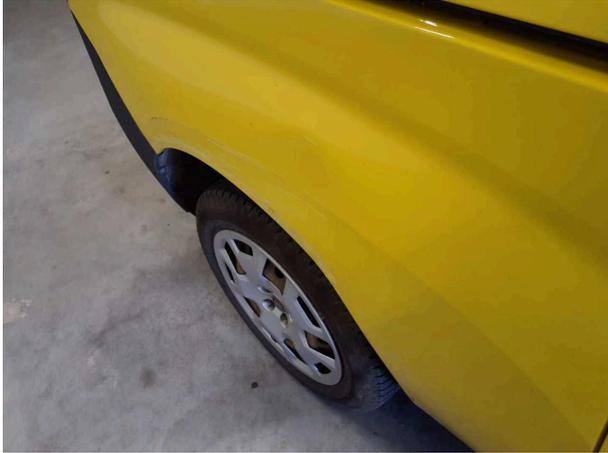
**Beschädigung 12:** Seitenwand rechts: Seitenwand - beschädigt - instandsetzen und lackieren

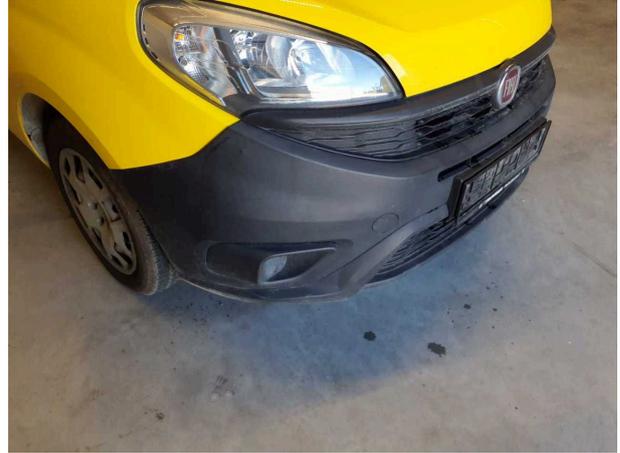
Nr. Bauteilgruppe	Beschreibung
1 Stossfänger vorn	Stossfänger vorn - verkratzt / verschürft - kein Abzug
2 Stossfänger hinten	Stossfänger hinten - verkratzt / verschürft - kein Abzug

**Gebrauchsspur 1:** Stossfänger vorn: Stossfänger vorn - verkratzt / verschürft - kein Abzug

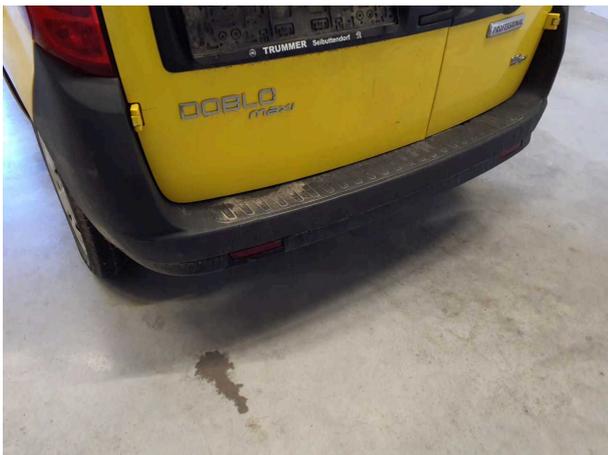
**Gebrauchsspur 2:** Stossfänger hinten: Stossfänger hinten - verkratzt / verschürft - kein Abzug
