Zustandsbericht

TÜV SÜD Landesgesellschaft Österreich GmbH
Franz Grill Straße 1 - Arsenal Objekt 207
1030 Wien
Erstellungsdatum: 19.04.2024

Fiat DOBLO MAXI
Fahrzeugart: Transporter

Kennzeichen: PT 47619
FIN: ZFA26300006G26472

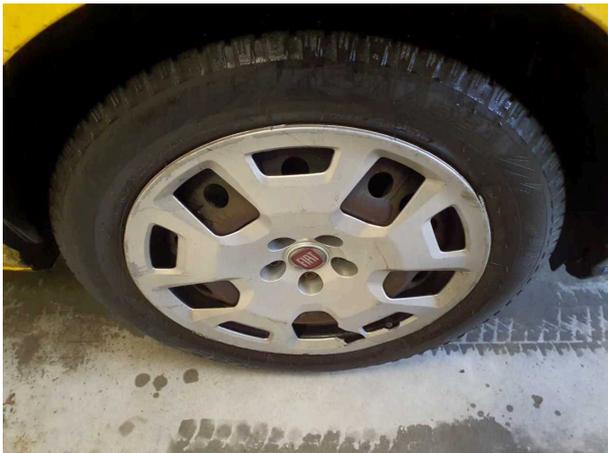
Beschädigung 1: Rad/Reifen: Radblende vorn rechts - beschädigt - erneuern

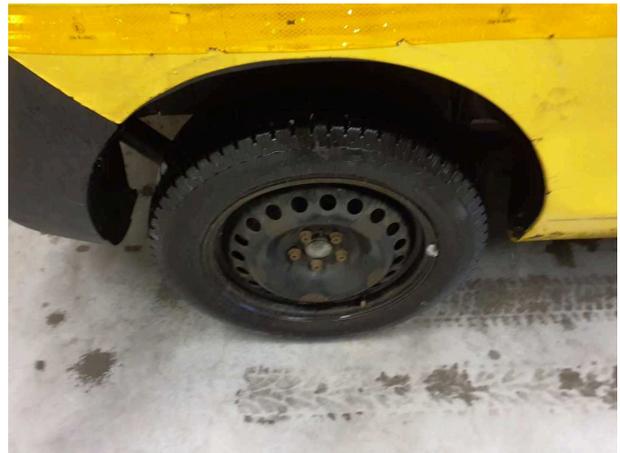
Beschädigung 2: Rad/Reifen: Radblende hinten rechts - fehlt - erneuern

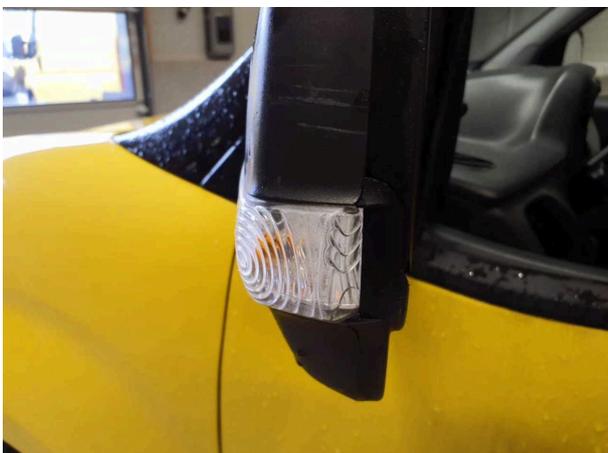
Beschädigung 3: Außenspiegel links: Spiegelgehäuse - beschädigt - erneuern

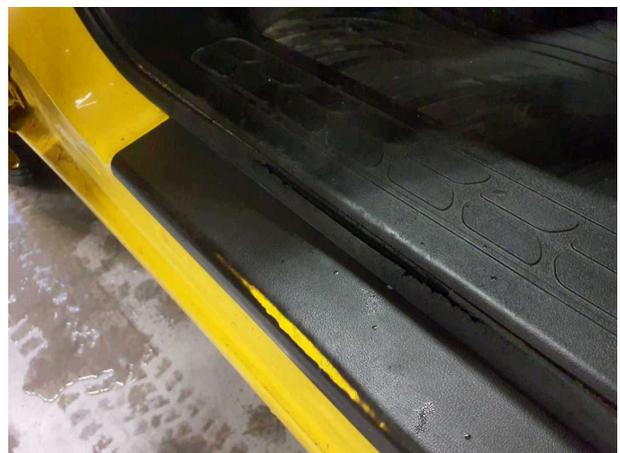
Beschädigung 4: Tür vorn links: Türdichtung - verschlissen - erneuern

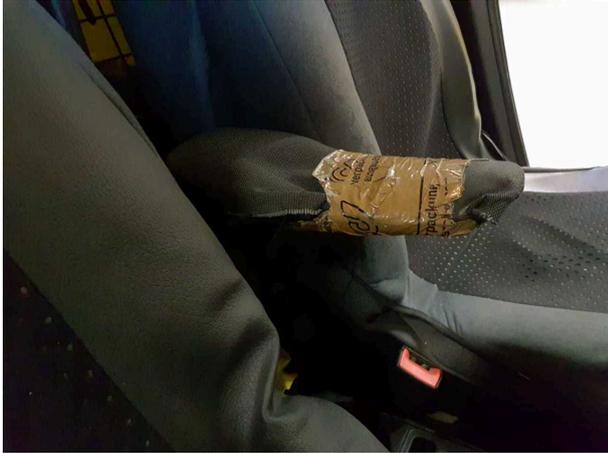
Beschädigung 5: Sitz vorn: Armlehne Sitz links innen - beschädigt - erneuern

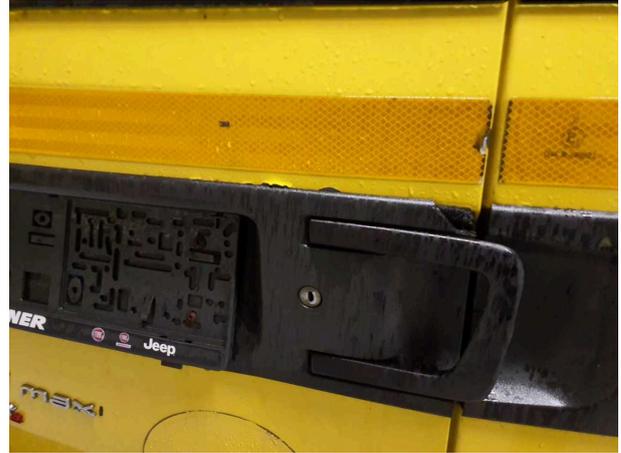
Beschädigung 6: Heckklappe/-tür: Griff außen - beschädigt - erneuern

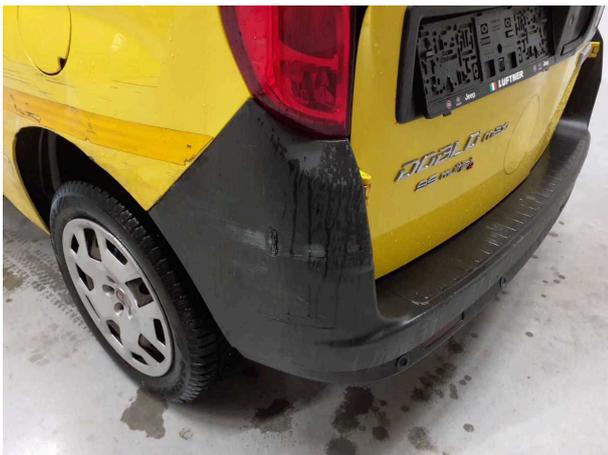
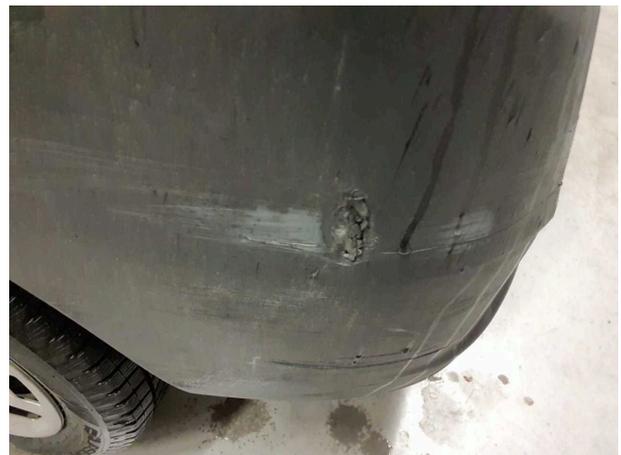
Beschädigung 7: Stossfänger hinten: Stossfänger hinten - beschädigt - erneuern

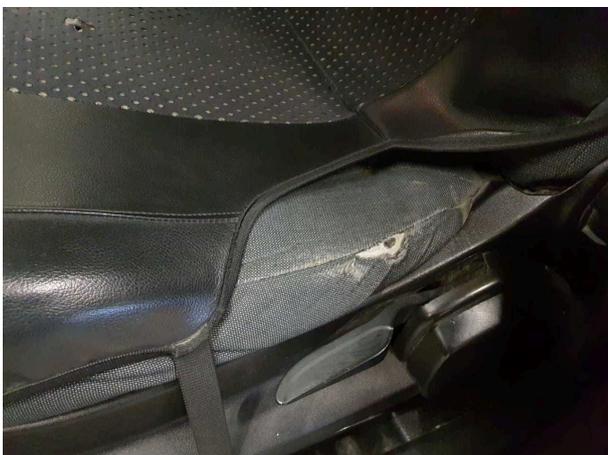
Beschädigung 8: Sitz vorn: Sitzbezug links - verschlissen - erneuern

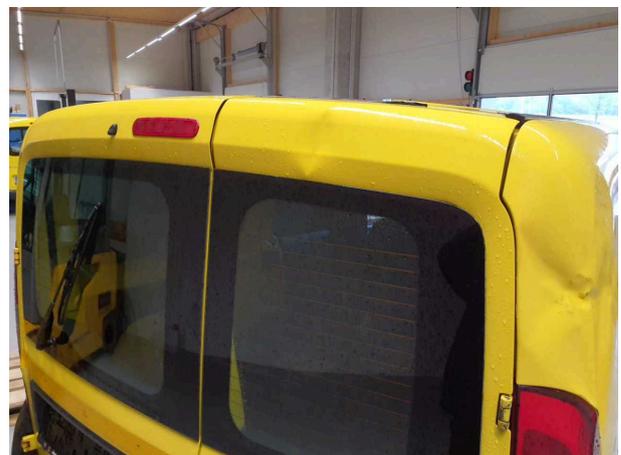
Beschädigung 9: Heckklappe/-tür: Hecktür rechts - beschädigt - instandsetzen und lackieren

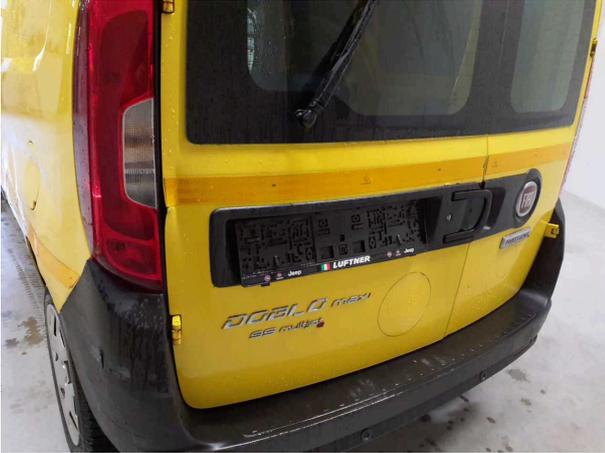
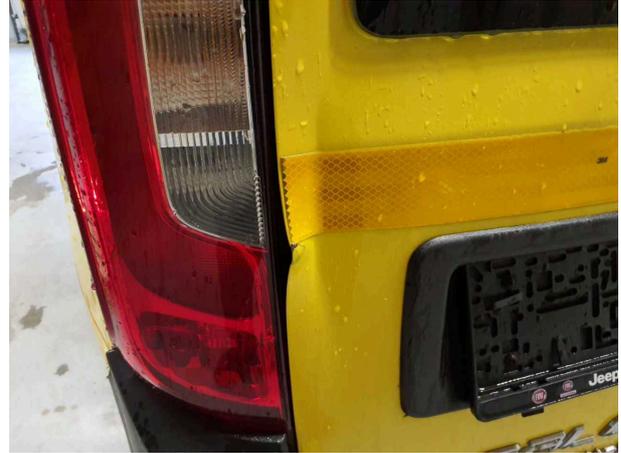
Beschädigung 10: Heckklappe/-tür: Hecktür links - beschädigt - instandsetzen und lackieren

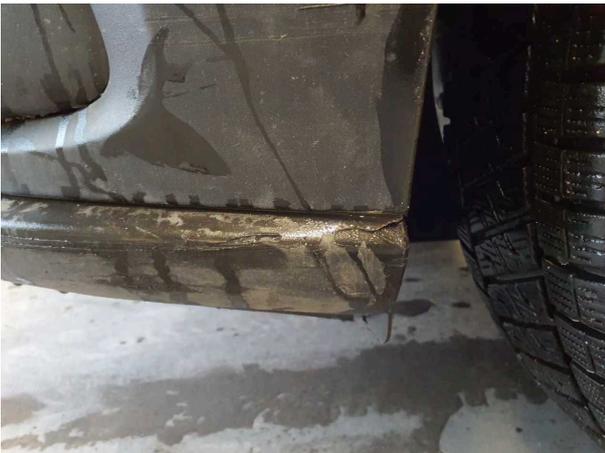
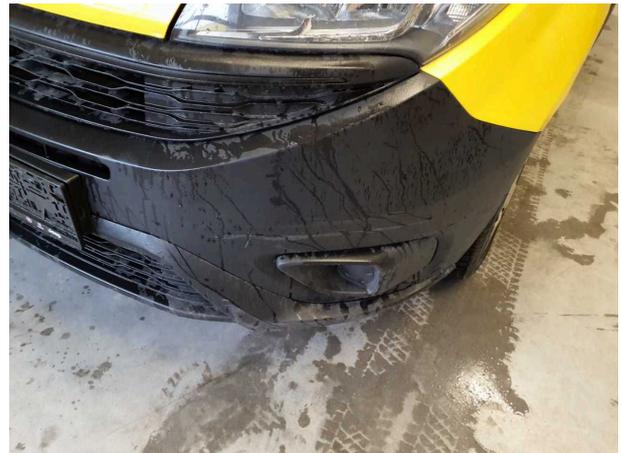
Beschädigung 11: Stossfänger vorn: Stossfänger vorn - beschädigt - erneuern

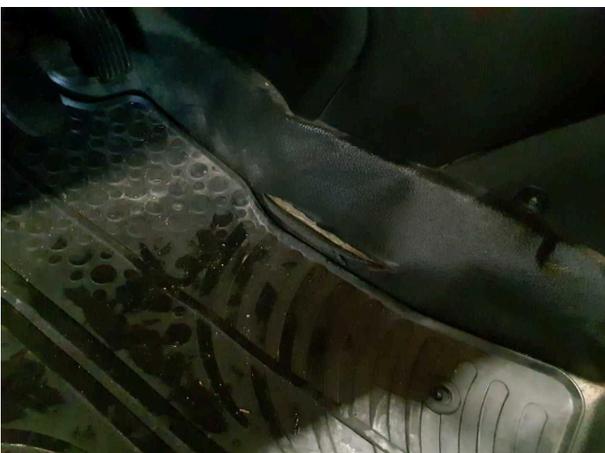
Beschädigung 12: Verkleidungen/Abdeckungen: Teppichboden vorn links - verschlissen - erneuern

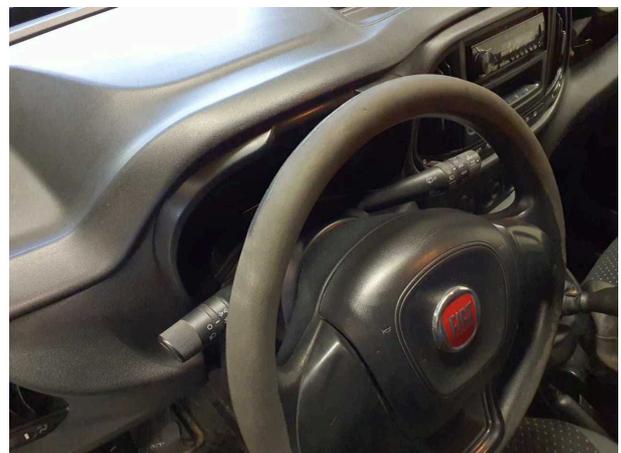
Beschädigung 13: Lenkanlage: Lenkrad - verschlissen - erneuern

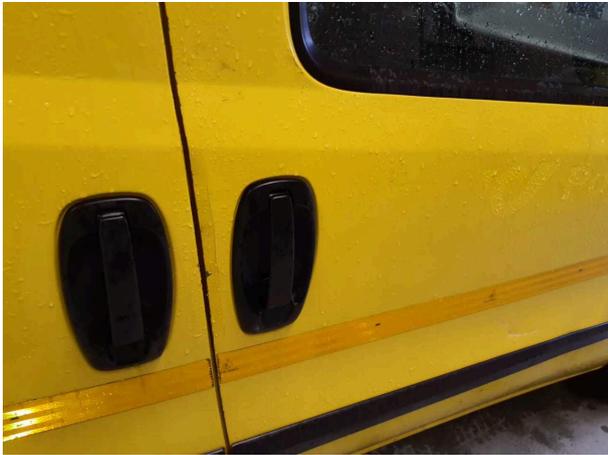
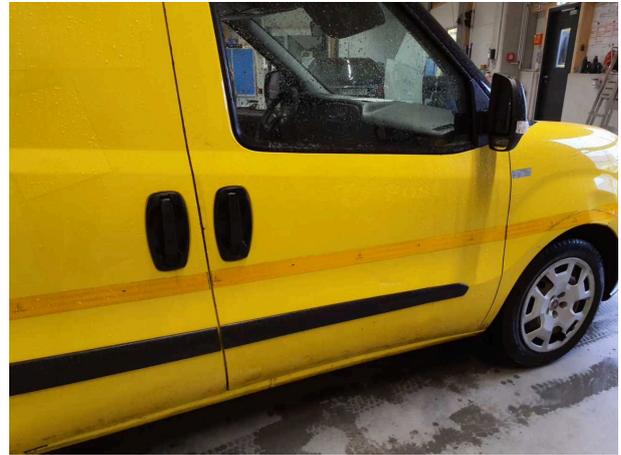
Beschädigung 14: Tür vorn rechts: Tür - beschädigt - instandsetzen und lackieren

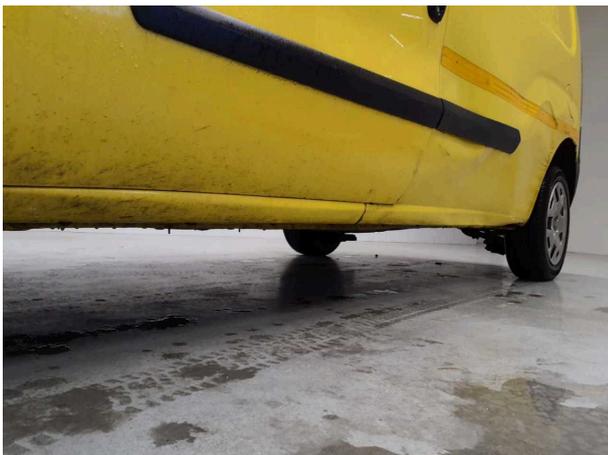
Beschädigung 15: Schweller links: Einstieg - beschädigt - instandsetzen und lackieren

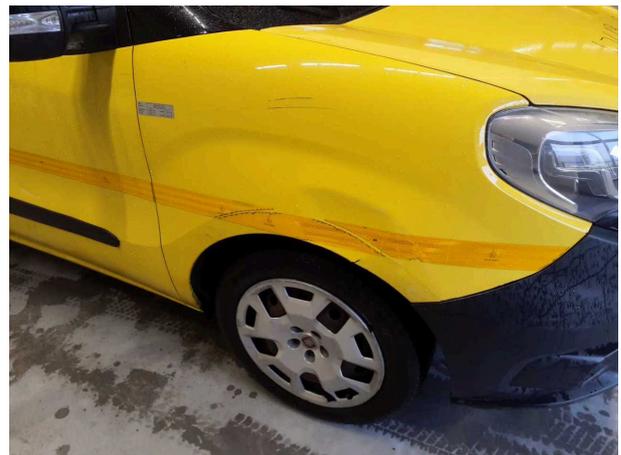
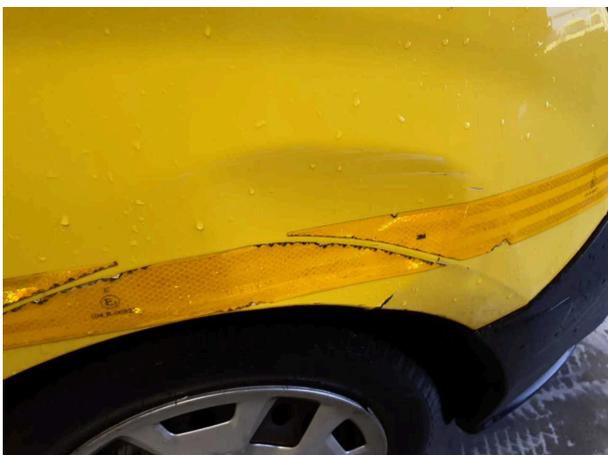
Beschädigung 16: Kotflügel rechts: Kotflügel rechts - beschädigt - erneuern

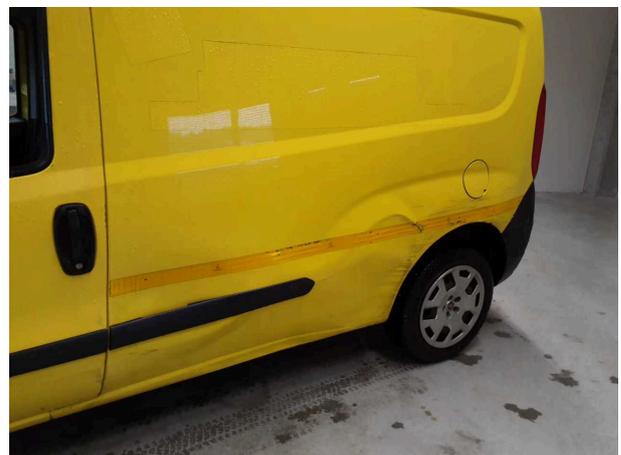
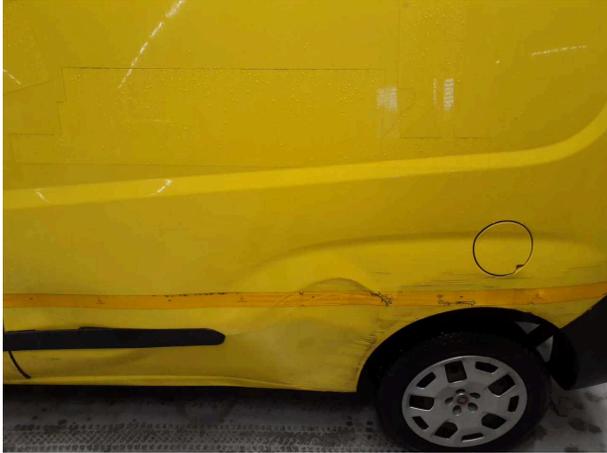
Beschädigung 17: Seitenwand links: Seitenwand - beschädigt - instandsetzen und lackieren

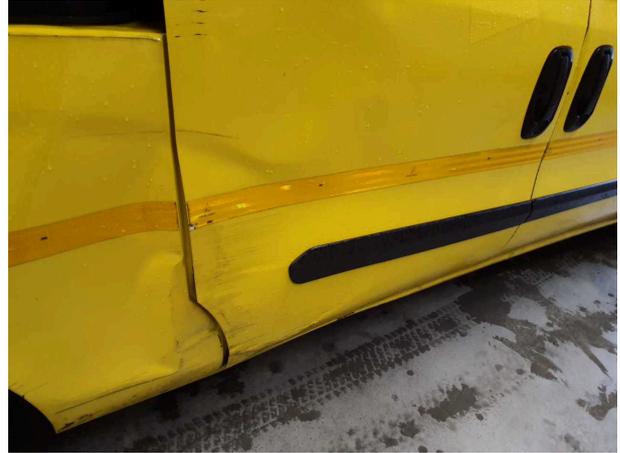
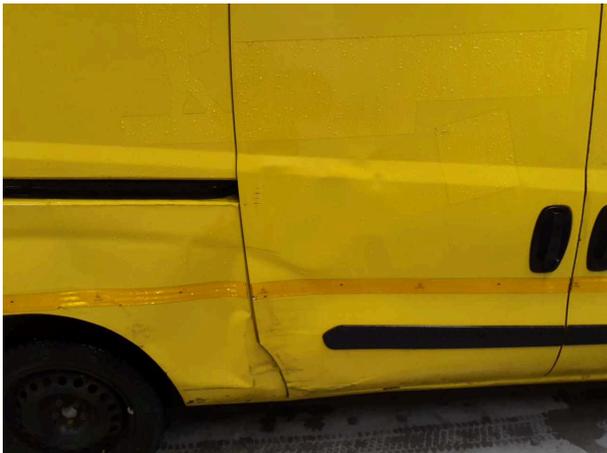
Beschädigung 18: Schiebetür rechts: Schiebetür - beschädigt - erneuern

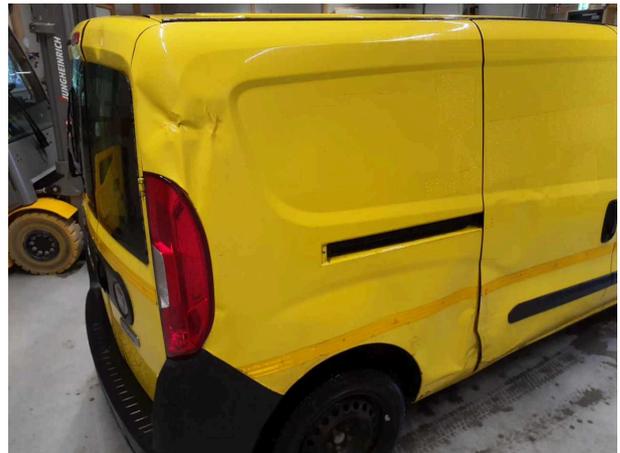
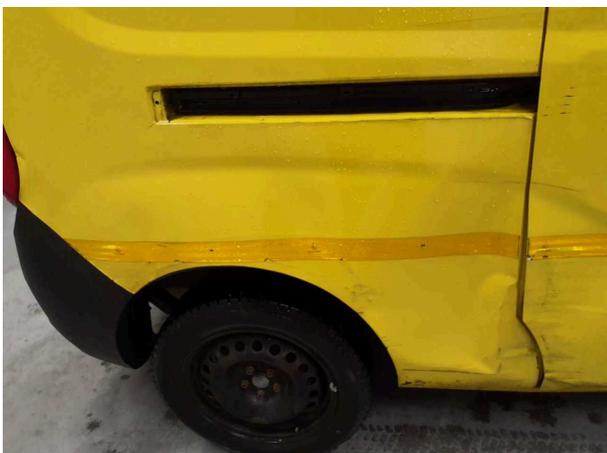
Beschädigung 19: Seitenwand rechts: Seitenwand - beschädigt - erneuern

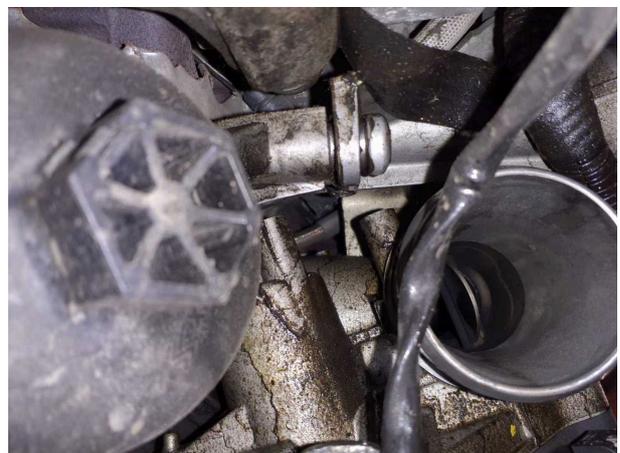
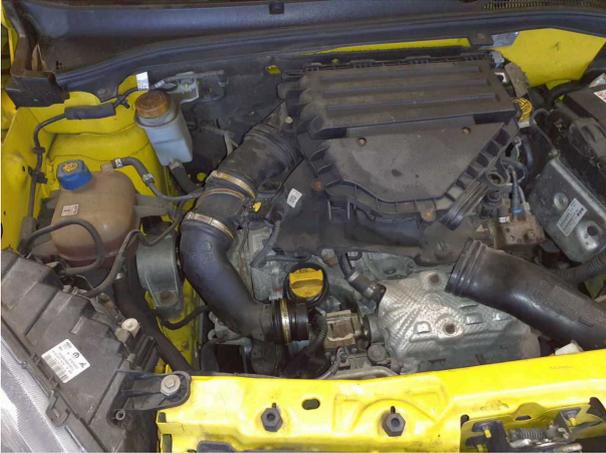
16	Kotflügel rechts	Kotflügel rechts - beschädigt - erneuern
17	Seitenwand links	Seitenwand - beschädigt - instandsetzen und lackieren
18	Schiebetür rechts	Schiebetür - beschädigt - erneuern
19	Seitenwand rechts	Seitenwand - beschädigt - erneuern
20	Motor	Turbolader (Zerlegt) - beschädigt - erneuern

Beschädigung 20: Motor: Turbolader (Zerlegt) - beschädigt - erneuern
