# Zustandsbericht

Vertragsnummer **BMi46506**  
(Aktenzeichen Auftraggeber)  
Protokollnummer **31984131**  
(bei Rückfragen angeben)

**Fiat DOBLO MAXI**  
**Fahrzeugart: Transporter**

**Kennzeichen: PT 46506**  
**FIN: ZFA26300006C55899**

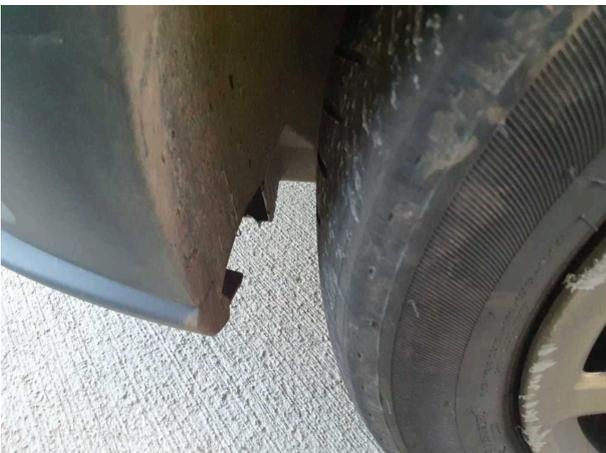
**Beschädigung 1:** Kotflügel links: Innenkotflügel - beschädigt - erneuern

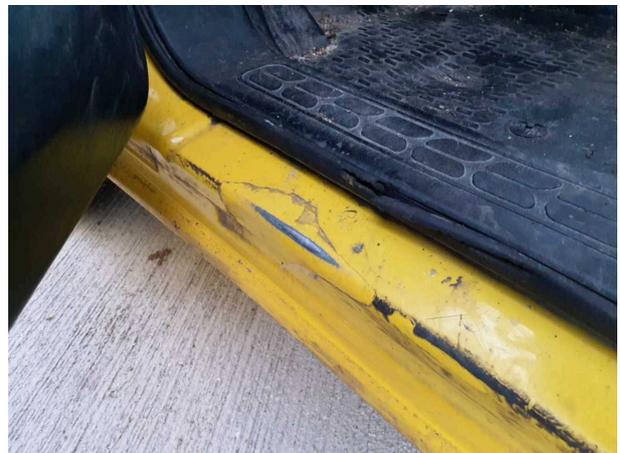
**Beschädigung 2:** Tür vorn links: Türdichtung - verschlissen - erneuern

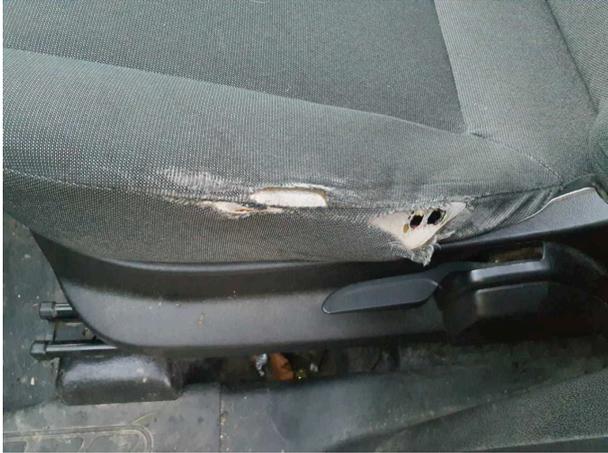
**Beschädigung 3:** Sitz vorn: Sitzpolster links - verschlissen - erneuern

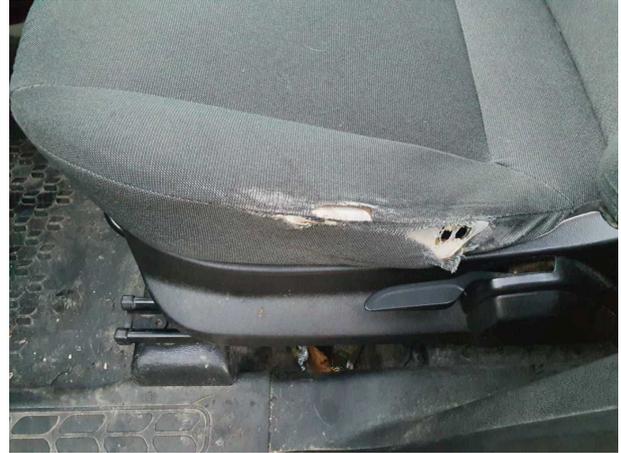
**Beschädigung 4:** Sitz vorn: Sitzbezug links - verschlissen - erneuern

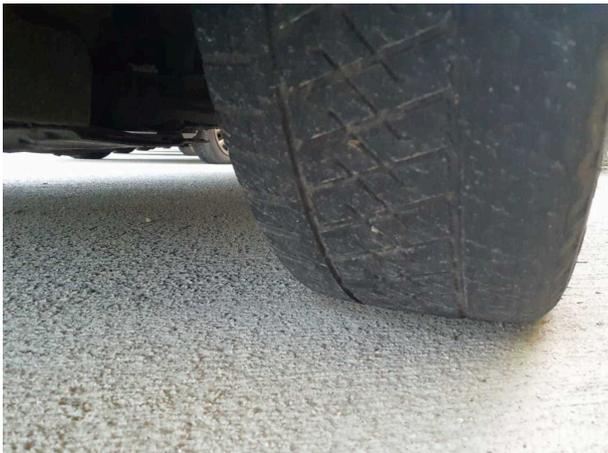
**Beschädigung 5:** Rad/Reifen: Reifen vorn - verschlissen - erneuern

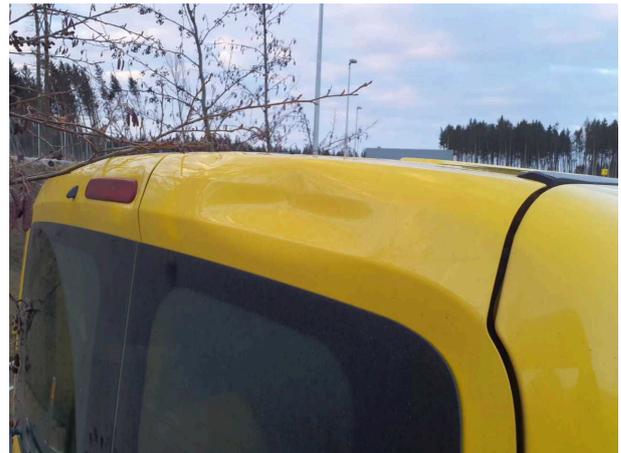
**Beschädigung 6:** Heckklappe/-tür: Hecktür rechts - beschädigt - instandsetzen und lackieren

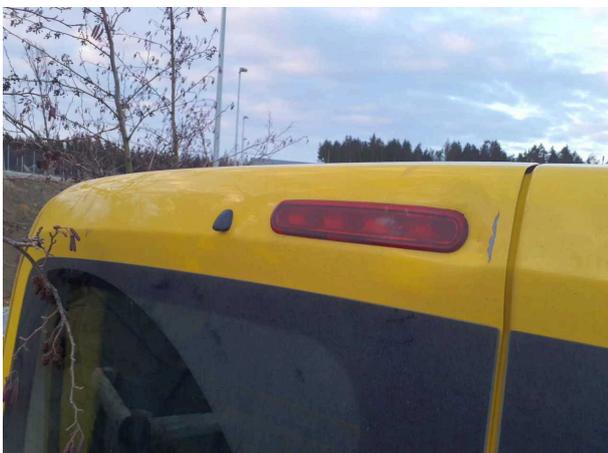
**Beschädigung 7:** Heckklappe/-tür: Hecktür links - beschädigt - instandsetzen und lackieren

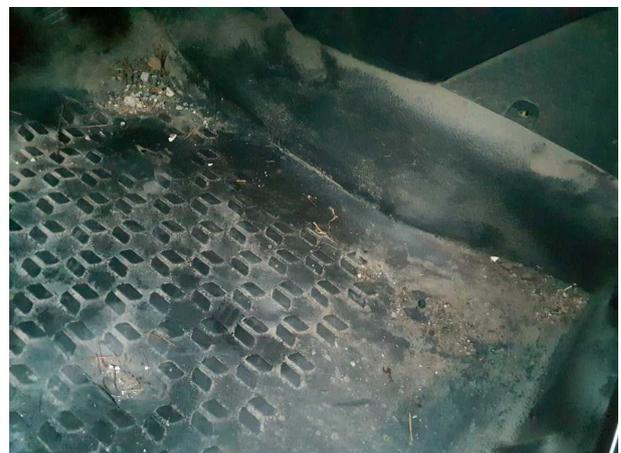
**Beschädigung 8:** Verkleidungen/Abdeckungen: Teppichboden vorn links - verschlissen - erneuern

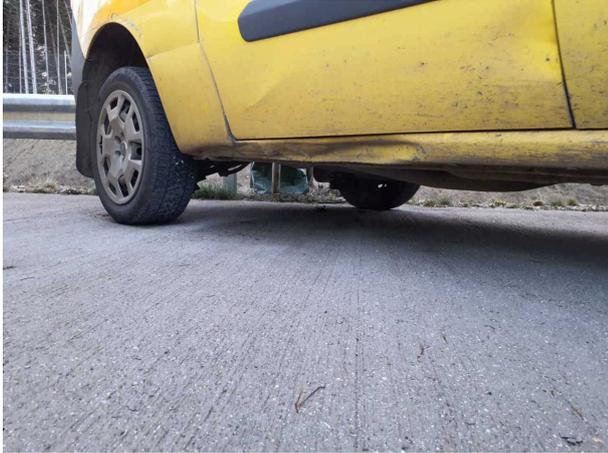
**Beschädigung 9:** Schweller rechts: Einstieg - beschädigt - instandsetzen und lackieren

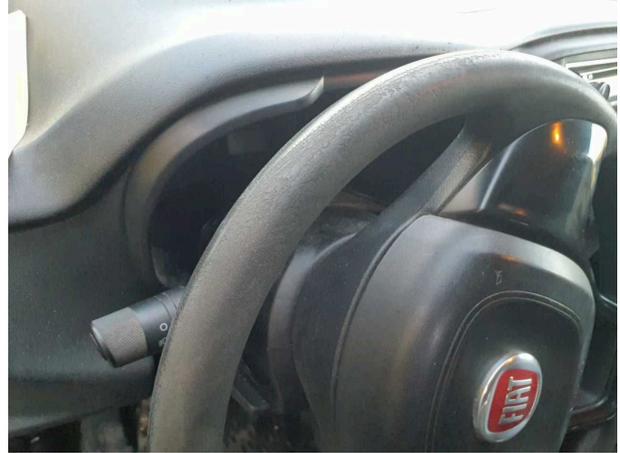
**Beschädigung 10:** Lenkanlage: Lenkrad - verschlissen - erneuern

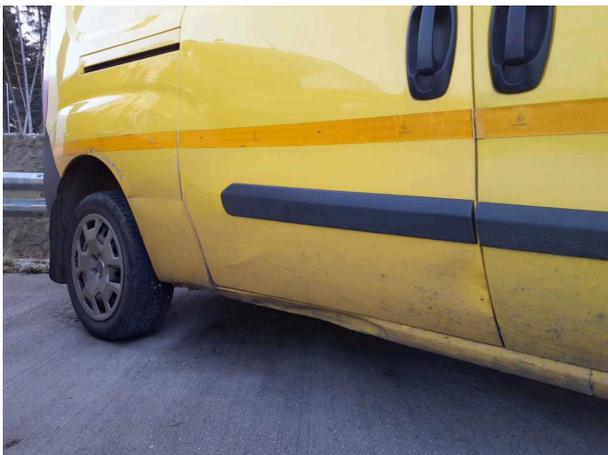
**Beschädigung 11:** Schiebetür rechts: Schiebetür - beschädigt - instandsetzen und lackieren

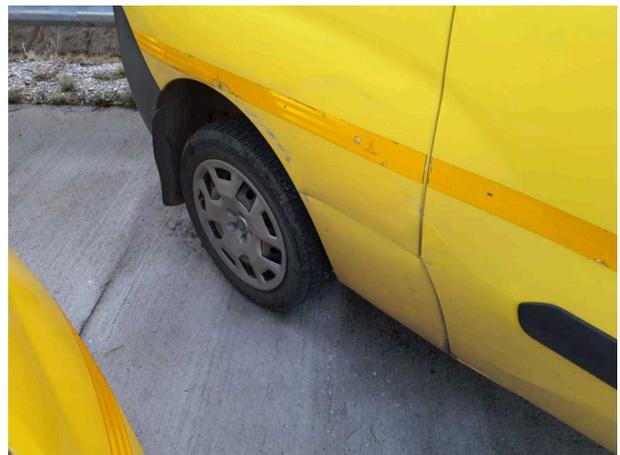
**Beschädigung 13:** Seitenwand rechts: Seitenwand - beschädigt - instandsetzen und lackieren

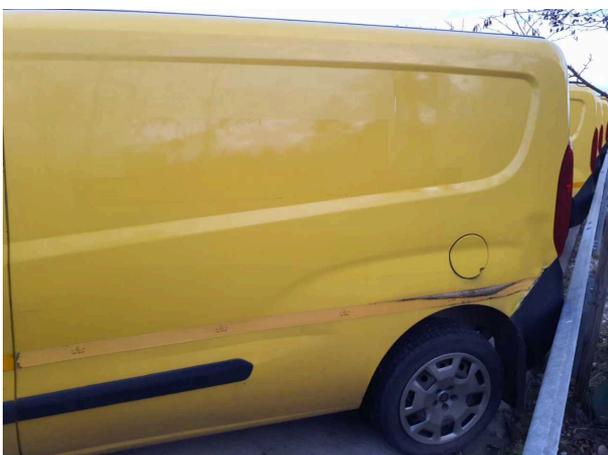
**Beschädigung 14:** Seitenwand links: Seitenwand - beschädigt - instandsetzen und lackieren

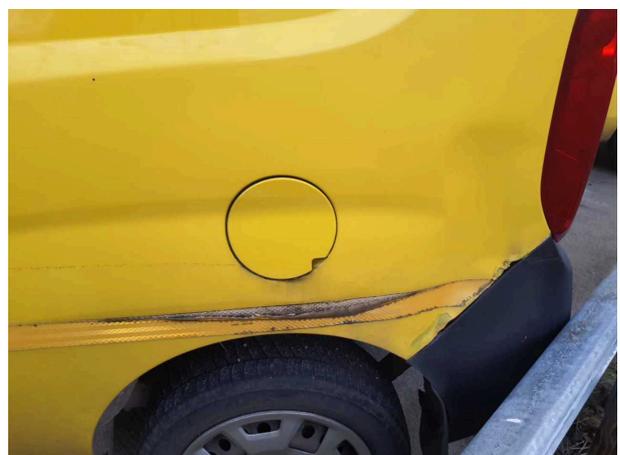
**Beschädigung 14:** Seitenwand links: Seitenwand - beschädigt - instandsetzen und lackieren

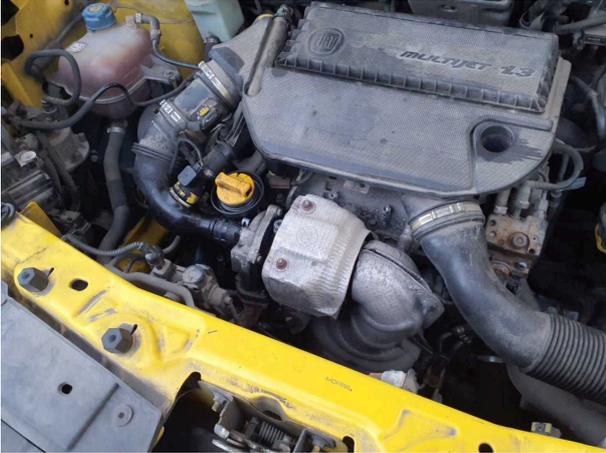
Probefahrt	Das Fahrzeug war zum Besichtigungszeitpunkt nicht fahrbereit.
Wartungsnachweise	nicht vorhanden
Besichtigungszustand	Eine ordnungsgemäße Sichtprüfung der Lackierung und der Karosserie war wegen unzureichender Lichtverhältnisse/ Nässe oder Verschmutzung nur eingeschränkt möglich. Zum Zeitpunkt der Besichtigung konnte der Zustand einer ausreichenden Beurteilung nicht sichergestellt werden. Sachverständigenseits wird daher zur Verringerung des Prognoserisikos eine weitere Besichtigung empfohlen. Zur Untersuchung des Fahrzeuges standen keine Hubmittel bzw. Grube zur Verfügung. Aus diesem Grund war die Besichtigung der Fahrzeugunterseite nur begrenzt möglich.
Sonstiges	Fahrzeug dem Alter und Laufleistung entsprechende Gebrauchspuren . Preise geschätzt. Motorschaden

15 Motor	Motor (Laut Post KV) - beschädigt - erneuern

**Beschädigung 15:** Motor: Motor (Laut Post KV) - beschädigt - erneuern

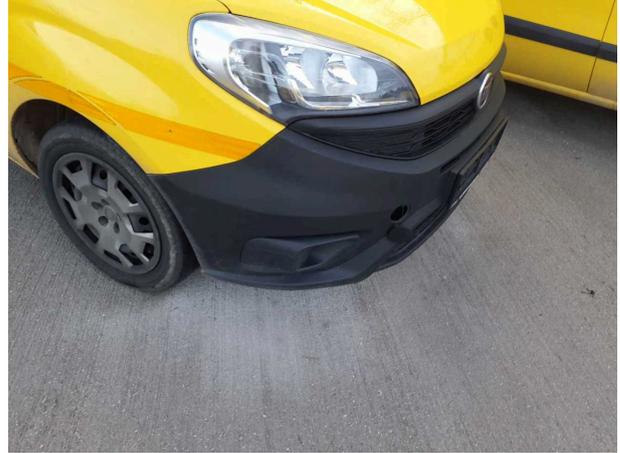
**Gebrauchsspur 1:** Stossfänger vorn: Stossfänger vorn - verkratzt / verschürft - kein Abzug

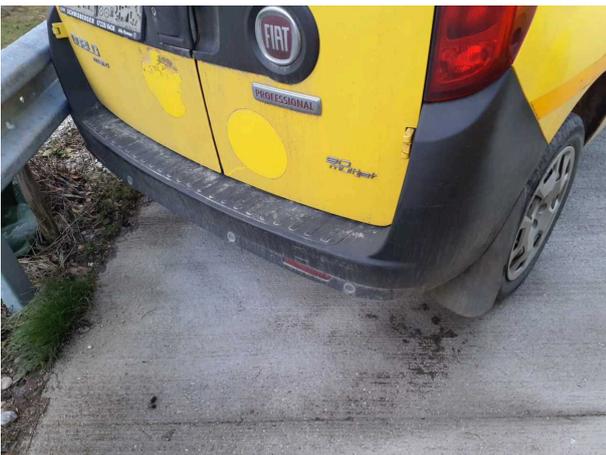
**Gebrauchsspur 2:** Stossfänger hinten: Stossfänger hinten - verkratzt / verschürft - kein Abzug
