# Zustandsbericht

Vertragsnummer **BMi46423**  
(Aktenzeichen Auftraggeber)  
Protokollnummer **32403072**  
(bei Rückfragen angeben)

**Fiat DOBLO MAXI**  
**Fahrzeugart: Transporter**

**Kennzeichen: PT 46423**  
**FIN: ZFA26300006C43284**

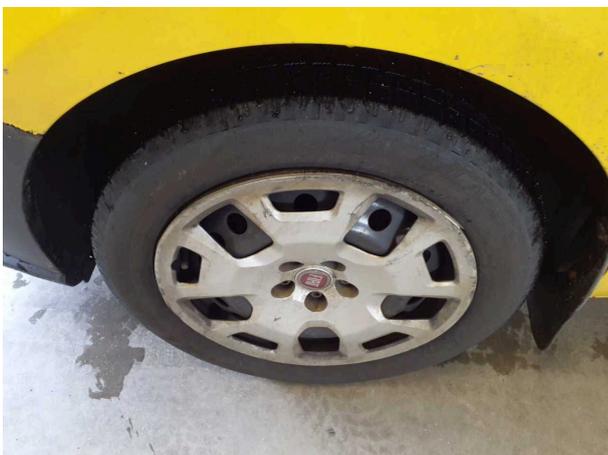
Beschädigung 1: Rad/Reifen: Radblende vorn links - beschädigt - erneuern

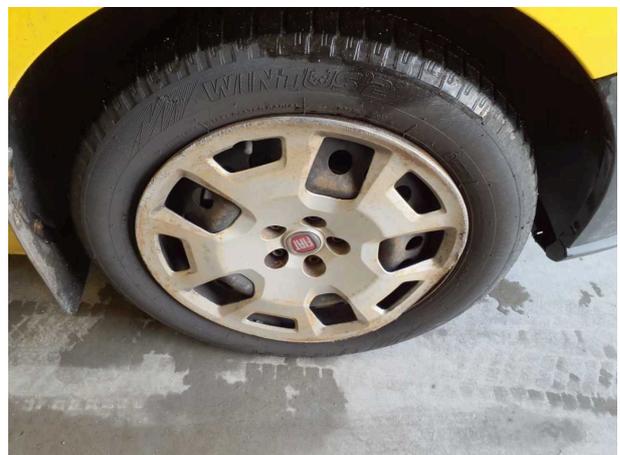
Beschädigung 2: Rad/Reifen: Radblende vorn rechts - beschädigt - erneuern

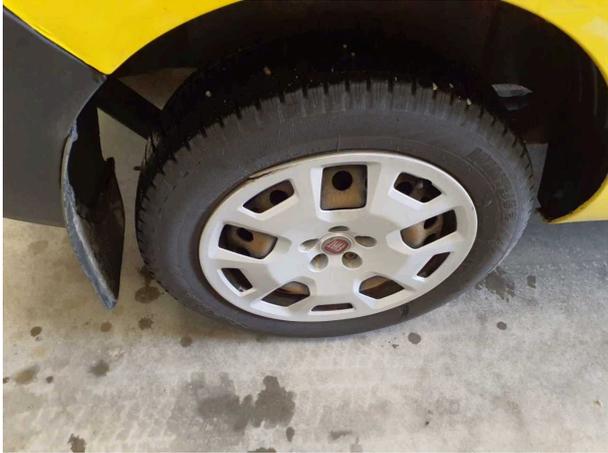
**Beschädigung 3:** Rad/Reifen: Radblende hinten rechts - beschädigt - erneuern

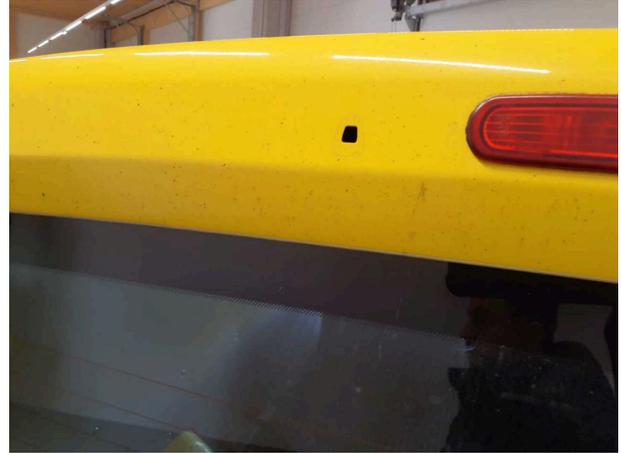
**Beschädigung 4:** Scheibenreinigung: Waschdüse hinten - fehlt - erneuern

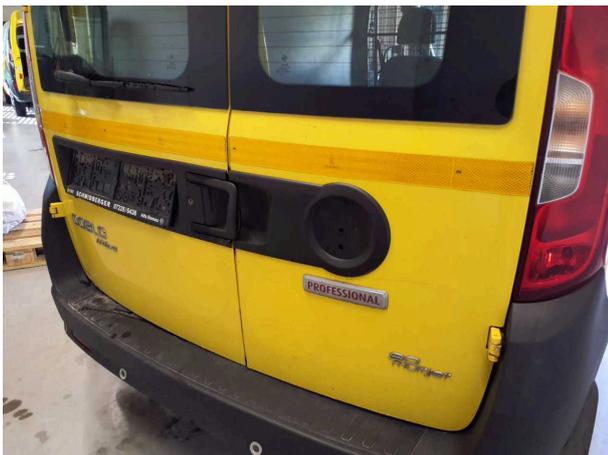
**Beschädigung 5:** Heckklappe/-tür: Emblem - beschädigt - erneuern

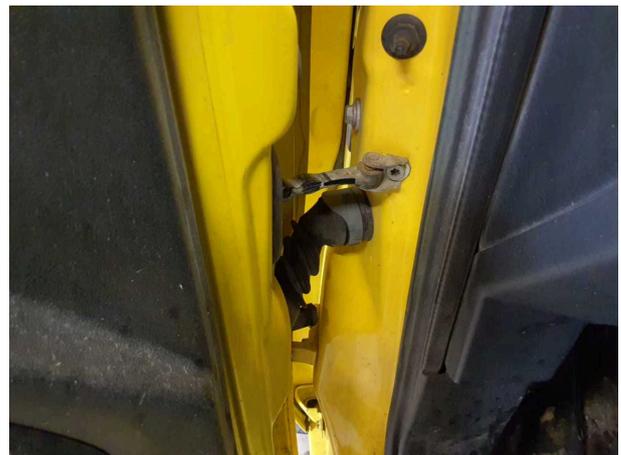
**Beschädigung 6:** Tür vorn links: Fangband / Feststeller - beschädigt - erneuern

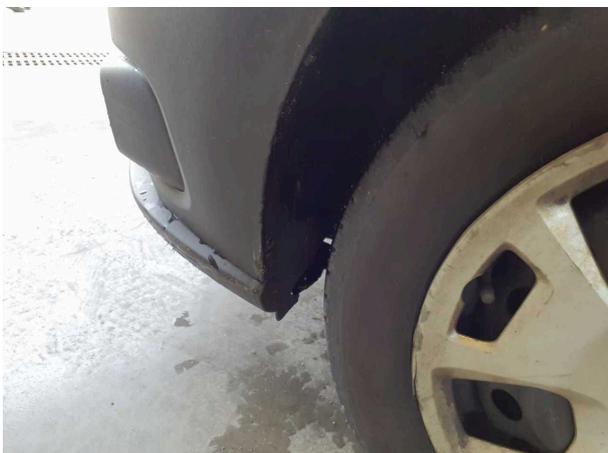
**Beschädigung 7:** Kotflügel links: Innenkotflügel - beschädigt - erneuern

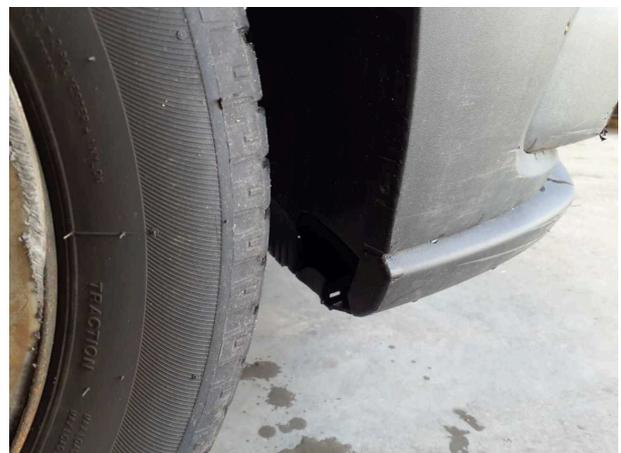
**Beschädigung 8:** Kotflügel rechts: Innenkotflügel - beschädigt - erneuern

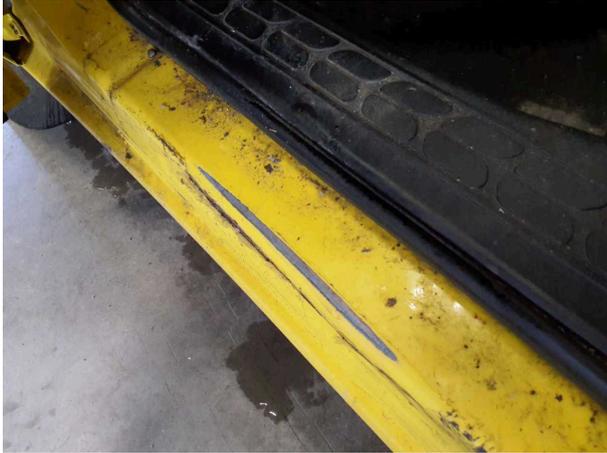
**Beschädigung 9:** Tür vorn links: Türdichtung - verschlissen - erneuern

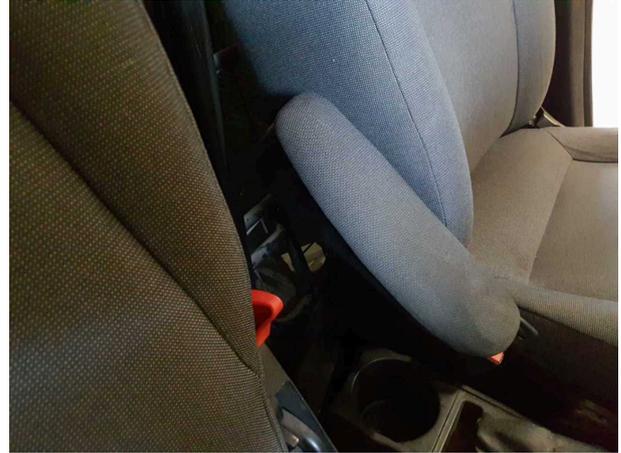
**Beschädigung 10:** Sitz vorn: Armlehne Sitz links innen - beschädigt - erneuern

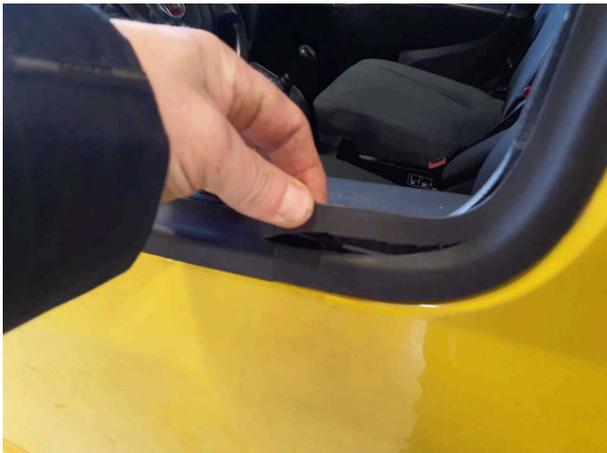
**Beschädigung 11:** Tür vorn links: Schachtleiste außen - beschädigt - erneuern

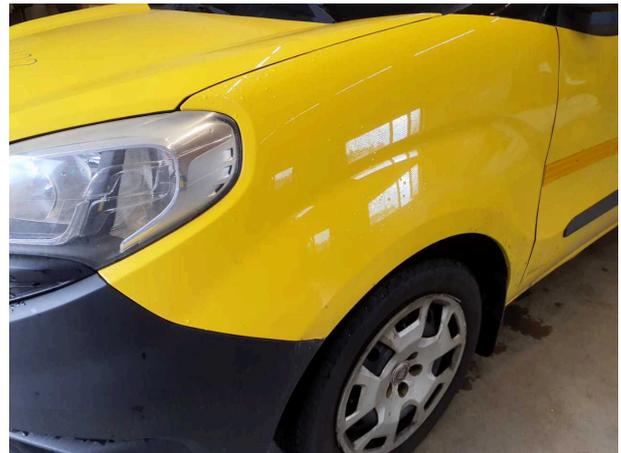
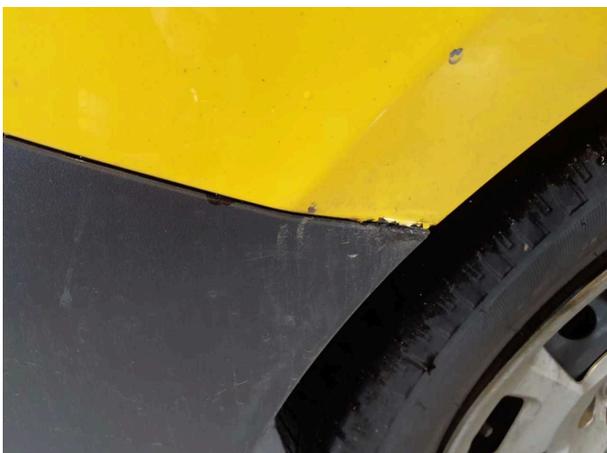
**Beschädigung 12:** Kotflügel links: Kotflügel links - beschädigt - instandsetzen und lackieren

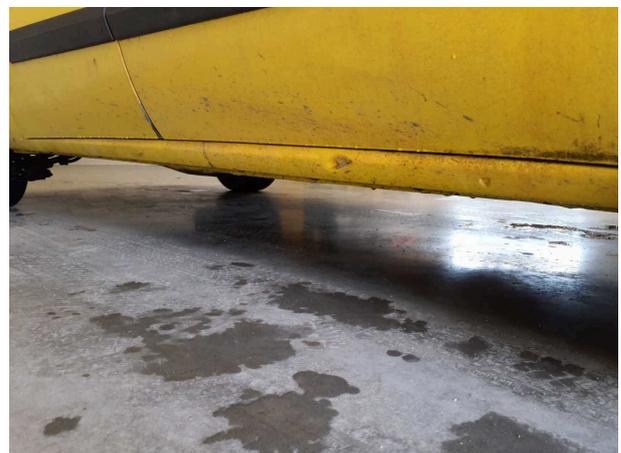
**Beschädigung 13:** Schweller rechts: Einstieg - beschädigt - instandsetzen und lackieren

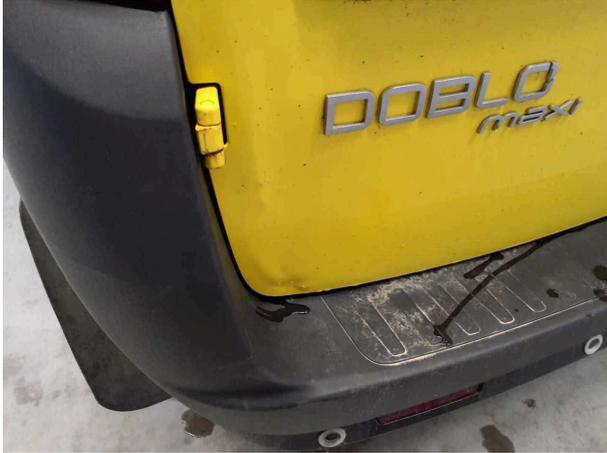
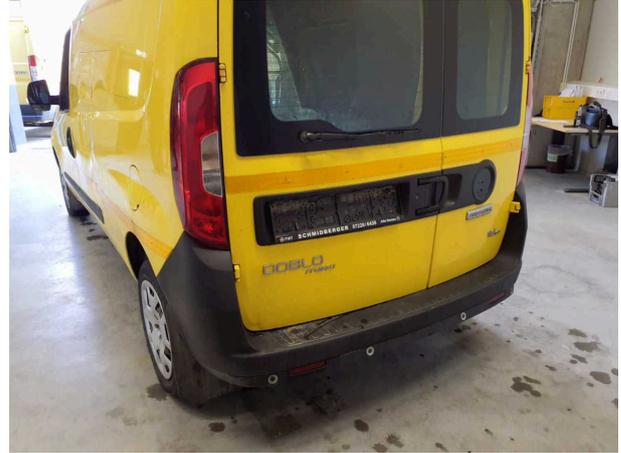
**Beschädigung 14:** Heckklappe/-tür: Hecktür links - beschädigt - instandsetzen und lackieren

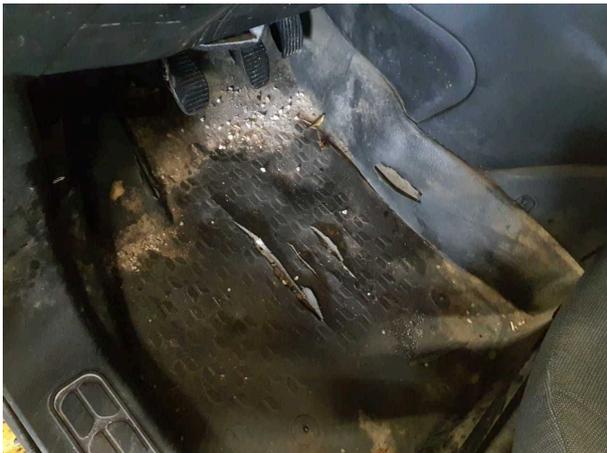
**Beschädigung 15:** Verkleidungen/Abdeckungen: Teppichboden vorn links - verschlissen - erneuern

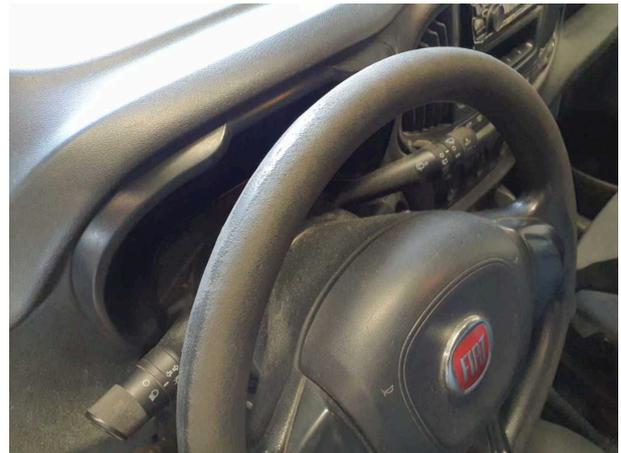
**Beschädigung 16:** Lenkanlage: Lenkrad - verschlissen - erneuern

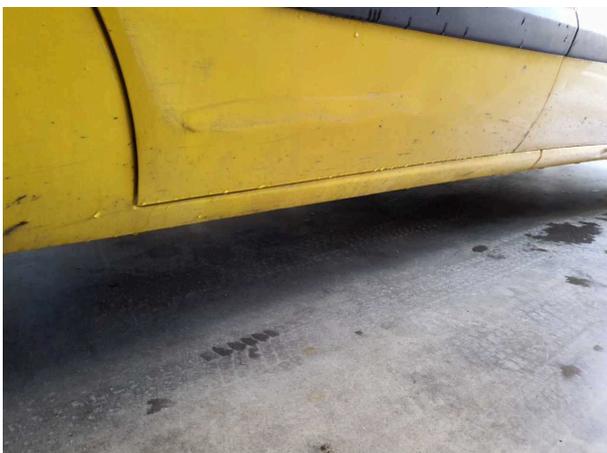
**Beschädigung 17:** Schiebetür rechts: Schiebetür - beschädigt - instandsetzen und lackieren

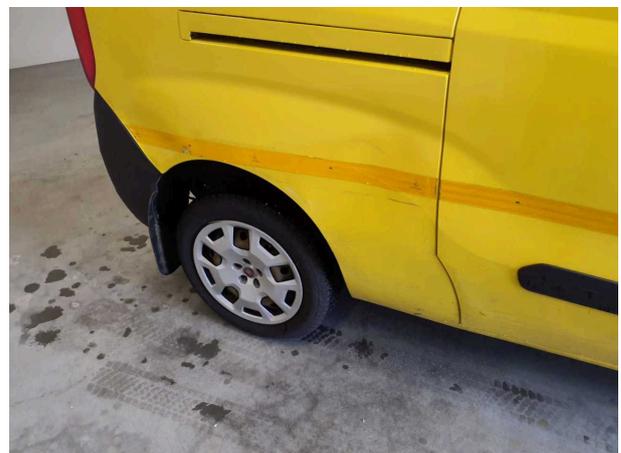
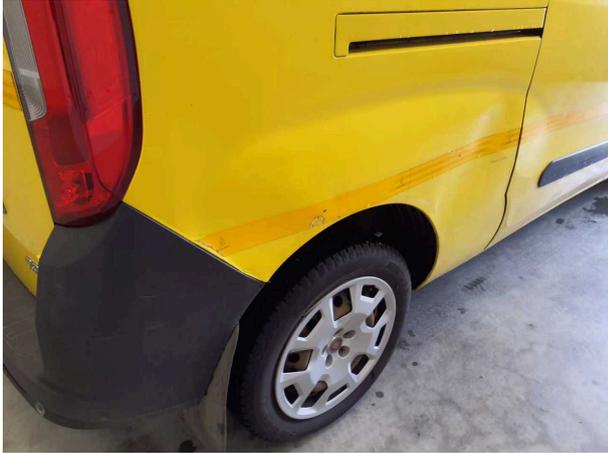
**Beschädigung 19:** Seitenwand rechts: Seitenwand - beschädigt - instandsetzen und lackieren

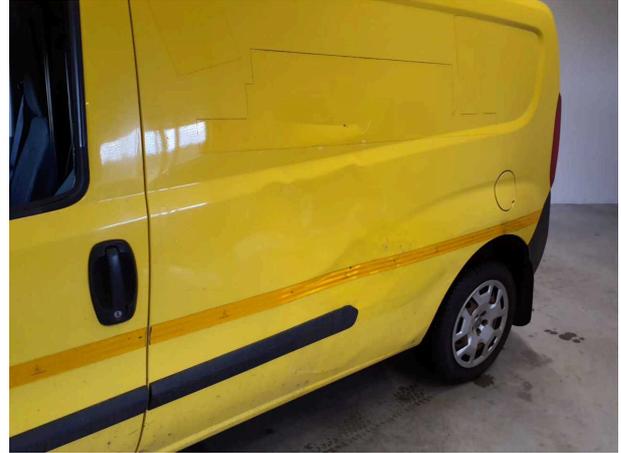
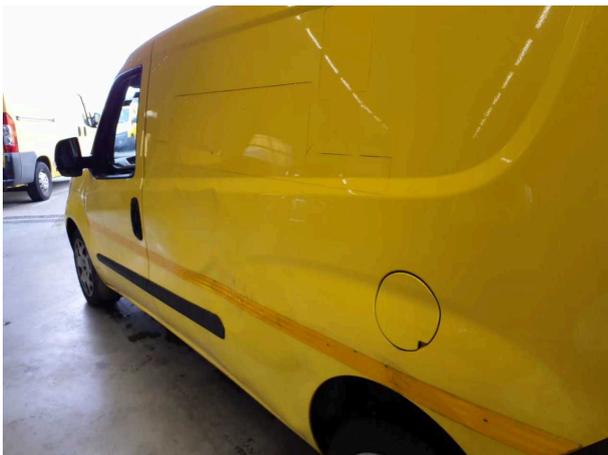
**Beschädigung 20:** Seitenwand links: Seitenwand - beschädigt - erneuern

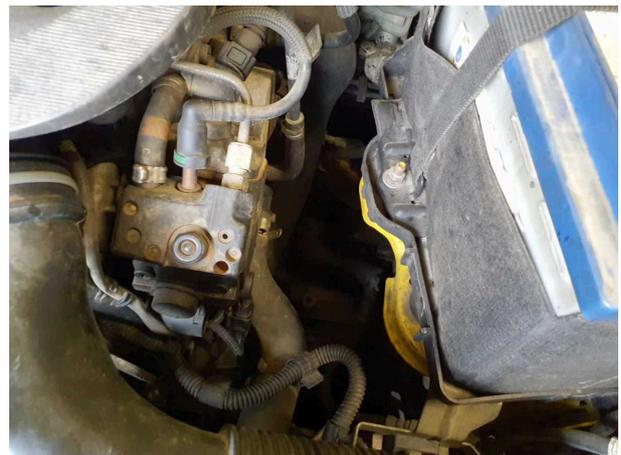
Probefahrt	Es wurde eine kurze Bewegungs- und Rangierfahrt auf dem Betriebsgelände durchgeführt
Wartungsnachweise	vorhanden / unvollständig
Besichtigungszustand	Eine ordnungsgemäße Sichtprüfung der Lackierung und der Karosserie war wegen unzureichender Lichtverhältnisse/ Nässe oder Verschmutzung nur eingeschränkt möglich. Zum Zeitpunkt der Besichtigung konnte der Zustand einer ausreichenden Beurteilung nicht sichergestellt werden. Sachverständigenseits wird daher zur Verringerung des Prognoserisikos eine weitere Besichtigung empfohlen. Zur Untersuchung des Fahrzeuges standen keine Hubmittel bzw. Grube zur Verfügung. Aus diesem Grund war die Besichtigung der Fahrzeugunterseite nur begrenzt möglich.
Sonstiges	Fahrzeug dem Alter und Laufleistung entsprechende Gebrauchspuren Preise geschätzt. Motorschaden und Getriebe Schaden Returgang

**Beschädigung 21:** Getriebe: Getriebe (Returgang) - beschädigt - instandsetzen

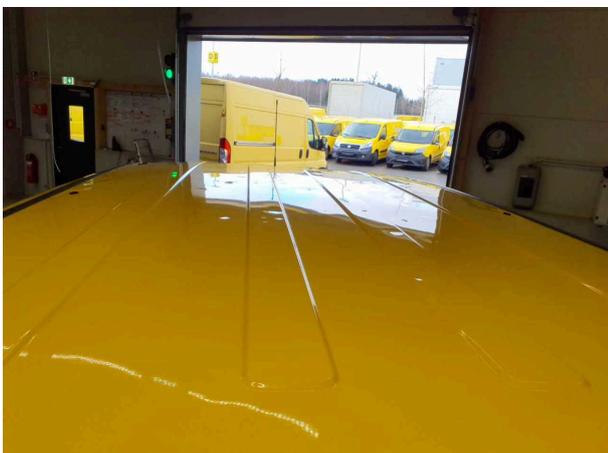
**Beschädigung 22:** Karosserie: Karosserie - Hagelschaden - sanft instandsetzen

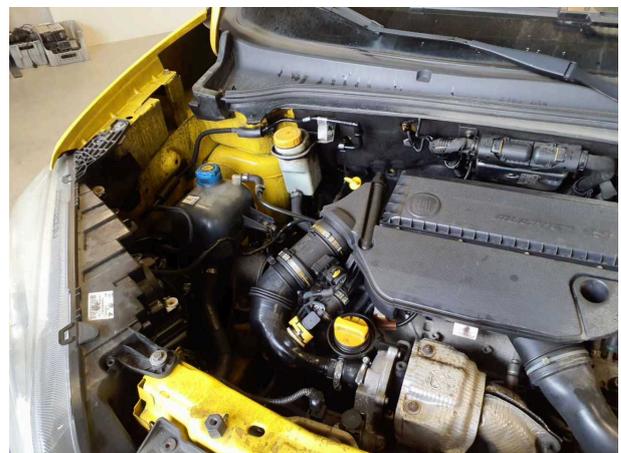
**Beschädigung 23:** Motor: Motor - beschädigt - erneuern

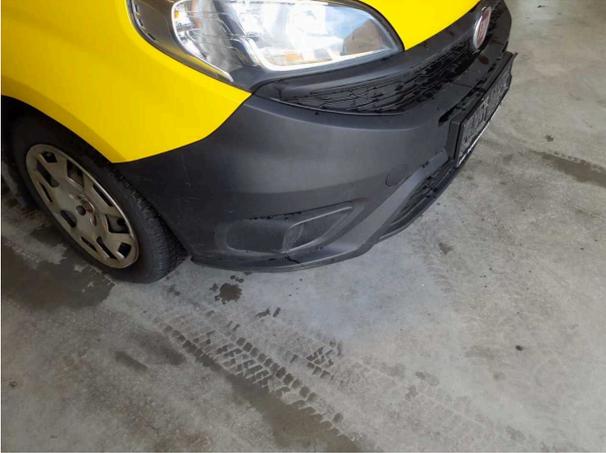
**Gebrauchsspur 1:** Stossfänger vorn: Stossfänger vorn -  
verkratzt / verschürft - kein Abzug
