Zustandsbericht

TÜV SÜD Landesgesellschaft Österreich GmbH
Franz Grill Straße 1 - Arsenal Objekt 207
1030 Wien
Erstellungsdatum: 11.03.2024

Fiat DOBLO MAXI
Fahrzeugart: Transporter

Kennzeichen: PT 46030
FIN: ZFA26300006A69165

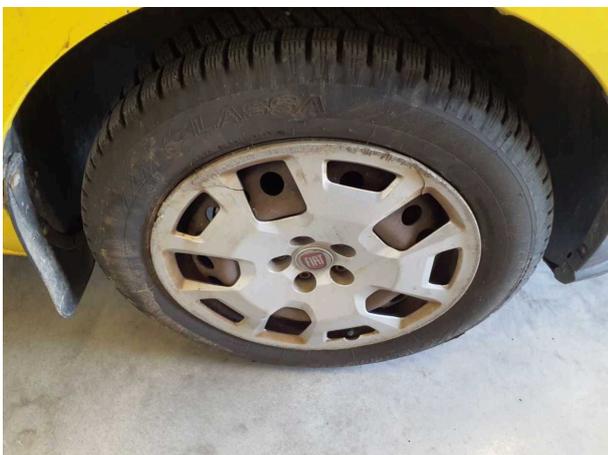
| Nr. | Bauteilgruppe | Beschreibung |
|---|---|---|
| 1 | Rad/Reifen | Radblende vorn rechts - beschädigt - erneuern |

Beschädigung 1: Rad/Reifen: Radblende vorn rechts - beschädigt - erneuern

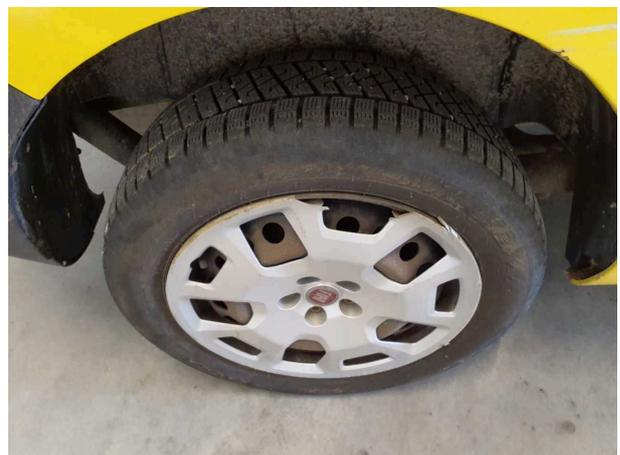
| Nr. | Bauteilgruppe | Beschreibung |
|---|---|---|
| 2 | Rad/Reifen | Radblende hinten rechts - beschädigt - erneuern |

Beschädigung 2: Rad/Reifen: Radblende hinten rechts - beschädigt - erneuern

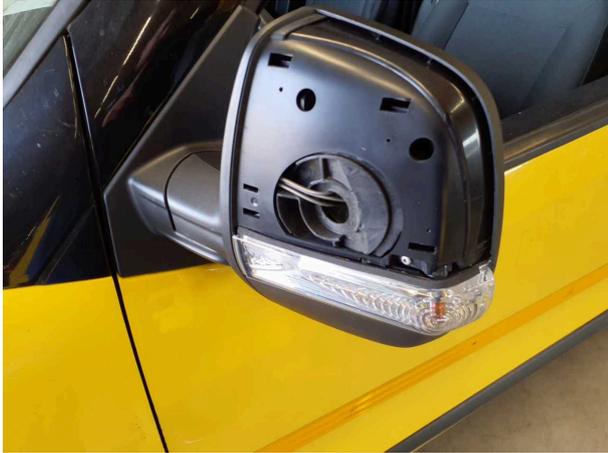
| Nr. | Bauteilgruppe | Beschreibung |
|---|---|---|
| 3 | Außenspiegel links | Abdeckkappe - fehlt - erneuern |

Beschädigung 3: Außenspiegel links: Abdeckkappe - fehlt - erneuern

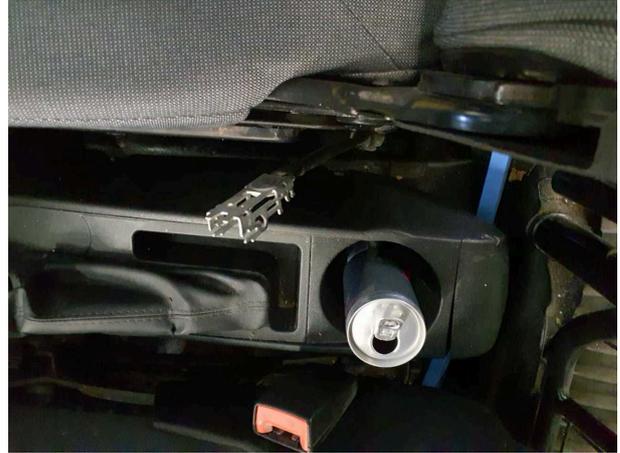
| Nr. | Bauteilgruppe | Beschreibung |
|---|---|---|
| 4 | Gurtsystem vorn | Gurtschloss rechts (57a Relevant) - beschädigt - erneuern |

Beschädigung 4: Gurtsystem vorn: Gurtschloss rechts (57a Relevant) - beschädigt - erneuern

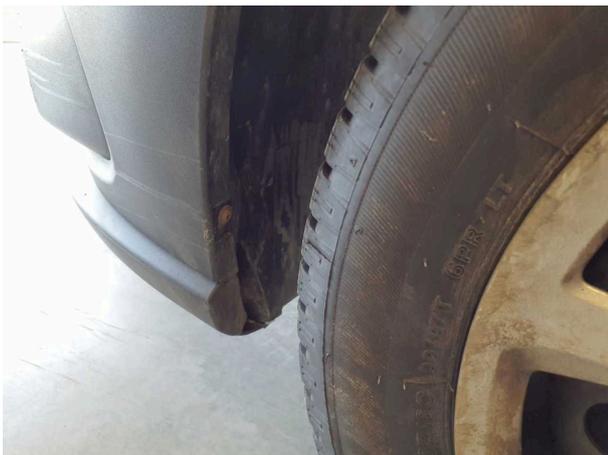
| Nr. | Bauteilgruppe | Beschreibung |
|---|---|---|
| 5 | Kotflügel links | Innenkotflügel - beschädigt - erneuern |

Beschädigung 5: Kotflügel links: Innenkotflügel - beschädigt - erneuern

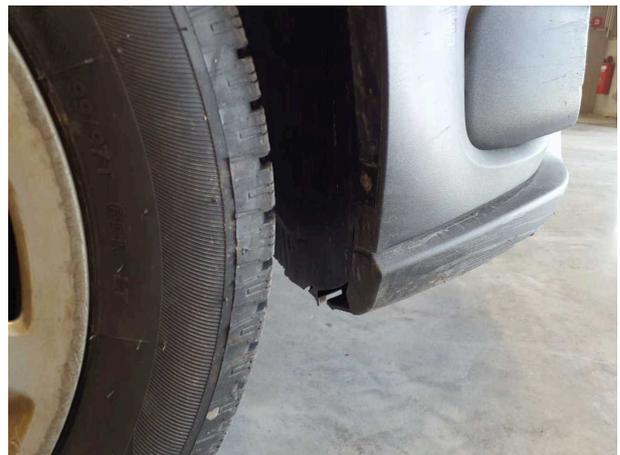
| Nr. | Bauteilgruppe | Beschreibung |
|---|---|---|
| 6 | Kotflügel rechts | Innenkotflügel - beschädigt - erneuern |

Beschädigung 6: Kotflügel rechts: Innenkotflügel - beschädigt - erneuern

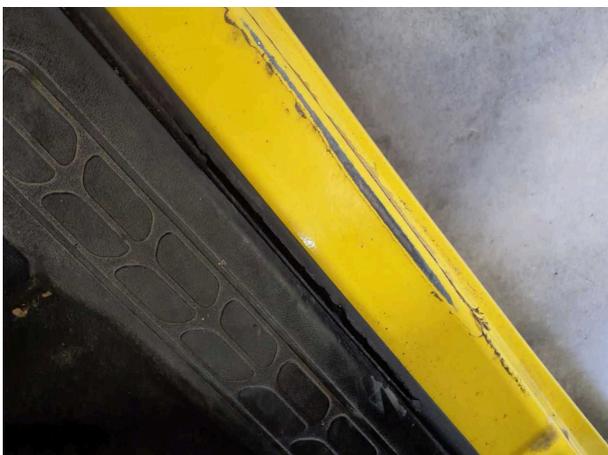
| Nr. | Bauteilgruppe | Beschreibung |
|---|---|---|
| 7 | Tür vorn links | Türdichtung - verschlissen - erneuern |

Beschädigung 7: Tür vorn links: Türdichtung - verschlissen - erneuern

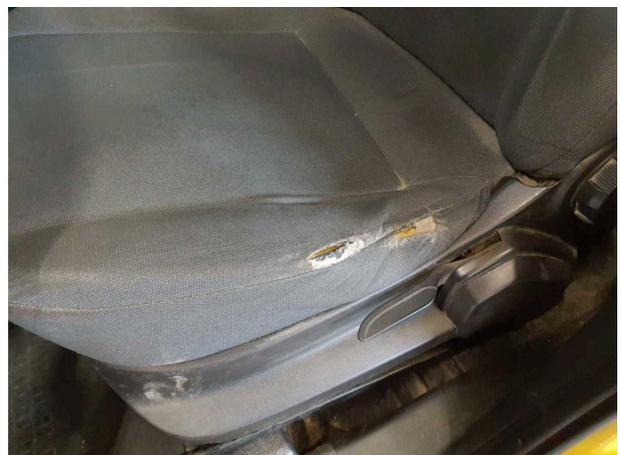
| Nr. | Bauteilgruppe | Beschreibung |
|---|---|---|
| 8 | Sitz vorn | Sitzpolster links - verschlissen - erneuern |

Beschädigung 8: Sitz vorn: Sitzpolster links - verschlissen - erneuern

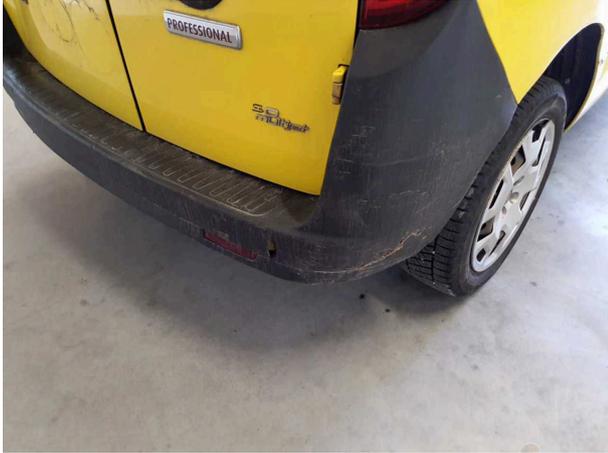
| Nr. | Bauteilgruppe | Beschreibung |
|---|---|---|
| 9 | Stoßfänger hinten | Stoßfänger hinten - beschädigt - erneuern |

Beschädigung 9: Stossfänger hinten: Stossfänger hinten - beschädigt - erneuern

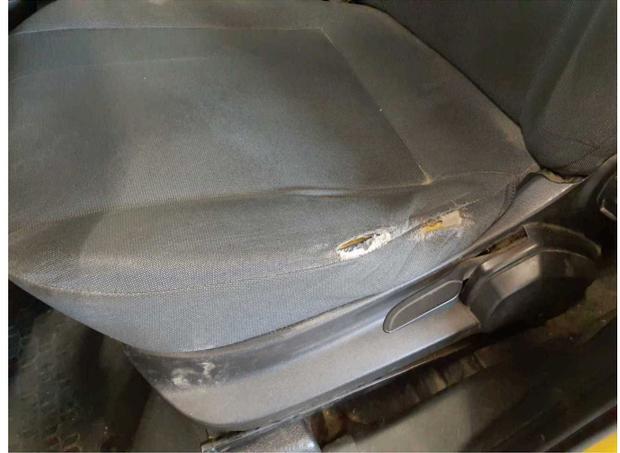
| Nr. | Bauteilgruppe | Beschreibung |
|---|---|---|
| 10 | Sitz vorn | Sitzbezug links - beschädigt - erneuern |

Beschädigung 10: Sitz vorn: Sitzbezug links - beschädigt - erneuern

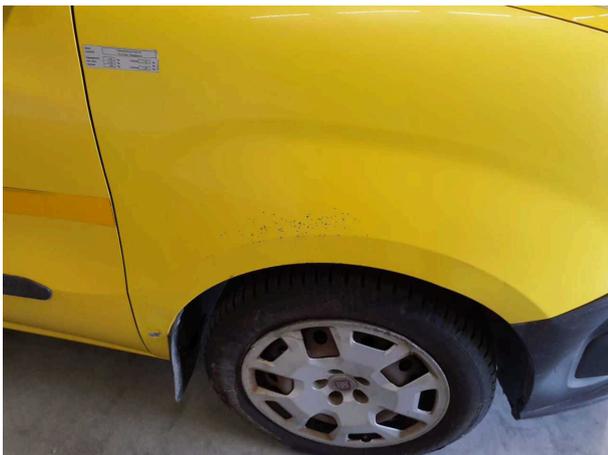
| Nr. | Bauteilgruppe | Beschreibung |
|---|---|---|
| 11 | Kotflügel rechts | Kotflügel rechts - beschädigt - instandsetzen und lackieren |

Beschädigung 11: Kotflügel rechts: Kotflügel rechts - beschädigt - instandsetzen und lackieren

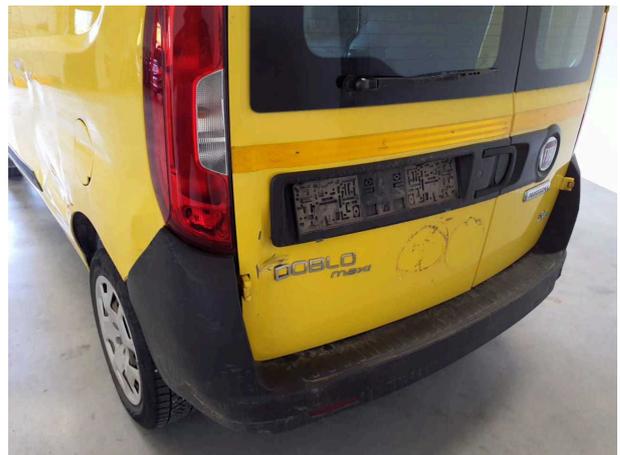
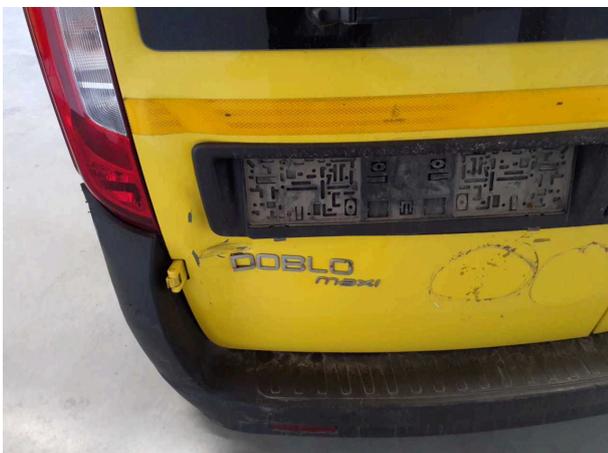
| Nr. | Bauteilgruppe | Beschreibung |
|---|---|---|
| 12 | Heckklappe/-tür | Hecktür links - beschädigt - instandsetzen und lackieren |

Beschädigung 12: Heckklappe/-tür: Hecktür links - beschädigt - instandsetzen und lackieren

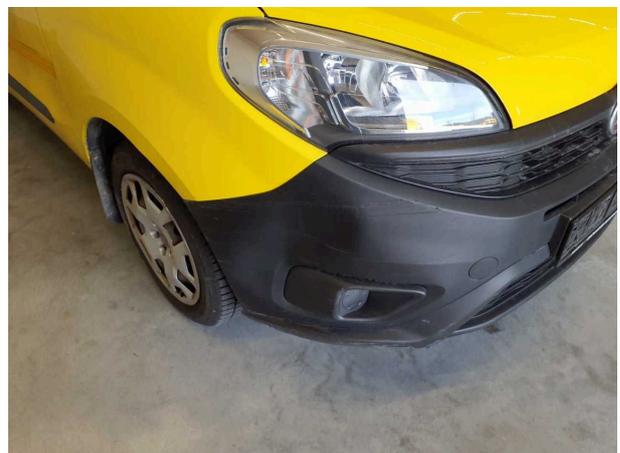
| Nr. | Bauteilgruppe | Beschreibung |
|---|---|---|
| 13 | Stoßfänger vorn | Stoßfänger vorn - beschädigt - erneuern |

Beschädigung 13: Stossfänger vorn: Stossfänger vorn - beschädigt - erneuern

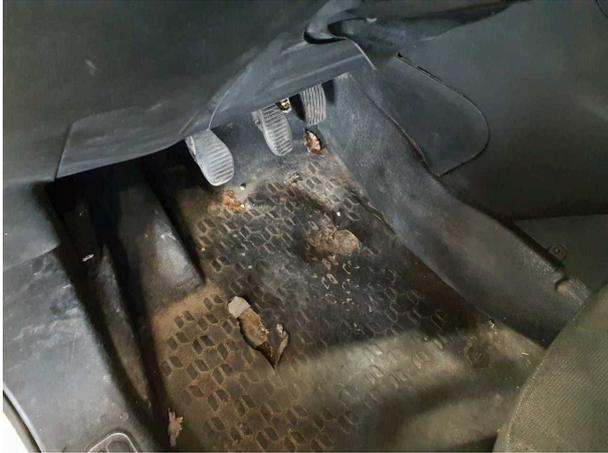
| Nr. | Bauteilgruppe | Beschreibung |
|---|---|---|
| 14 | Verkleidungen/ Abdeckungen | Teppichboden vorn links - verschlissen - erneuern |

Beschädigung 14: Verkleidungen/Abdeckungen:
Teppichboden vorn links - verschlissen - erneuern

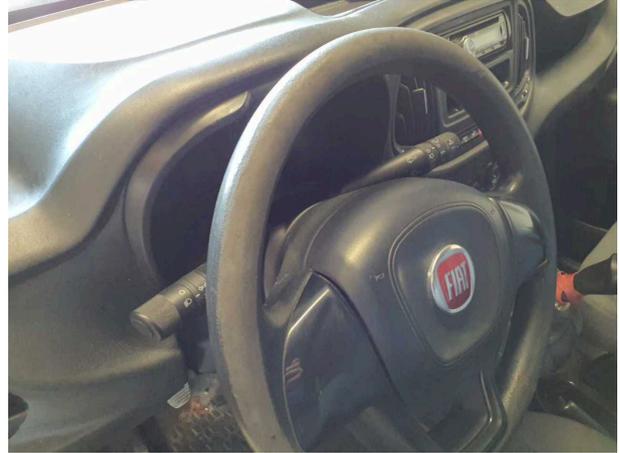
| Nr. | Bauteilgruppe | Beschreibung |
|---|---|---|
| 15 | Lenkanlage | Lenkrad - verschlissen - erneuern |

Beschädigung 15: Lenkanlage: Lenkrad - verschlissen -
erneuern

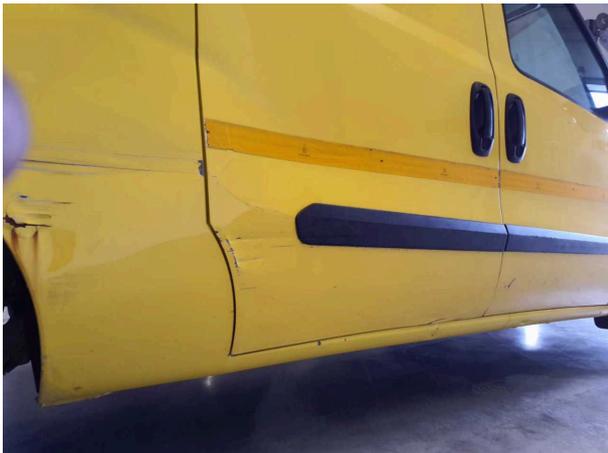
| Nr. | Bauteilgruppe | Beschreibung |
|---|---|---|
| 16 | Schiebetür rechts | Schiebetür - beschädigt - instandsetzen und lackieren |

Beschädigung 16: Schiebetür rechts: Schiebetür - beschädigt -
instandsetzen und lackieren

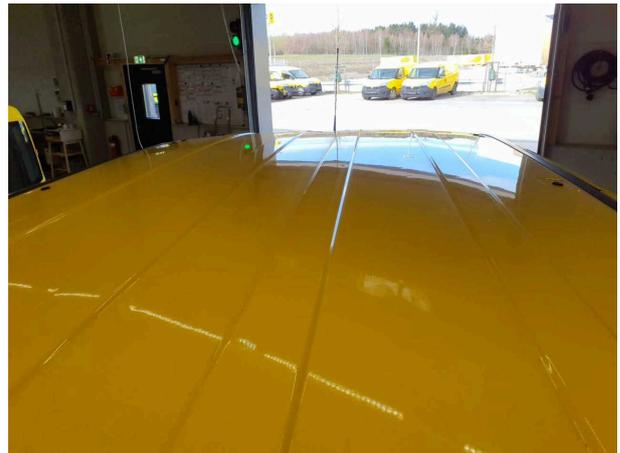
| Nr. | Bauteilgruppe | Beschreibung |
|---|---|---|
| 17 | Karosserie | Karosserie - Hagelschaden - sanft instandsetzen |

Beschädigung 17: Karosserie: Karosserie - Hagelschaden -
sanft instandsetzen

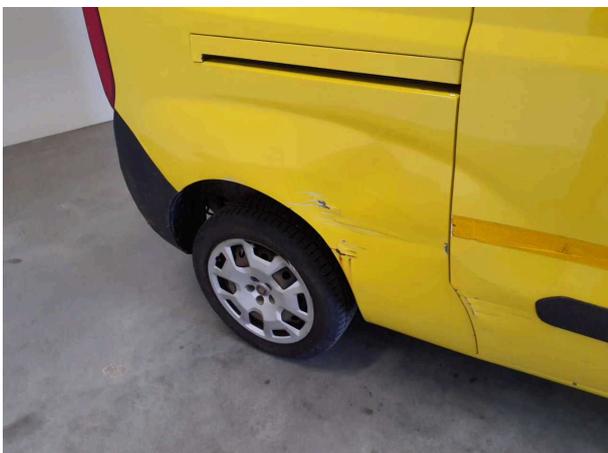
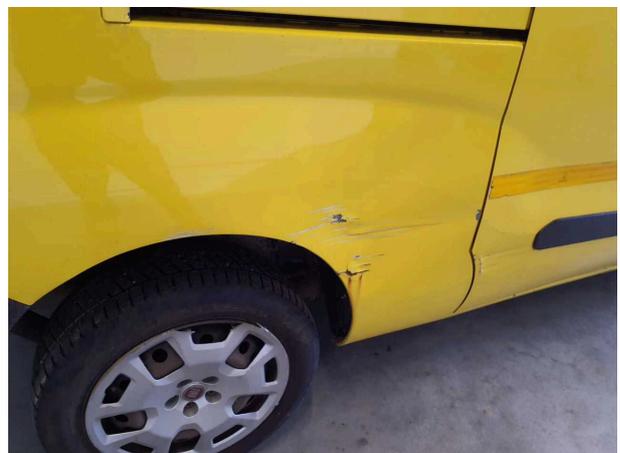
| Nr. | Bauteilgruppe | Beschreibung |
|---|---|---|
| 18 | Seitenwand rechts | Seitenwand - beschädigt - instandsetzen und lackieren |

Beschädigung 18: Seitenwand rechts: Seitenwand -
beschädigt - instandsetzen und lackieren

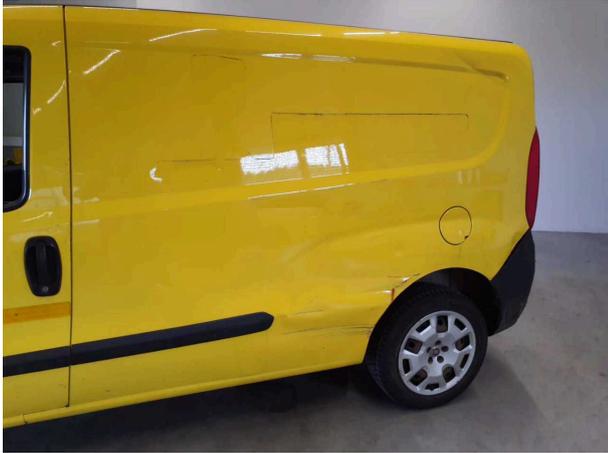
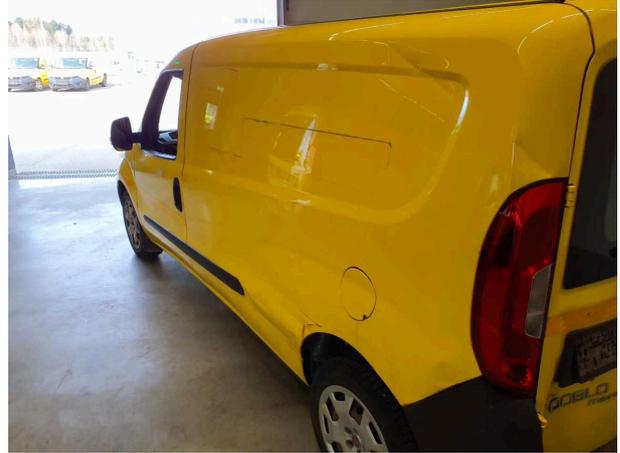
| Nr. | Bauteilgruppe | Beschreibung |
|---|---|---|
| 19 | Seitenwand links | Seitenwand - beschädigt - instandsetzen und lackieren |

Beschädigung 19: Seitenwand links: Seitenwand - beschädigt
- instandsetzen und lackieren

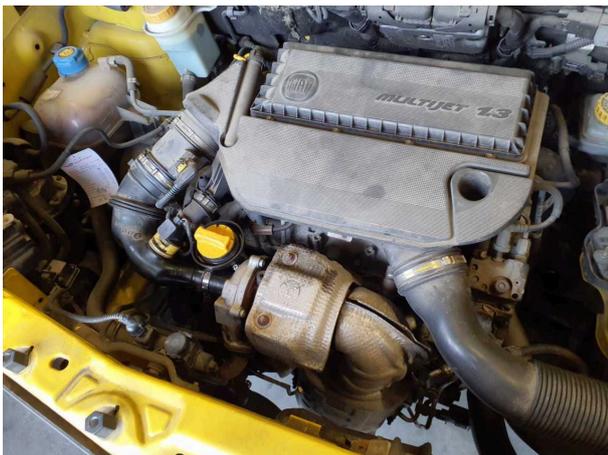
| Sonstiges | Fahrzeug dem Alter und Laufleistung entsprechende Gebrauchsspuren. Preise geschätzt. Motorschaden ! |

| Nr. | Bauteilgruppe | Beschreibung |
|---|---|---|
| 20 | Motor | Motor (Laut Post KV raucht extrem blau) - beschädigt - erneuern |

Beschädigung 20: Motor: Motor (Laut Post KV raucht extrem
blau) - beschädigt - erneuern
