# Zustandsbericht

Vertragsnummer **BMi45397**  
(Aktenzeichen Auftraggeber)  
Protokollnummer **32754465**  
(bei Rückfragen angeben)

**Fiat DOBLO MAXI**  
**Fahrzeugart: Transporter**

**Kennzeichen: PT 45397**  
**FIN: ZFA26300006A46501**

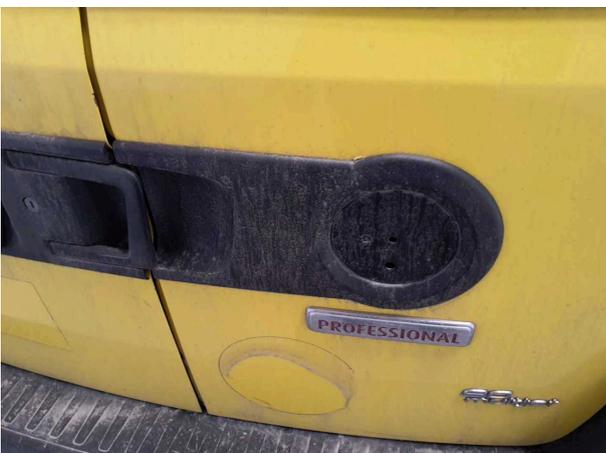
Beschädigung 1: Heckklappe/-tür: Emblem - fehlt - erneuern

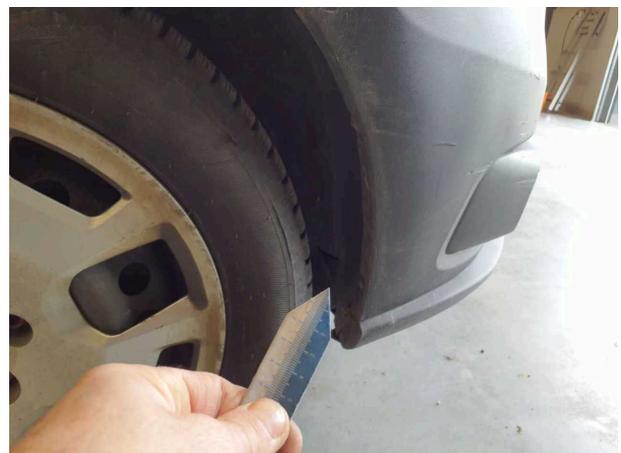
Beschädigung 2: Kotflügel rechts: Innenkotflügel - beschädigt - erneuern

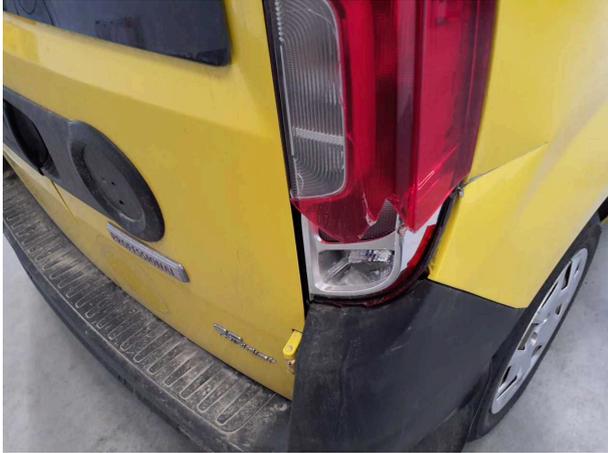
**Beschädigung 3:** Heckleuchte: Heckleuchte rechts - beschädigt - erneuern

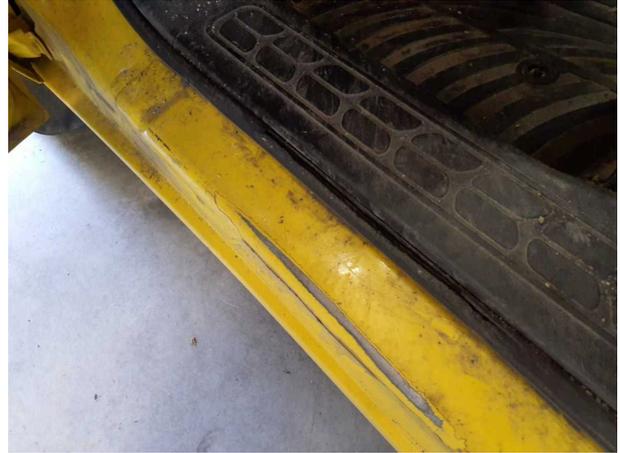
**Beschädigung 4:** Tür vorn links: Türdichtung - verschlissen - erneuern

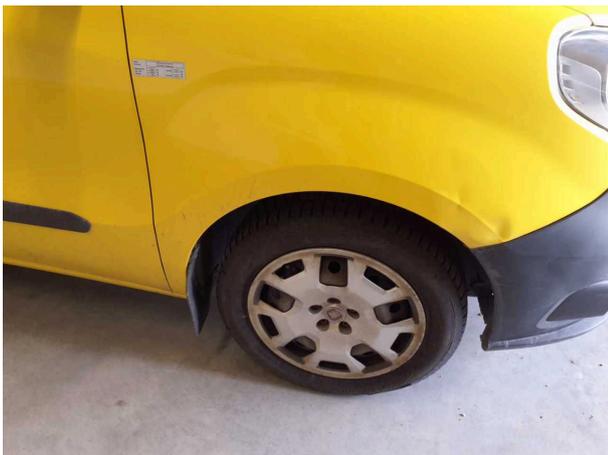
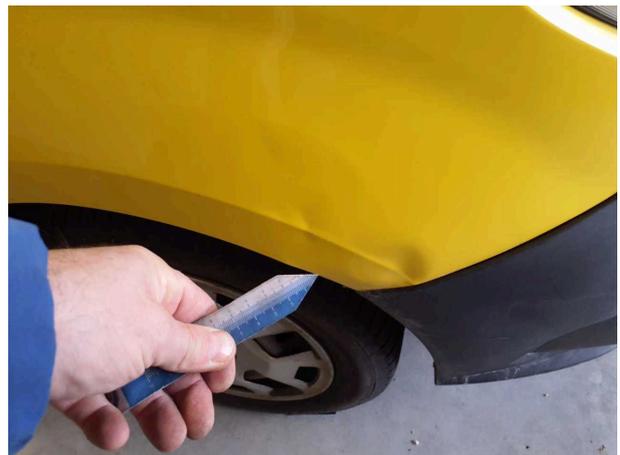
**Beschädigung 5:** Kotflügel rechts: Kotflügel rechts - beschädigt - instandsetzen und lackieren

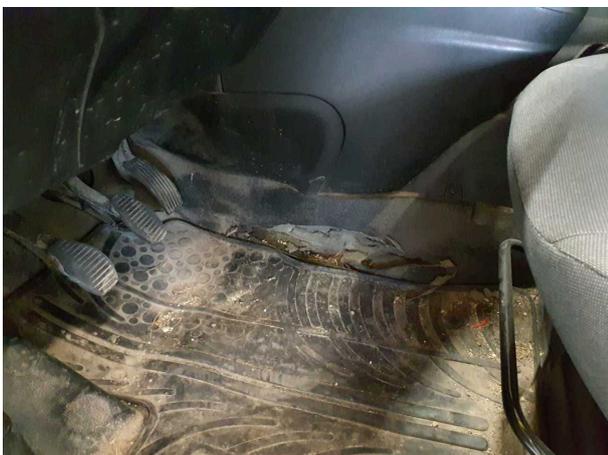
**Beschädigung 6:** Verkleidungen/Abdeckungen: Teppichboden vorn links - verschlissen - erneuern

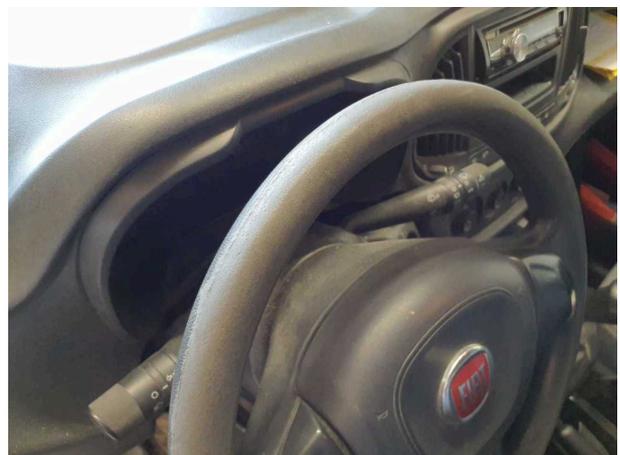
**Beschädigung 7:** Lenkanlage: Lenkrad - verschlissen - erneuern

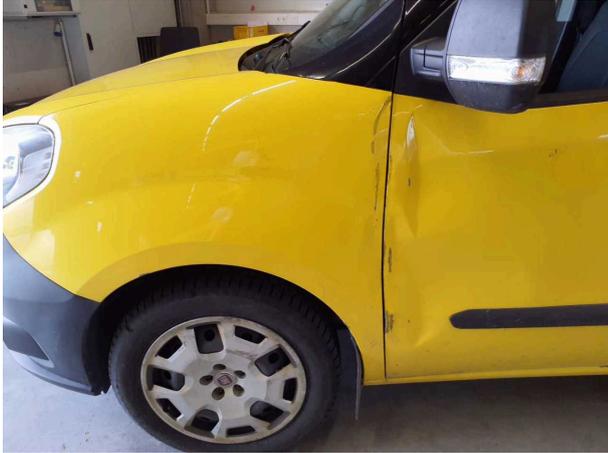
**Beschädigung 8:** Kotflügel links: Kotflügel links - beschädigt - erneuern

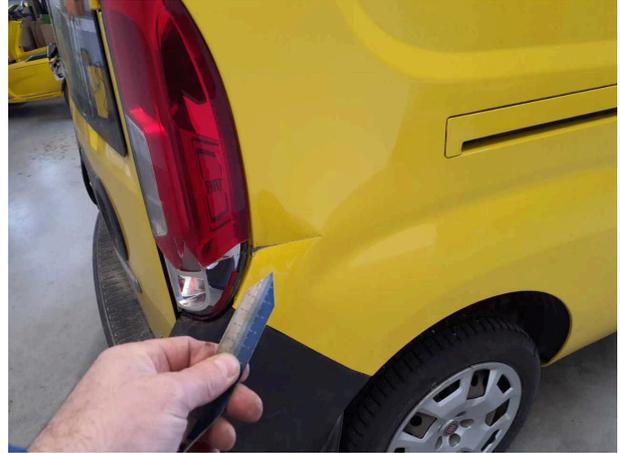
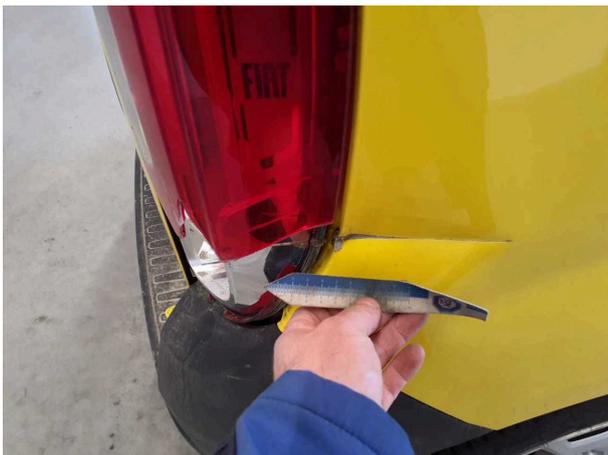
**Beschädigung 9:** Seitenwand rechts: Seitenwand - beschädigt - instandsetzen und lackieren

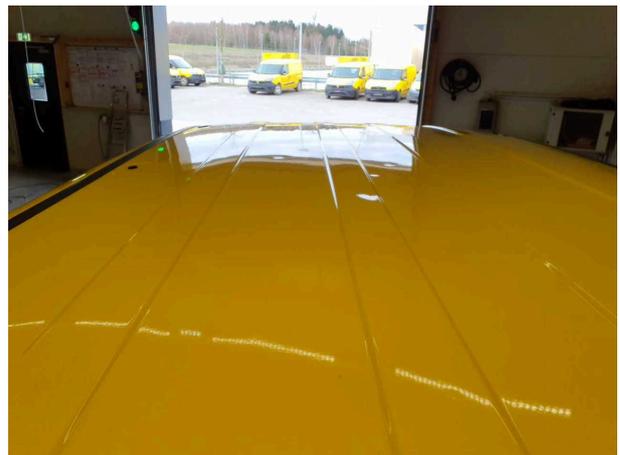
**Beschädigung 10:** Karosserie: Karosserie - Hagelschaden - sanft instandsetzen

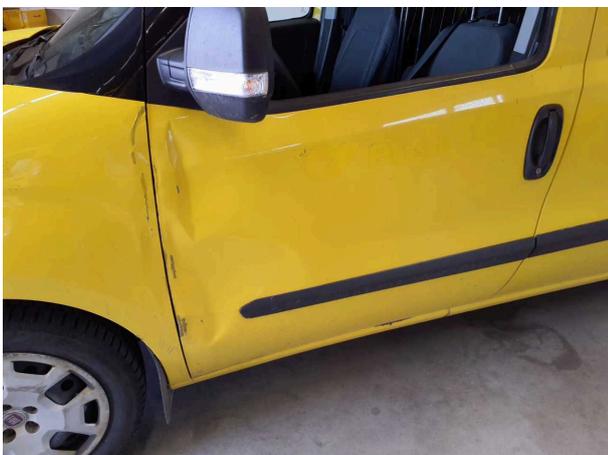
**Beschädigung 11:** Tür vorn links: Tür - beschädigt - erneuern

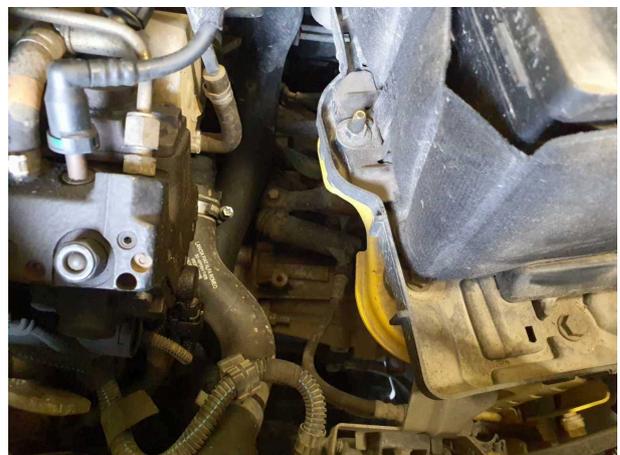
Probefahrt	Es wurde eine kurze Bewegungs- und Rangierfahrt auf dem Betriebsgelände durchgeführt
Wartungsnachweise	vorhanden / vollständig
Besichtigungszustand	Eine ordnungsgemäße Sichtprüfung der Lackierung und der Karosserie war wegen unzureichender Lichtverhältnisse/ Nässe oder Verschmutzung nur eingeschränkt möglich. Zum Zeitpunkt der Besichtigung konnte der Zustand einer ausreichenden Beurteilung nicht sichergestellt werden. Sachverständigenseits wird daher zur Verringerung des Prognoserisikos eine weitere Besichtigung empfohlen. Zur Untersuchung des Fahrzeuges standen keine Hubmittel bzw. Grube zur Verfügung. Aus diesem Grund war die Besichtigung der Fahrzeugunterseite nur begrenzt möglich.
Sonstiges	Fahrzeug dem Alter und Laufleistung entsprechende Gebrauchspuren Preise geschätzt. Getriebeschaden Returgang

**Beschädigung 12:** Getriebe: Getriebe (Returgang) - beschädigt - instandsetzen

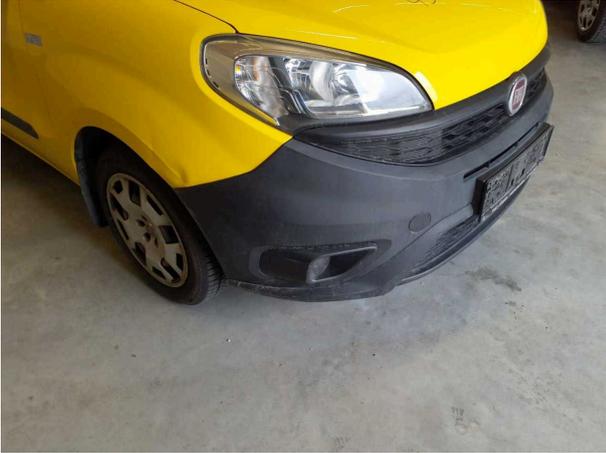
**Gebrauchsspur 1:** Stossfänger vorn: Stossfänger vorn -  
verkratzt / verschürft - kein Abzug
