# Zustandsbericht

Vertragsnummer **BMi47047**  
(Aktenzeichen Auftraggeber)  
Protokollnummer **33560422**  
(bei Rückfragen angeben)

**Fiat DOBLO MAXI**  
**Fahrzeugart: Transporter**

**Kennzeichen: PT 47047**  
**FIN: ZFA26300006F74116**

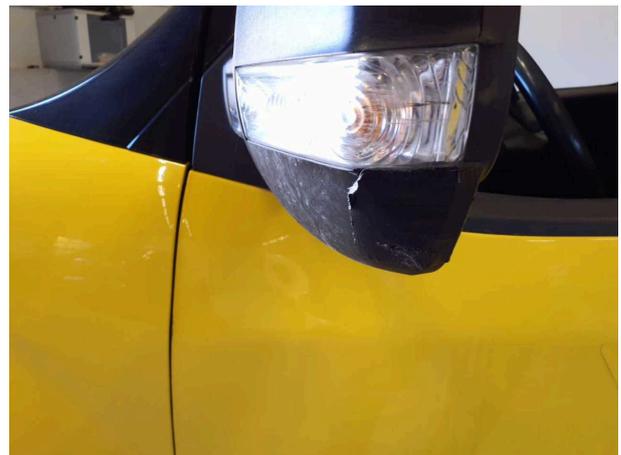
**Beschädigung 1:** Außenspiegel links: Spiegelgehäuse - beschädigt - erneuern

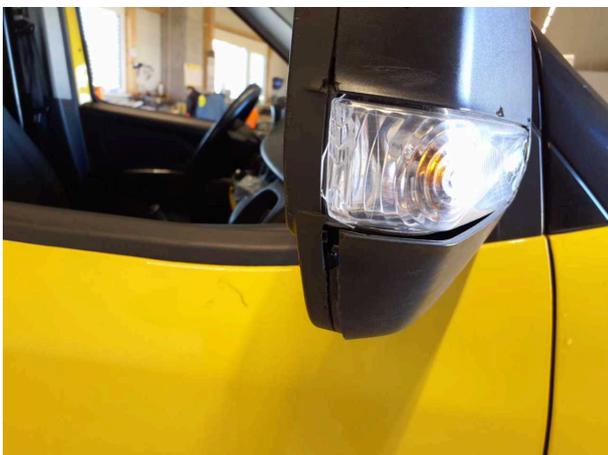
**Beschädigung 2:** Außenspiegel rechts: Abdeckkappe - beschädigt - erneuern

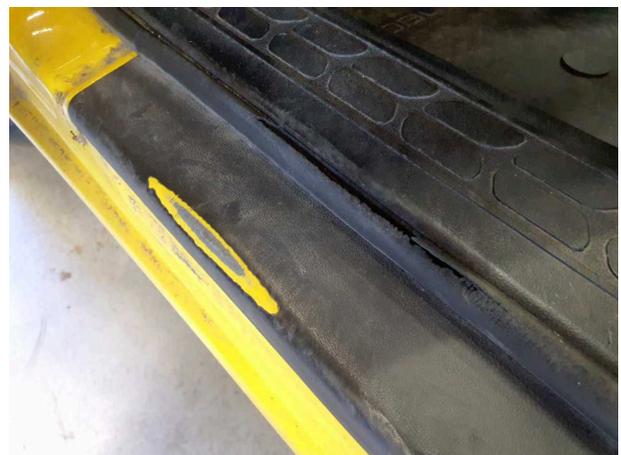
**Beschädigung 4:** Tür vorn links: Türdichtung - verschlissen - erneuern

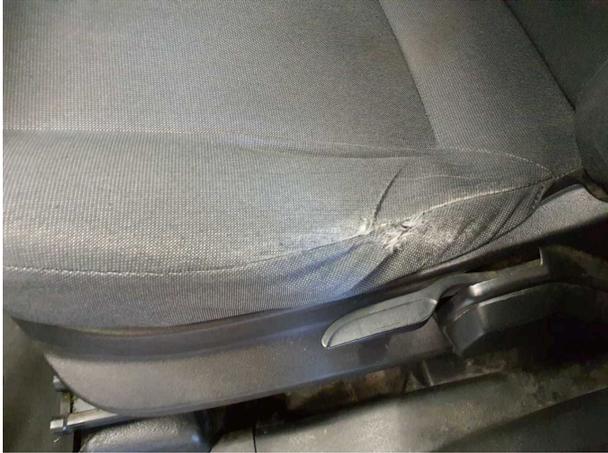
**Beschädigung 5:** Sitz vorn: Sitzpolster links - verschlissen - erneuern

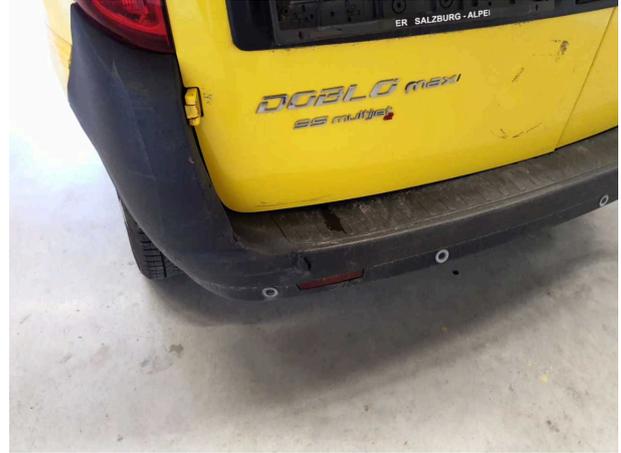
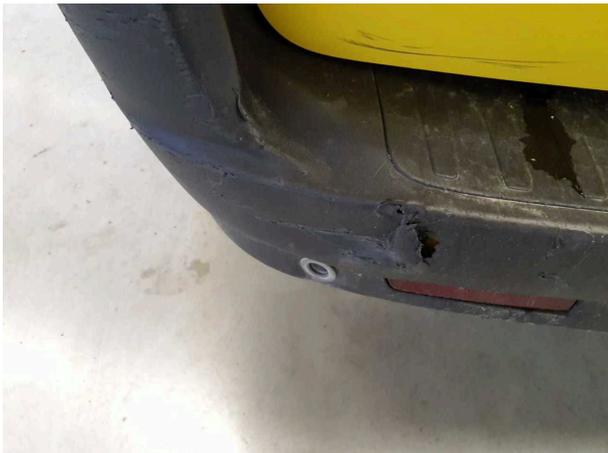
**Beschädigung 6:** Stossfänger hinten: Stossfänger hinten - beschädigt - erneuern

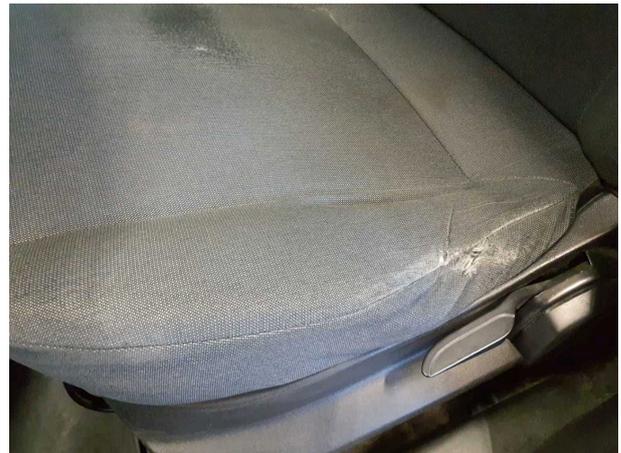
**Beschädigung 7:** Sitz vorn: Sitzbezug links - verschlissen - erneuern

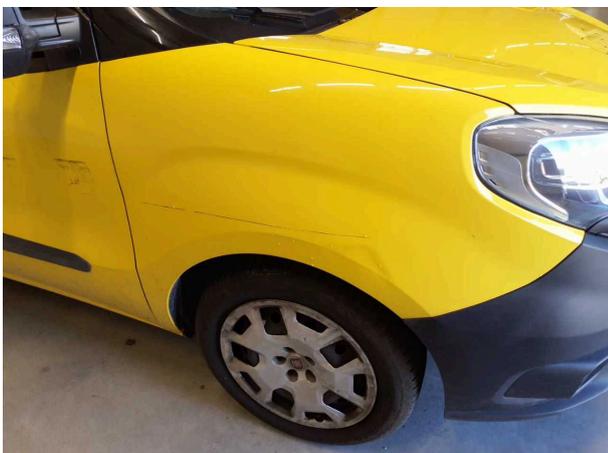
**Beschädigung 8:** Kotflügel rechts: Kotflügel rechts - beschädigt - instandsetzen und lackieren

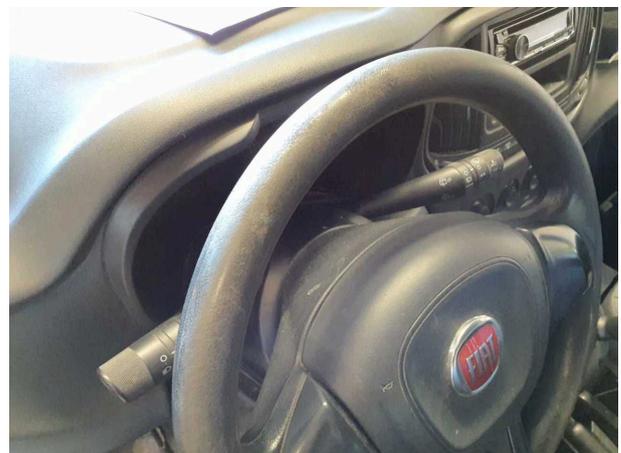
**Beschädigung 9:** Lenkanlage: Lenkrad - verschlissen - erneuern

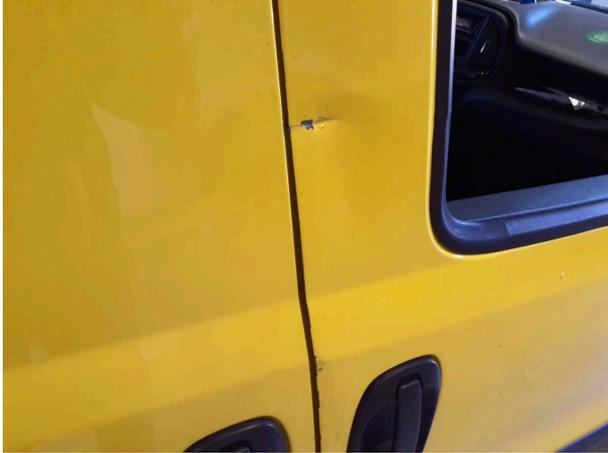
**Beschädigung 10:** Tür vorn rechts: Tür - beschädigt - instandsetzen und lackieren

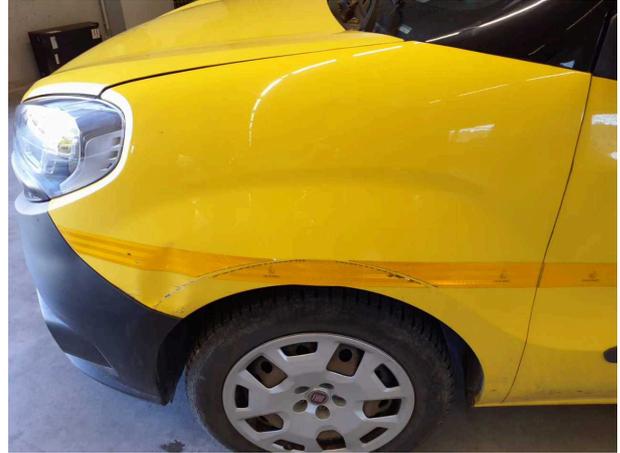
**Beschädigung 12:** Kotflügel links: Kotflügel links - beschädigt - erneuern

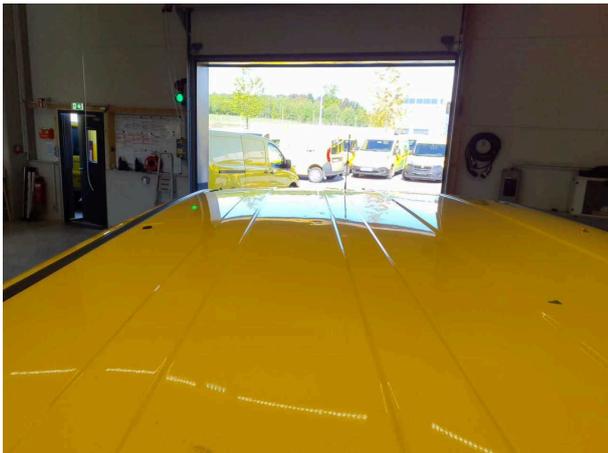
**Beschädigung 13:** Fahrzeugdach: Dach - Hagelschaden - sanft instandsetzen

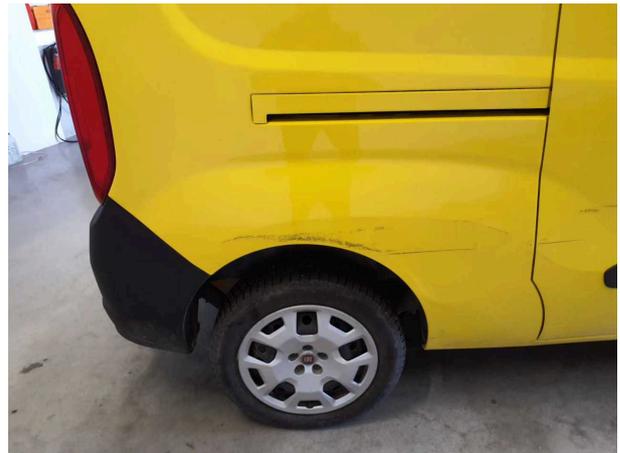
**Beschädigung 14:** Seitenwand rechts: Seitenwand - beschädigt - instandsetzen und lackieren

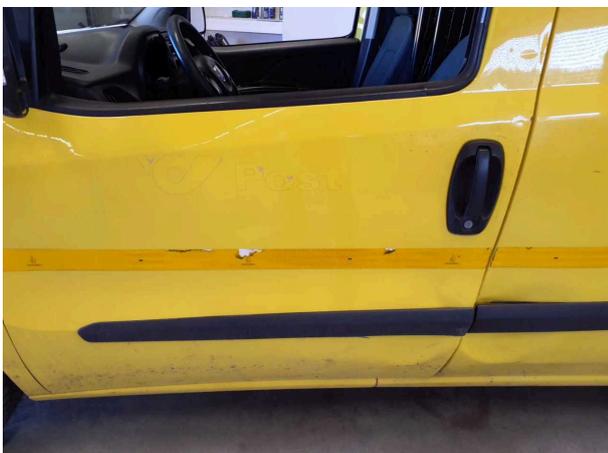
**Beschädigung 15:** Tür vorn links: Tür - beschädigt - erneuern

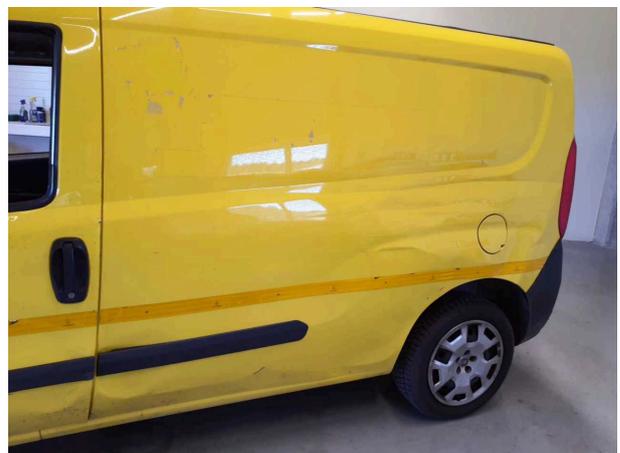
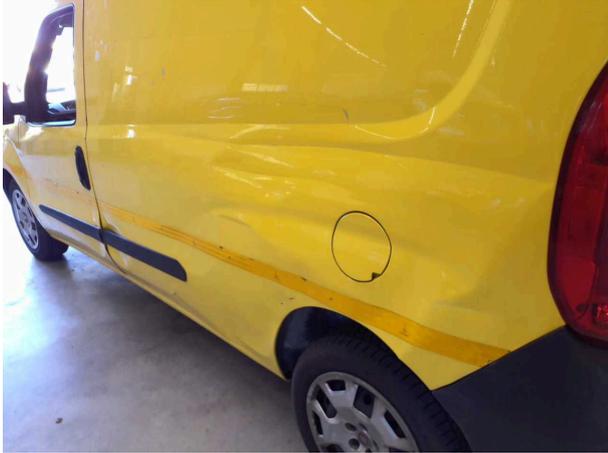
16 Seitenwand links	Seitenwand - beschädigt - erneuern
17 Motor	Motor (Laut post, Raucht extrem blau) - beschädigt - erneuern

**Beschädigung 16:** Seitenwand links: Seitenwand - beschädigt - erneuern

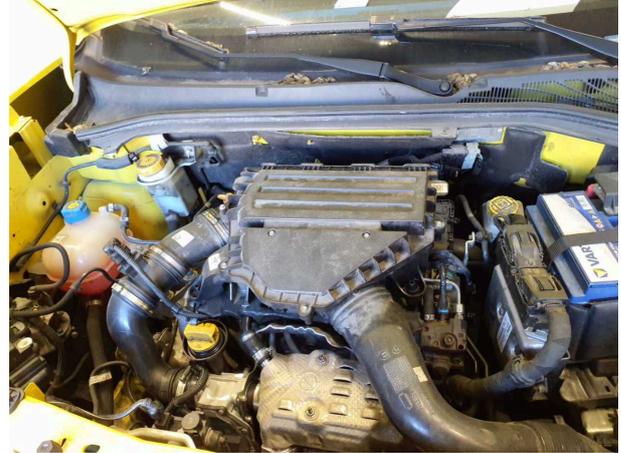
Probefahrt	Es wurde eine kurze Bewegungs- und Rangierfahrt auf dem Betriebsgelände durchgeführt
Wartungsnachweise	vorhanden / unvollständig
Besichtigungszustand	Eine ordnungsgemäße Sichtprüfung der Lackierung und der Karosserie war wegen unzureichender Lichtverhältnisse/ Nässe oder Verschmutzung nur eingeschränkt möglich. Zum Zeitpunkt der Besichtigung konnte der Zustand einer ausreichenden Beurteilung nicht sichergestellt werden. Sachverständigenseits wird daher zur Verringerung des Prognoserisikos eine weitere Besichtigung empfohlen. Zur Untersuchung des Fahrzeuges standen keine Hubmittel bzw. Grube zur Verfügung. Aus diesem Grund war die Besichtigung der Fahrzeugunterseite nur begrenzt möglich.
Sonstiges	Fahrzeug dem Alter und Laufleistung entsprechende Gebrauchspuren Preise geschätzt. Motorschaden

**Beschädigung 17:** Motor: Motor (Laut post, Raucht extrem blau) - beschädigt - erneuern

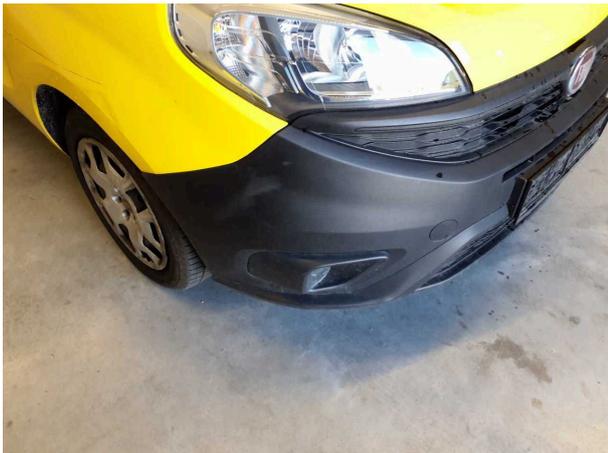
Nr. Bauteilgruppe	Beschreibung
1 Stossfänger vorn	Stossfänger vorn - verkratzt / verschürft - kein Abzug

**Gebrauchsspur 1:** Stossfänger vorn: Stossfänger vorn - verkratzt / verschürft - kein Abzug
