# Zustandsbericht

TÜV SÜD Landesgesellschaft Österreich GmbH  
Franz Grill Straße 1 - Arsenal Objekt 207  
1030 Wien  
Erstellungsdatum: 25.04.2024

**Fiat DOBLO MAXI**  
**Fahrzeugart: Transporter**

**Kennzeichen: PT 46380**  
**FIN: ZFA26300006C67188**

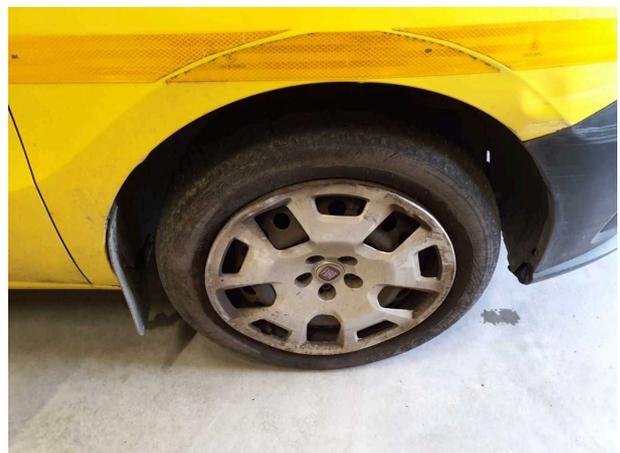
**Beschädigung 1: Rad/Reifen: Radblende vorn rechts - beschädigt - erneuern**

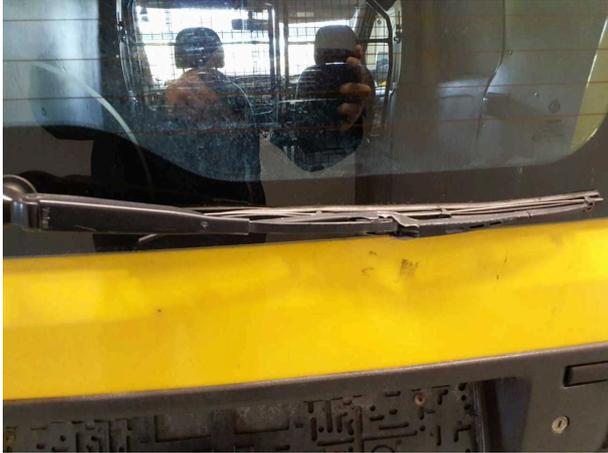
**Beschädigung 2:** Scheibenreinigung: Scheibenwischerarm hinten - beschädigt - erneuern

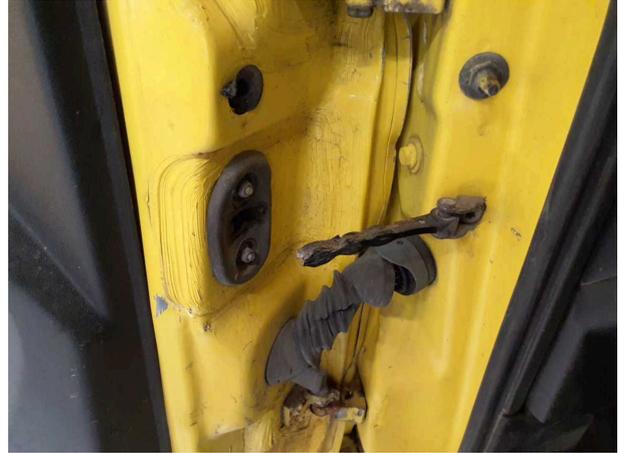
**Beschädigung 3:** Tür vorn links: Fangband / Feststeller - beschädigt - erneuern

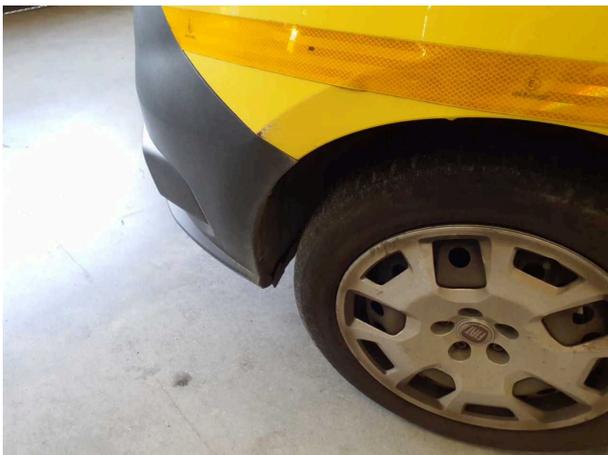
**Beschädigung 4:** Kotflügel links: Innenkotflügel - beschädigt - erneuern

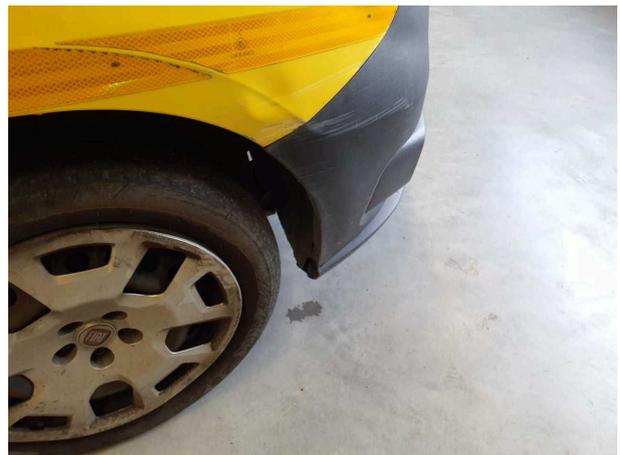
**Beschädigung 5:** Kotflügel rechts: Innenkotflügel - beschädigt - erneuern

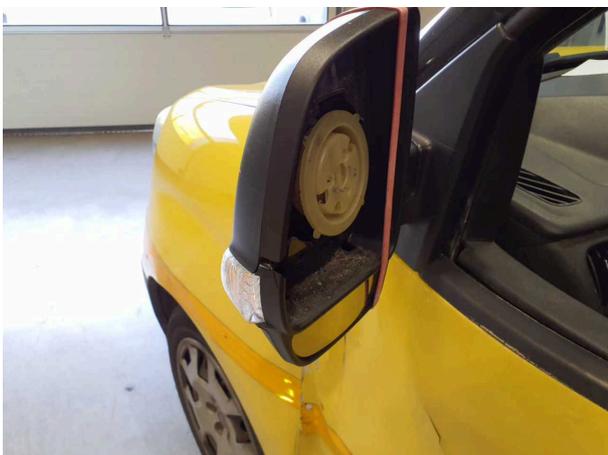
**Beschädigung 6:** Außenspiegel links: Spiegelgehäuse - beschädigt - erneuern

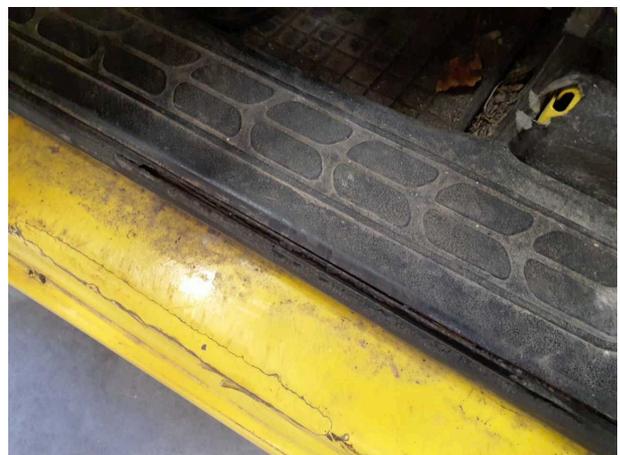
**Beschädigung 7:** Tür vorn links: Türdichtung - verschlissen - erneuern

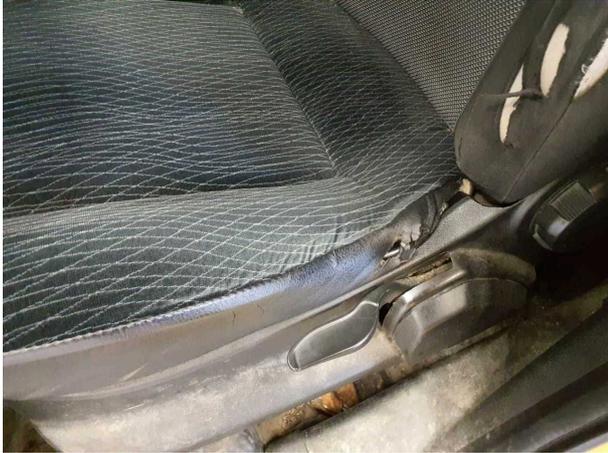
**Beschädigung 8:** Sitz vorn: Sitzpolster links - verschlissen - erneuern

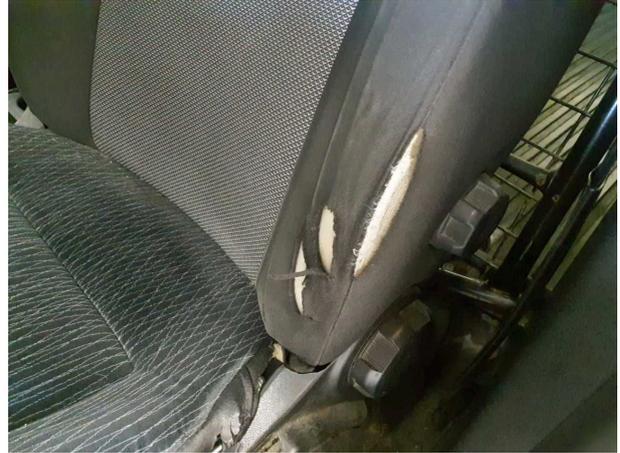
**Beschädigung 9:** Sitz vorn: Lehnenbezug links - verschlissen - erneuern

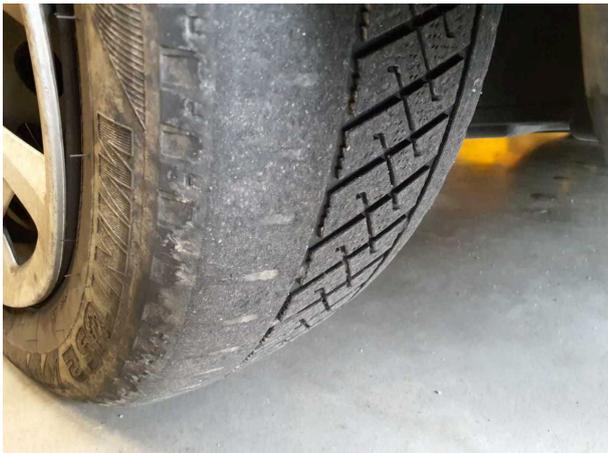
Achsen Größe	Räder / Reifen	Hersteller	Profiltiefe
1. 195/60 R16	Winterreifen auf Stahl mit Radzierblende	Sonstige	3 / 3 mm
2. 195/60 R16	Winterreifen auf Stahl mit Radzierblende	Sonstige	6 / 6 mm

**Beschädigung 10:** Rad/Reifen: Reifen vorn - verschlissen - erneuern

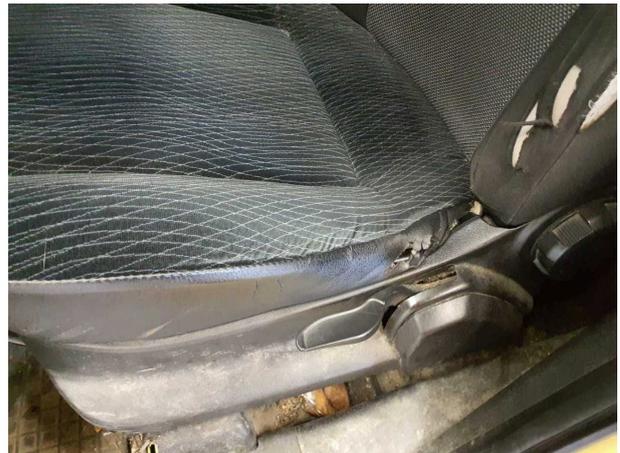
**Beschädigung 11:** Sitz vorn: Sitzbezug links - beschädigt - erneuern

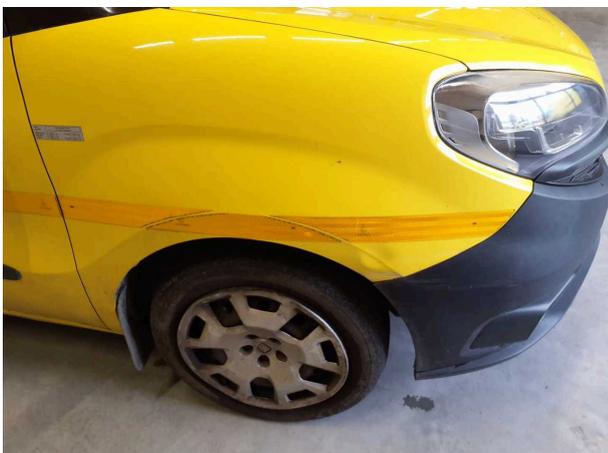
**Beschädigung 12:** Kotflügel rechts: Kotflügel rechts - beschädigt - instandsetzen und lackieren

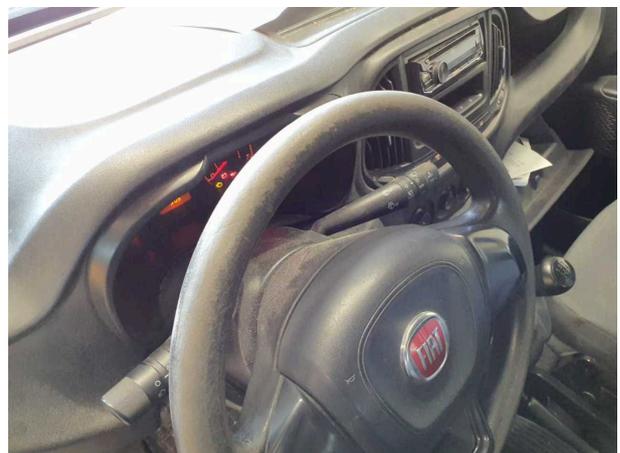
**Beschädigung 13:** Lenkanlage: Lenkrad - verschlissen - instandsetzen/lackieren (S1)

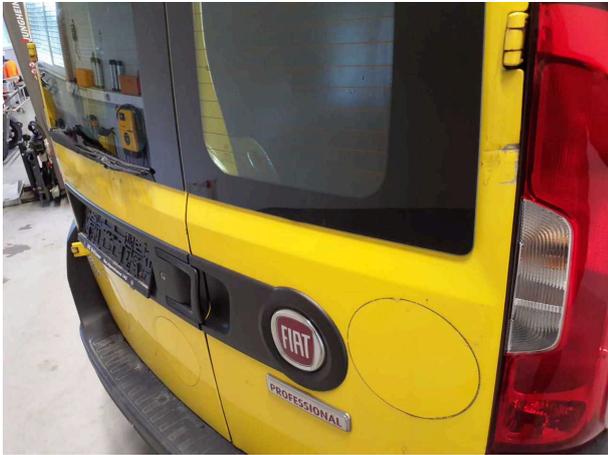
**Beschädigung 14:** Heckklappe/-tür: Hecktür rechts - beschädigt - instandsetzen und lackieren

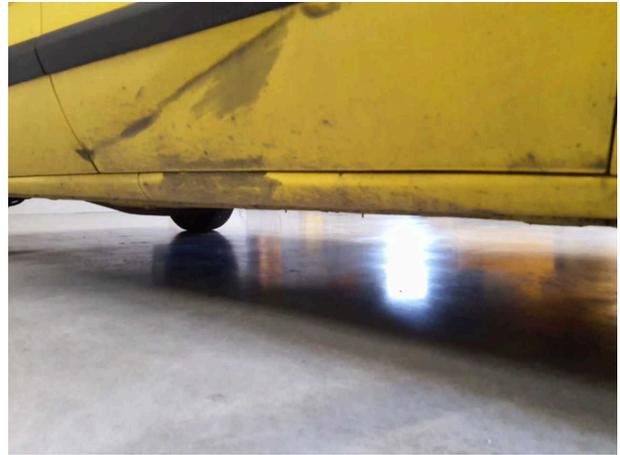
**Beschädigung 16:** Schweller rechts: Einstieg - beschädigt - instandsetzen und lackieren

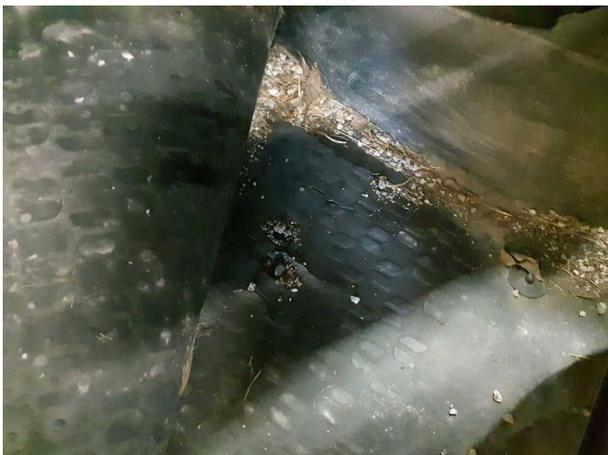
**Beschädigung 17:** Verkleidungen/Abdeckungen: Teppichboden vorn links - verschlissen - erneuern

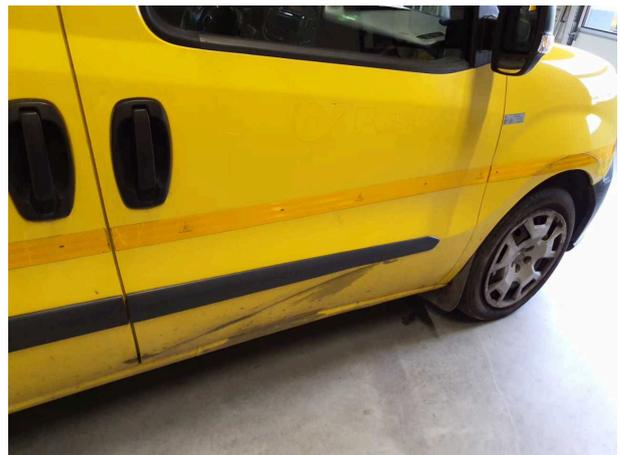
**Beschädigung 18:** Tür vorn rechts: Tür - beschädigt - instandsetzen und lackieren

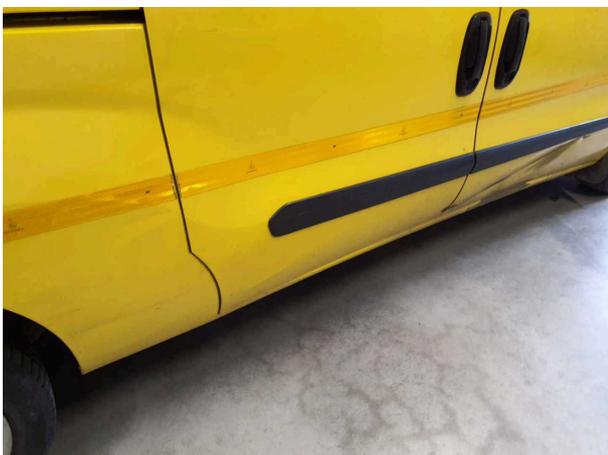
**Beschädigung 19:** Schiebetür rechts: Schiebetür - beschädigt - instandsetzen und lackieren

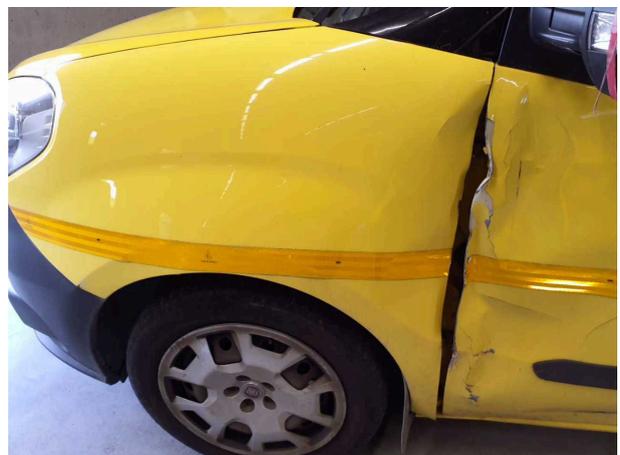
**Beschädigung 21:** Kotflügel links: Kotflügel links - beschädigt - erneuern

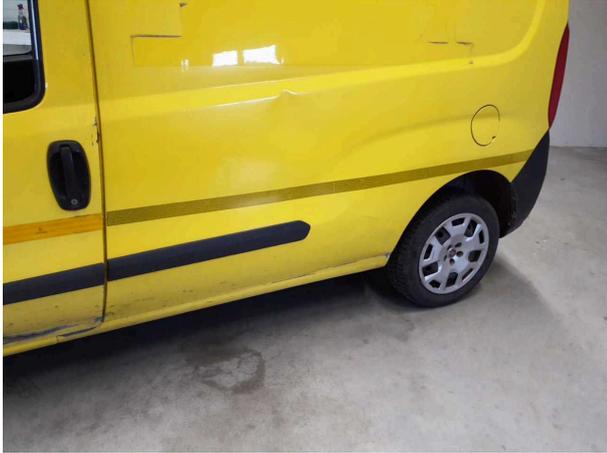
**Beschädigung 22:** Seitenwand links: Seitenwand - beschädigt - instandsetzen und lackieren

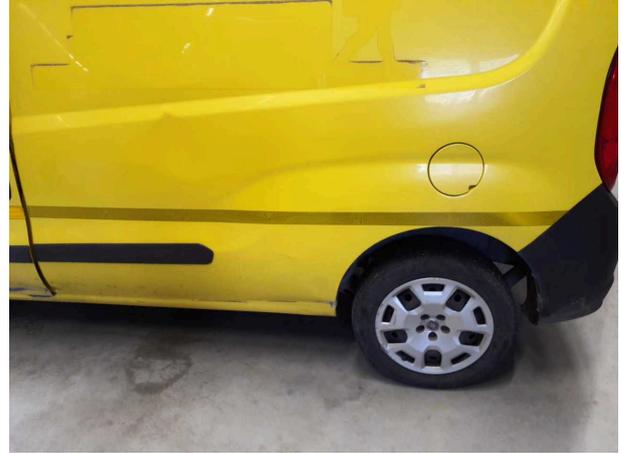
**Beschädigung 22:** Seitenwand links: Seitenwand - beschädigt - instandsetzen und lackieren

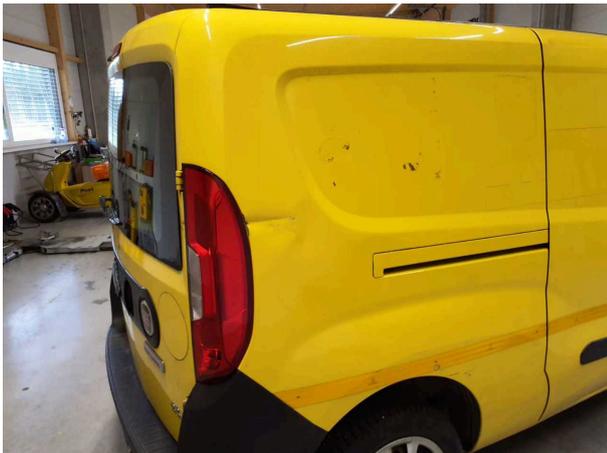
**Beschädigung 23:** Seitenwand rechts: Seitenwand - beschädigt - instandsetzen und lackieren

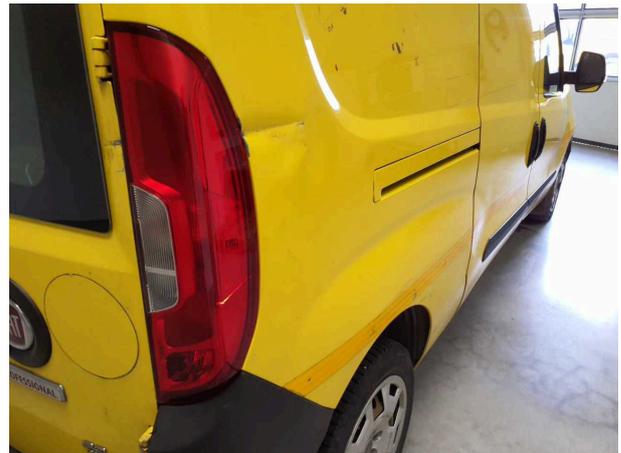
**Beschädigung 23:** Seitenwand rechts: Seitenwand - beschädigt - instandsetzen und lackieren

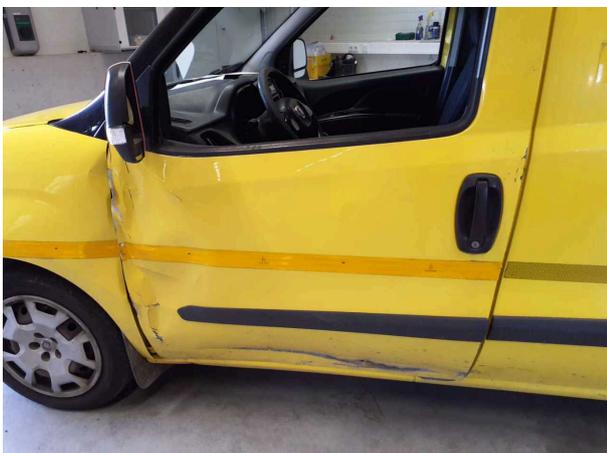
**Beschädigung 24:** Tür vorn links: Tür - beschädigt - erneuern

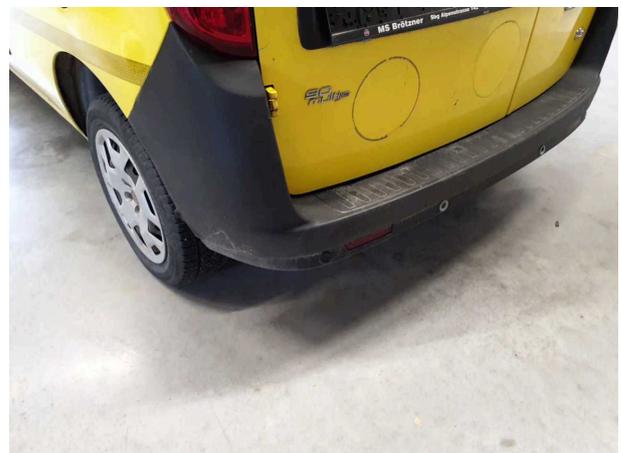
**Gebrauchsspur 1:** Stoßfänger hinten: Stoßfänger hinten - verkratzt / verschürft - kein Abzug
