Zustandsbericht

Vertragsnummer **BMi47489**
(Aktenzeichen Auftraggeber)
Protokollnummer **33560593**
(bei Rückfragen angeben)

Fiat DOBLO MAXI
Fahrzeugart: Transporter

Kennzeichen: PT 47489
FIN: ZFA26300006G44935

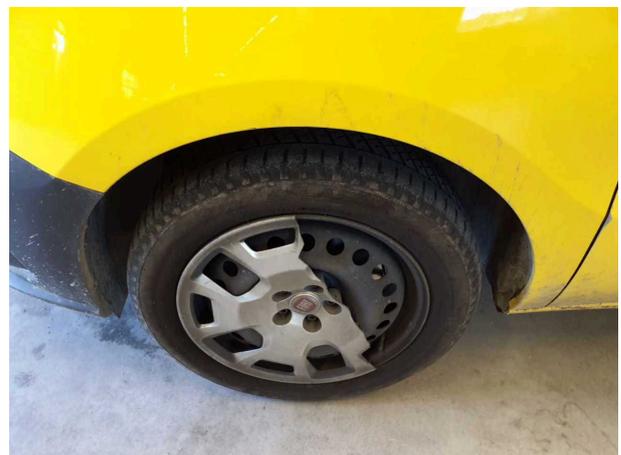
| Nr. Bauteilgruppe | Beschreibung |
|---|---|
| 1 Rad/Reifen | Radblende vorn links - beschädigt - erneuern |

Beschädigung 1: Rad/Reifen: Radblende vorn links - beschädigt - erneuern

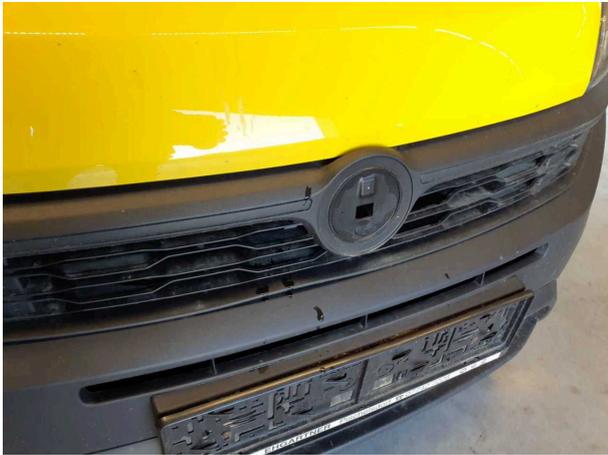
| Nr. Bauteilgruppe | Beschreibung |
|---|---|
| 2 Motorhaube | Emblem - fehlt - erneuern |

Beschädigung 2: Motorhaube: Emblem - fehlt - erneuern

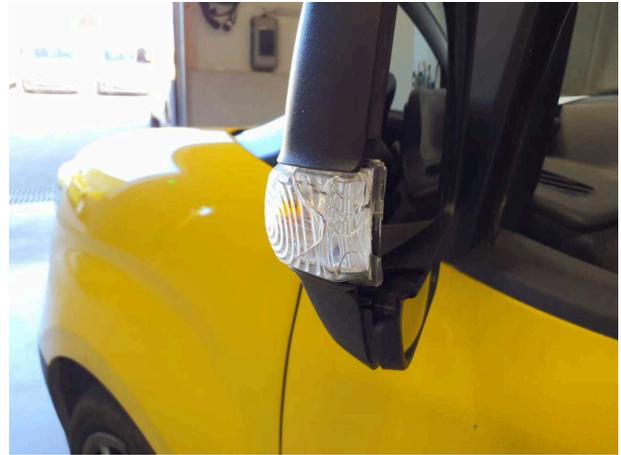
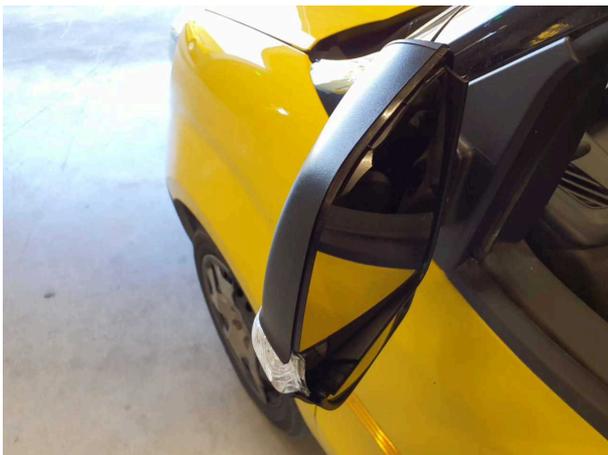
| Nr. Bauteilgruppe | Beschreibung |
|---|---|
| 3 Außenspiegel links | Spiegelgehäuse (Gesamt) - beschädigt - erneuern |

Beschädigung 3: Außenspiegel links: Spiegelgehäuse (Gesamt) - beschädigt - erneuern

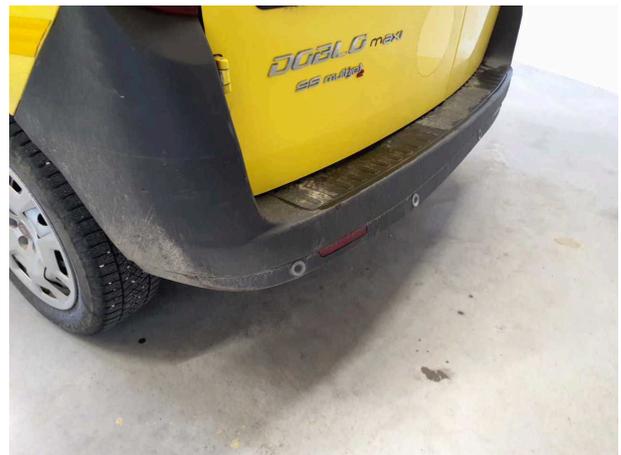
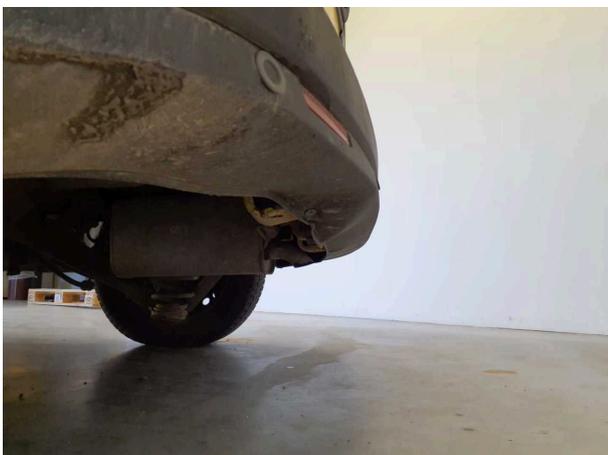
| Nr. Bauteilgruppe | Beschreibung |
|---|---|
| 4 Stossfänger hinten | Stossfänger hinten - beschädigt - erneuern |

Beschädigung 4: Stossfänger hinten: Stossfänger hinten - beschädigt - erneuern

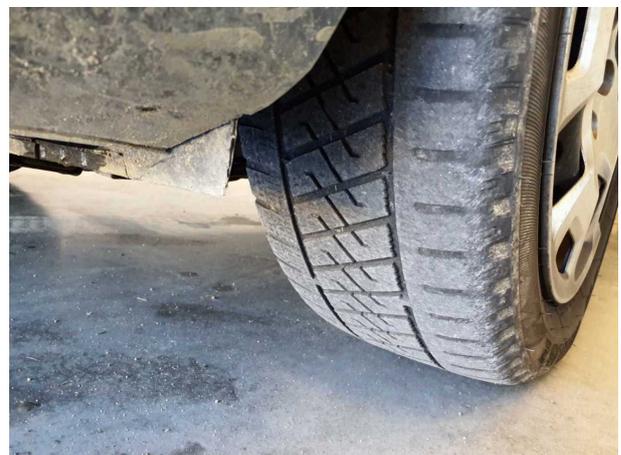
| Achsen Größe | Räder / Reifen | Hersteller | Profiltiefe |
|---|--|---|---|
| 1. 195/60 R16 | Winterreifen auf Stahl mit Radzierblende | Sonstige | 2 / 2 mm |

| Nr. Bauteilgruppe | Beschreibung |
|---|---|
| 5 Rad/Reifen | Reifen vorn - verschlissen - erneuern |

Beschädigung 5: Rad/Reifen: Reifen vorn - verschlissen - erneuern

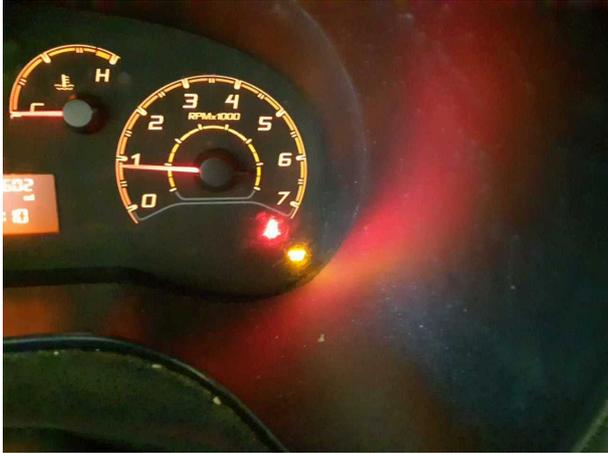
| Nr. Bauteilgruppe | Beschreibung |
|---|---|
| 6 Motor | Motor (Abgas) - Befund festlegen - Diagnose durchführen |

Beschädigung 6: Motor: Motor (Abgas) - Befund festlegen - Diagnose durchführen

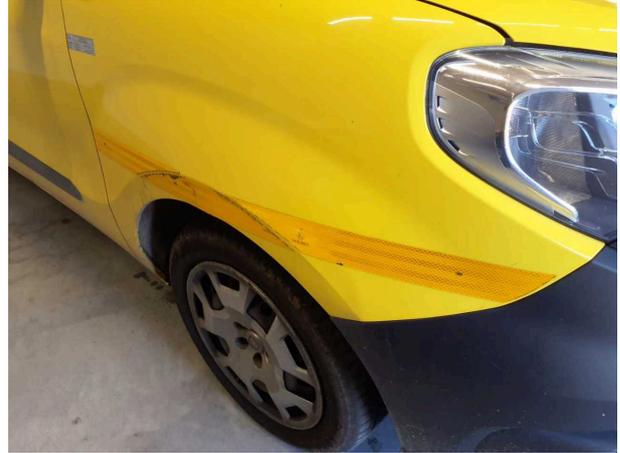
| Nr. Bauteilgruppe | Beschreibung |
|---|---|
| 7 Kotflügel rechts | Kotflügel rechts - beschädigt - instandsetzen und lackieren |

Beschädigung 7: Kotflügel rechts: Kotflügel rechts - beschädigt - instandsetzen und lackieren

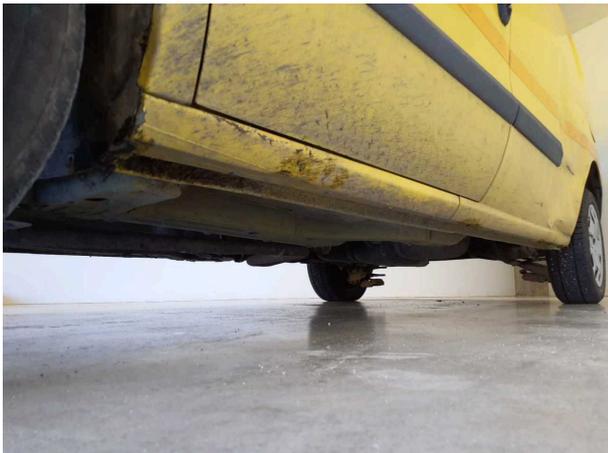
| Nr. Bauteilgruppe | Beschreibung |
|---|---|
| 8 Schweller links | Einstieg - beschädigt - instandsetzen und lackieren |

Beschädigung 8: Schweller links: Einstieg - beschädigt - instandsetzen und lackieren

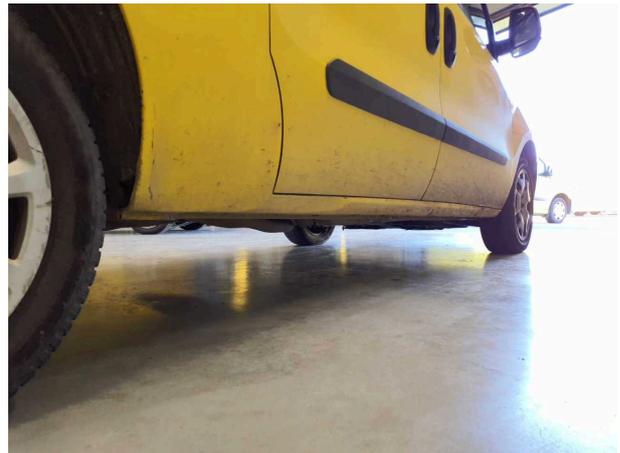
| Nr. Bauteilgruppe | Beschreibung |
|---|---|
| 9 Schweller rechts | Einstieg - beschädigt - instandsetzen und lackieren |

Beschädigung 9: Schweller rechts: Einstieg - beschädigt - instandsetzen und lackieren

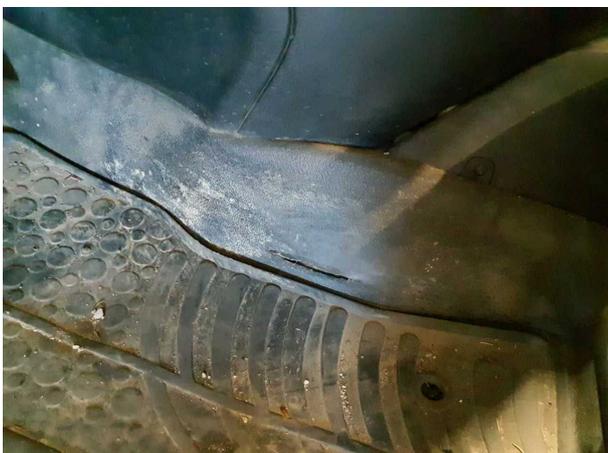
| Nr. Bauteilgruppe | Beschreibung |
|---|---|
| 10 Verkleidungen/ Abdeckungen | Teppichboden vorn links - verschlissen - erneuern |

Beschädigung 10: Verkleidungen/Abdeckungen: Teppichboden vorn links - verschlissen - erneuern

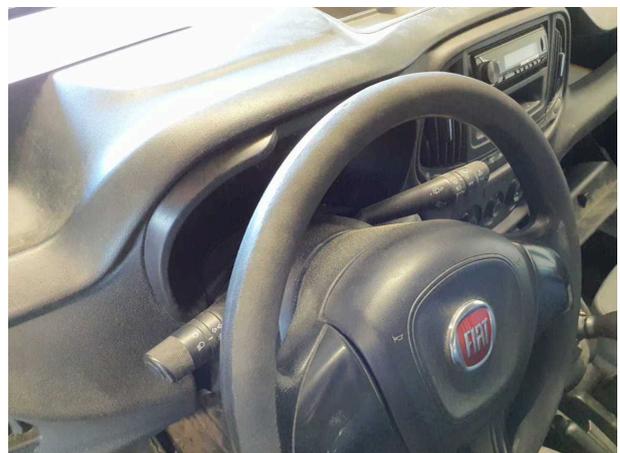
| Nr. Bauteilgruppe | Beschreibung |
|---|---|
| 11 Lenkanlage | Lenkrad - verschlissen - erneuern |

Beschädigung 11: Lenkanlage: Lenkrad - verschlissen - erneuern

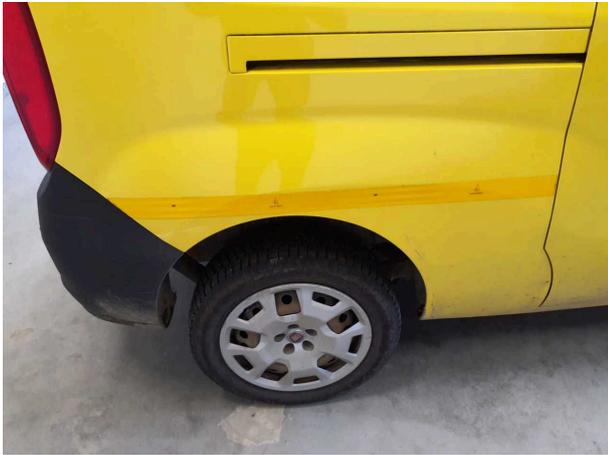
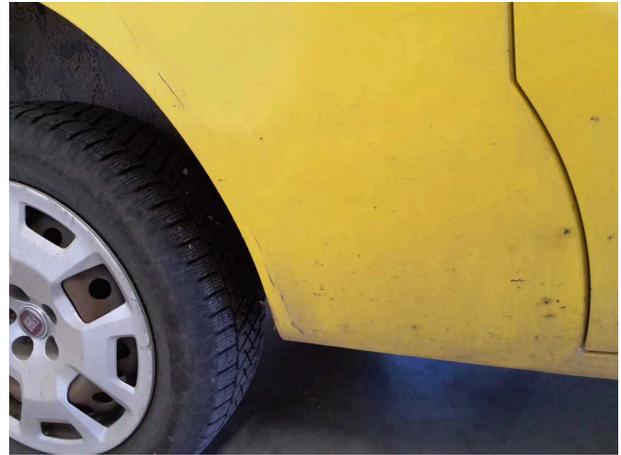
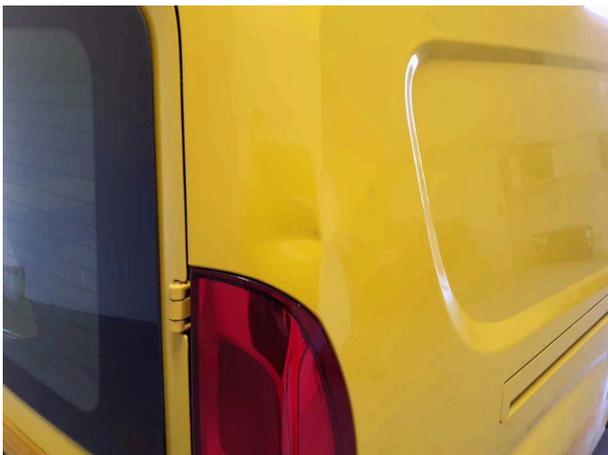
| Nr. Bauteilgruppe | Beschreibung |
|---|---|
| 13 Seitenwand rechts | Seitenwand - beschädigt - instandsetzen und lackieren |

Beschädigung 13: Seitenwand rechts: Seitenwand - beschädigt - instandsetzen und lackieren

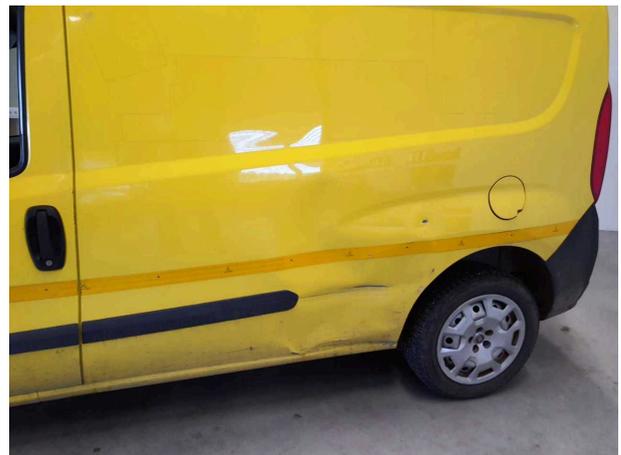
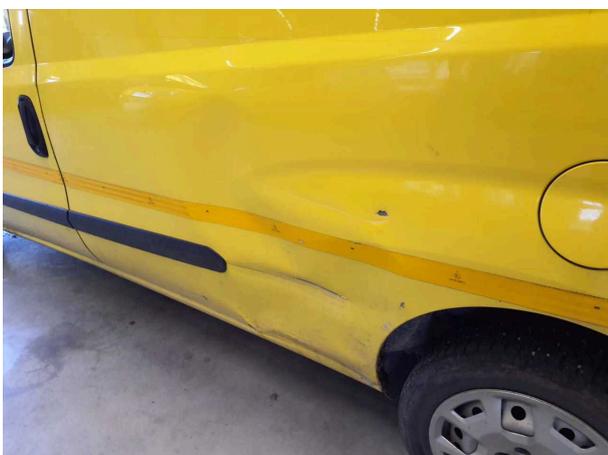
| Nr. Bauteilgruppe | Beschreibung |
|---|---|
| 14 Seitenwand links | Seitenwand - beschädigt - erneuern |

Beschädigung 14: Seitenwand links: Seitenwand - beschädigt - erneuern

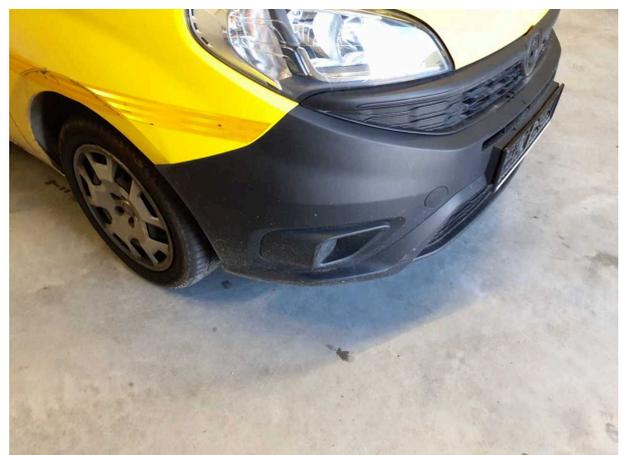
| Nr. Bauteilgruppe | Beschreibung |
|---|--|
| 1 Stossfänger vorn | Stossfänger vorn - verkratzt / verschürft - kein Abzug |

Gebrauchsspur 1: Stossfänger vorn: Stossfänger vorn - verkratzt / verschürft - kein Abzug
