Zustandsbericht

Vertragsnummer **BMi46575**
(Aktenzeichen Auftraggeber)
Protokollnummer **33534722**
(bei Rückfragen angeben)

Fiat DOBLO MAXI
Fahrzeugart: Transporter

Kennzeichen: PT 46575
FIN: ZFA26300006C63404

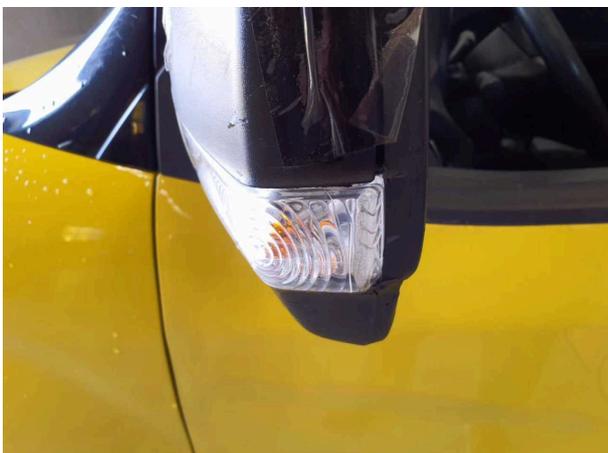
Beschädigung 1: Blinkleuchte: Spiegel links - beschädigt - erneuern

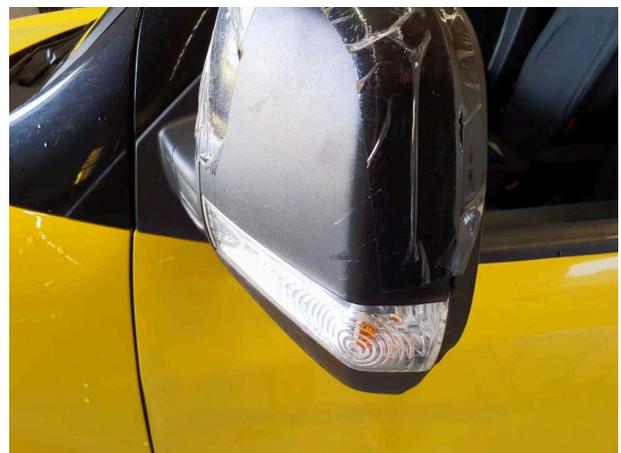
Beschädigung 2: Außenspiegel links: Abdeckkappe - beschädigt - erneuern

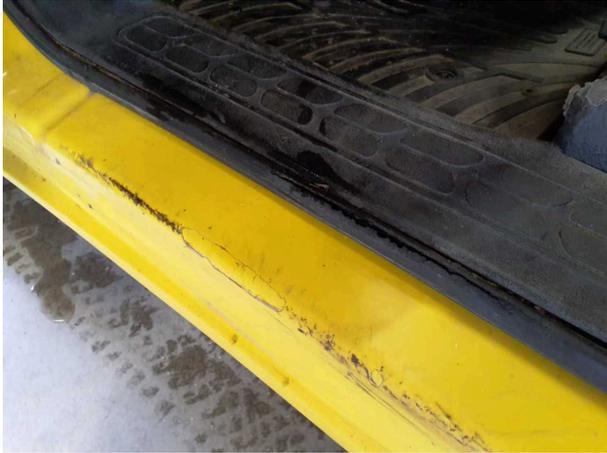
Beschädigung 3: Tür vorn links: Türdichtung - verschlissen - erneuern

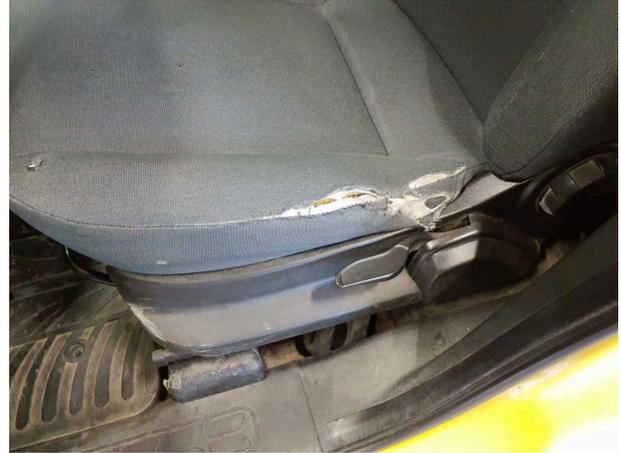
Beschädigung 4: Sitz vorn: Sitzpolster links - verschlissen - erneuern

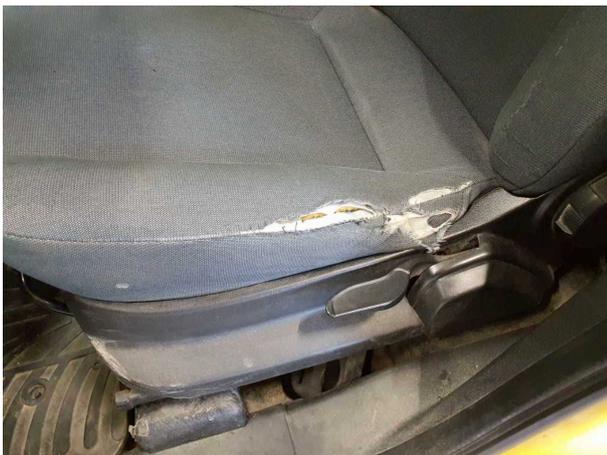
Beschädigung 5: Sitz vorn: Sitzbezug links - verschlissen - erneuern

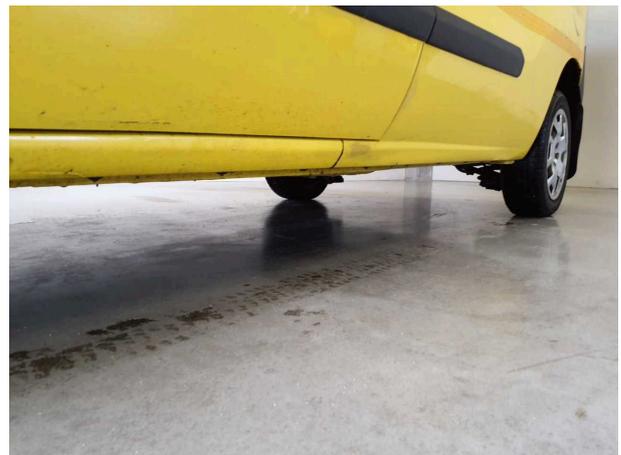
Beschädigung 6: Schweller links: Einstieg - beschädigt - instandsetzen und lackieren

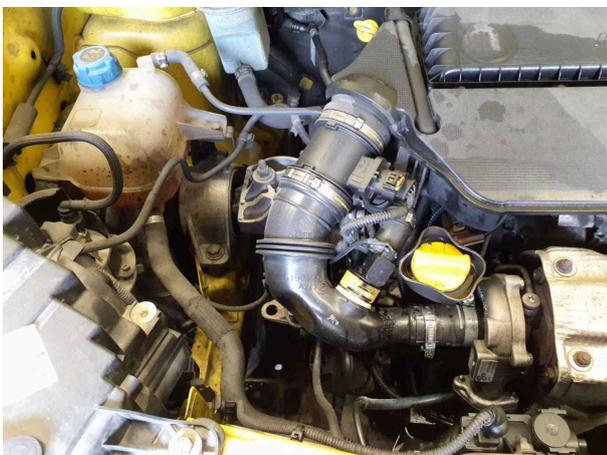
Beschädigung 7: Motor: Motor - undicht - Diagnose durchführen

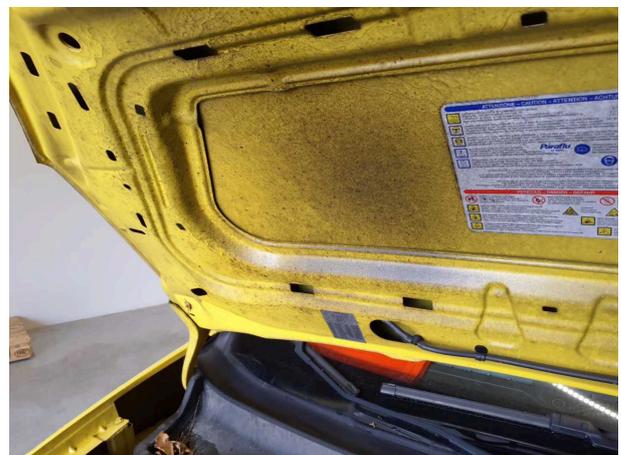
Beschädigung 7: Motor: Motor - undicht - Diagnose durchführen

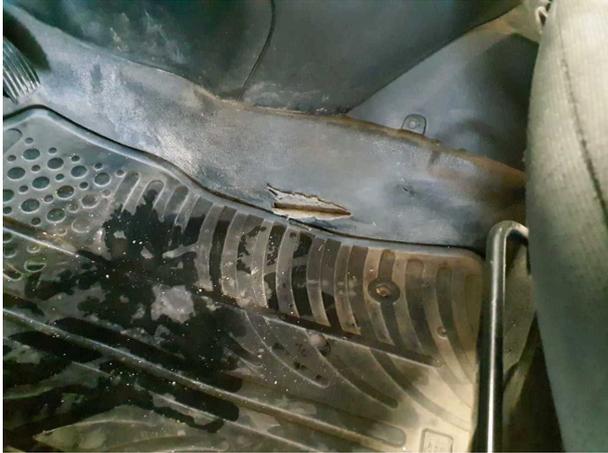
Beschädigung 8: Verkleidungen/Abdeckungen: Teppichboden vorn links - verschlissen - erneuern

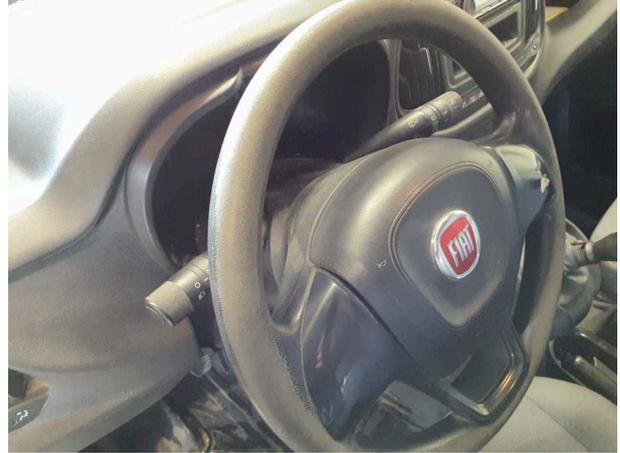
Beschädigung 9: Lenkanlage: Lenkrad - verschlissen - erneuern

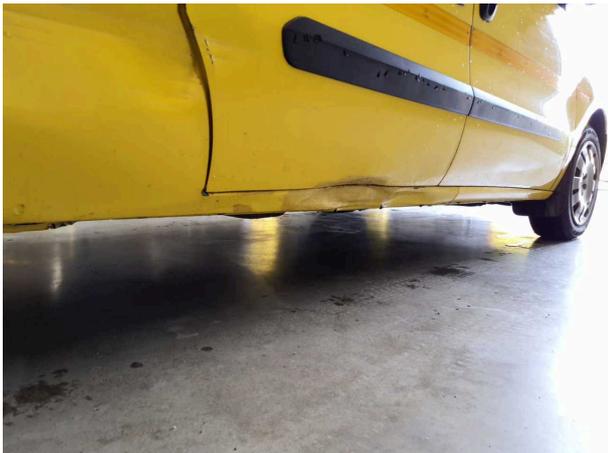
Beschädigung 11: Schweller rechts: Einstieg - beschädigt - instandsetzen und lackieren

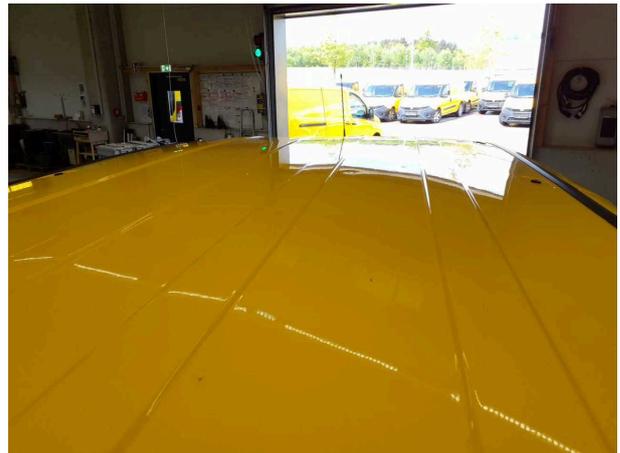
Beschädigung 12: Fahrzeugdach: Dach - Hagelschaden - sanft instandsetzen

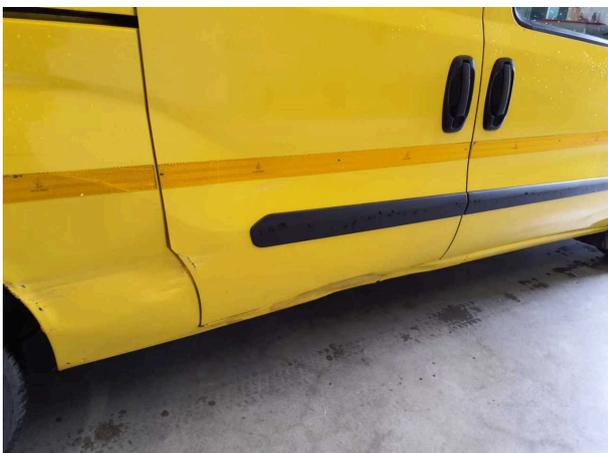
Beschädigung 13: Schiebetür rechts: Schiebetür - beschädigt - instandsetzen und lackieren

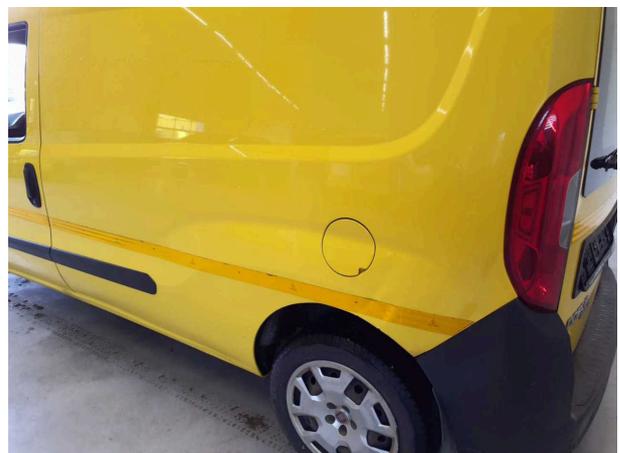
Beschädigung 14: Seitenwand links: Seitenwand - beschädigt - instandsetzen und lackieren

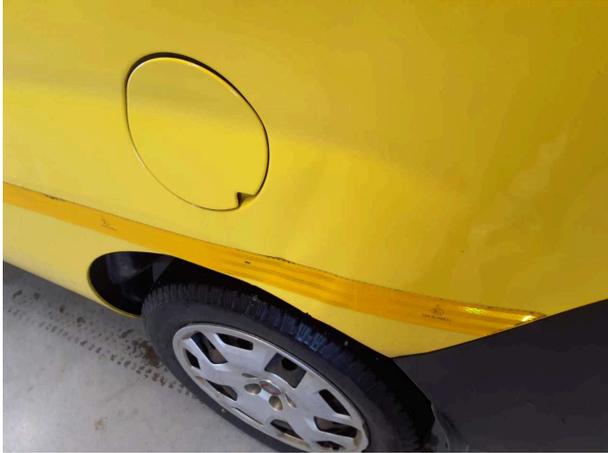
Beschädigung 14: Seitenwand links: Seitenwand - beschädigt - instandsetzen und lackieren

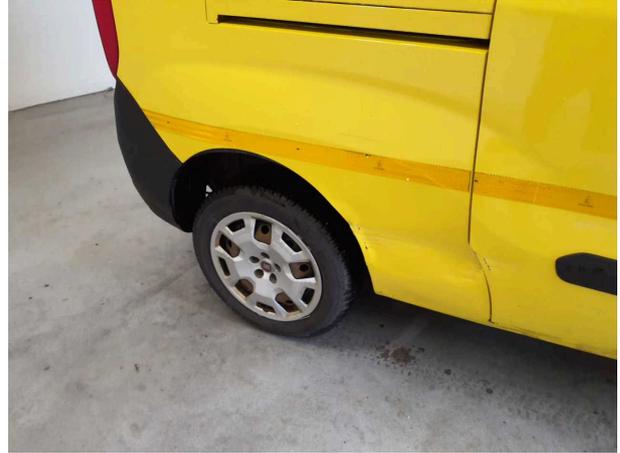
Beschädigung 15: Seitenwand rechts: Seitenwand - beschädigt - instandsetzen und lackieren

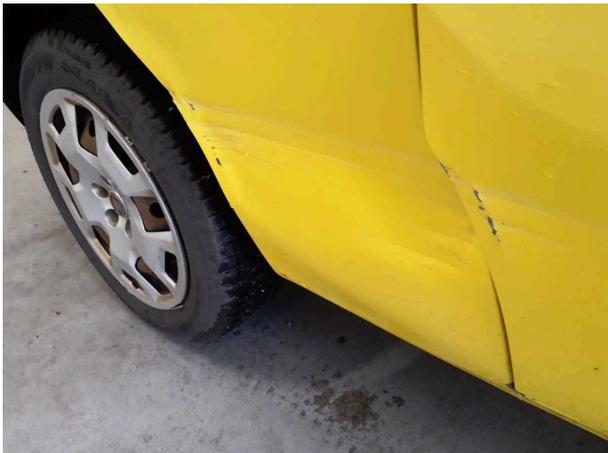
Beschädigung 15: Seitenwand rechts: Seitenwand - beschädigt - instandsetzen und lackieren

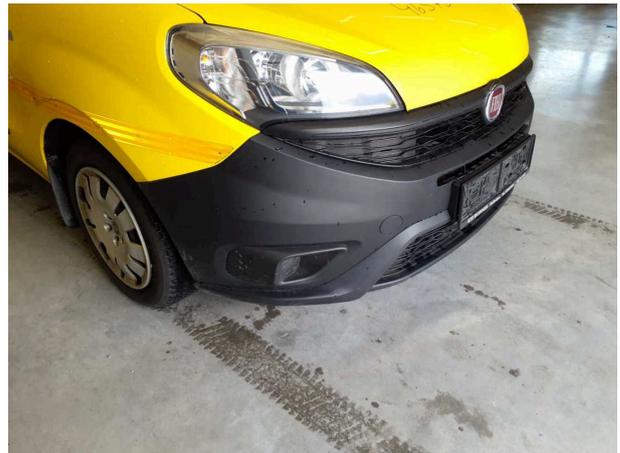
Gebrauchsspur 1: Stossfänger vorn: Stossfänger vorn - verkratzt / verschürft - kein Abzug

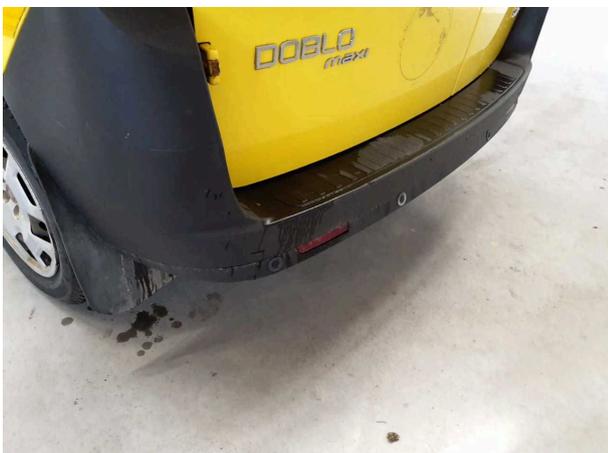
Gebrauchsspur 2: Stossfänger hinten: Stossfänger hinten - verkratzt / verschürft - kein Abzug
