# Zustandsbericht

Vertragsnummer **BMi47539**  
(Aktenzeichen Auftraggeber)  
Protokollnummer **33758095**  
(bei Rückfragen angeben)

**Fiat DOBLO MAXI**  
**Fahrzeugart: Transporter**

**Kennzeichen: PT 47539**  
**FIN: ZFA26300006G33959**

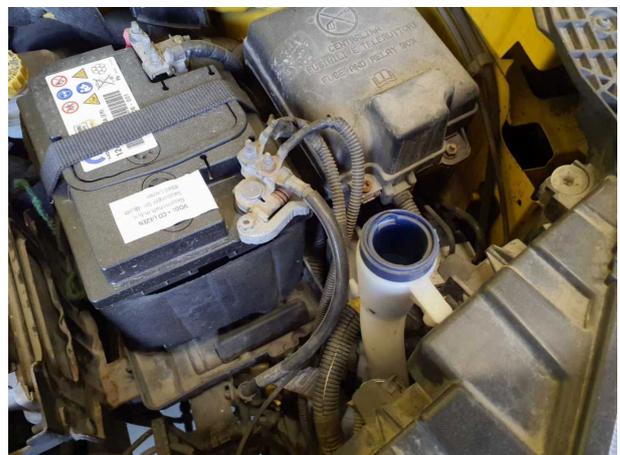
**Beschädigung 1: Scheibenreinigung: Deckel Waschbehälter - fehlt - erneuern**

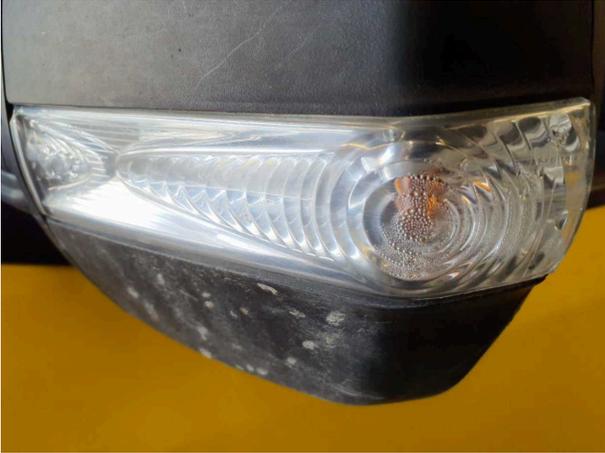
**Beschädigung 2:** Blinkleuchte: Spiegel links - undicht - erneuern

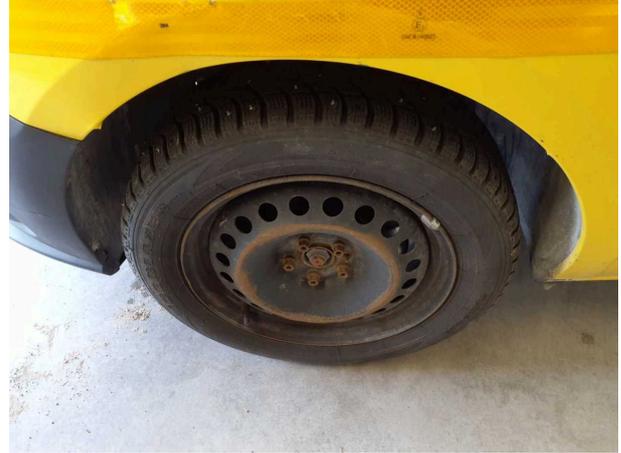
**Beschädigung 3:** Rad/Reifen: Radblende vorn links - beschädigt - erneuern

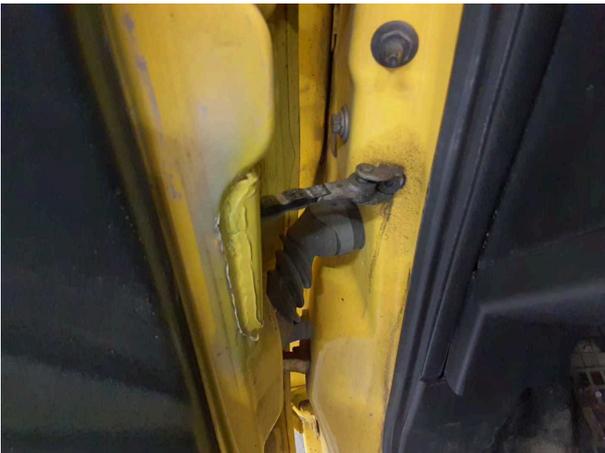
**Beschädigung 4:** Tür vorn links: Fangband / Feststeller - Geräusch - erneuern

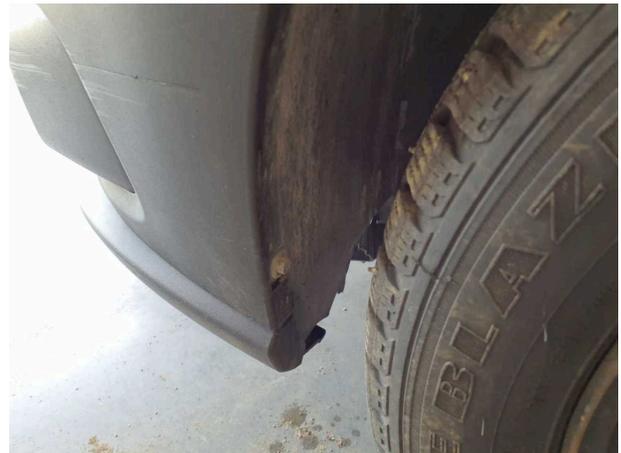
**Beschädigung 5:** Kotflügel links: Innenkotflügel - beschädigt - erneuern

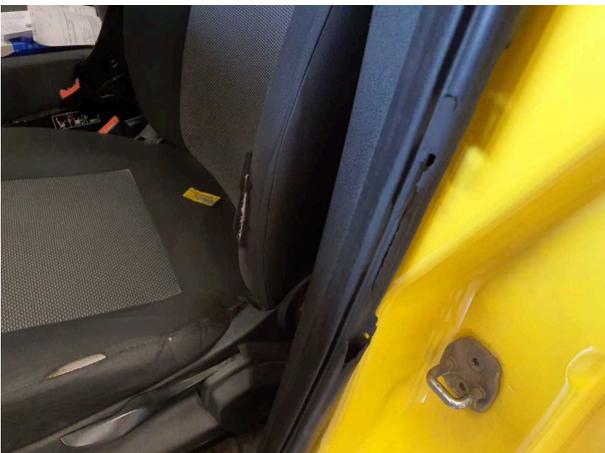
**Beschädigung 6:** Tür vorn links: Türdichtung - verschlissen - erneuern

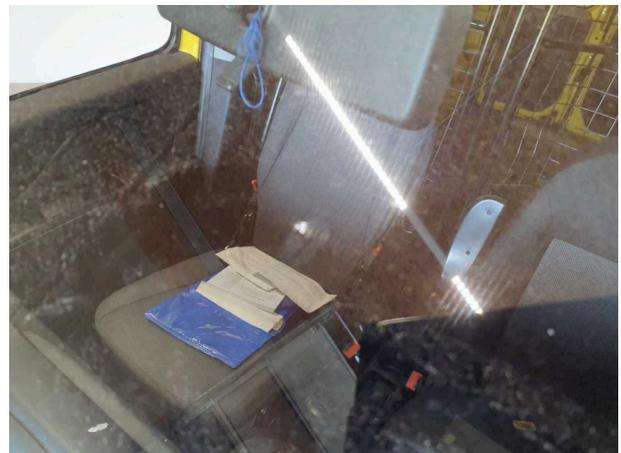
**Beschädigung 7:** Verglasung: Frontscheibe - Steinschlag - Smart Repair

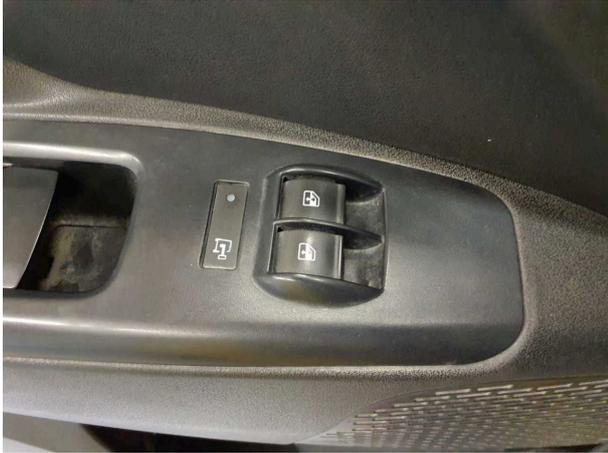
**Beschädigung 8:** elektronische Systeme: elektronische Systeme (Schalter) - beschädigt - erneuern

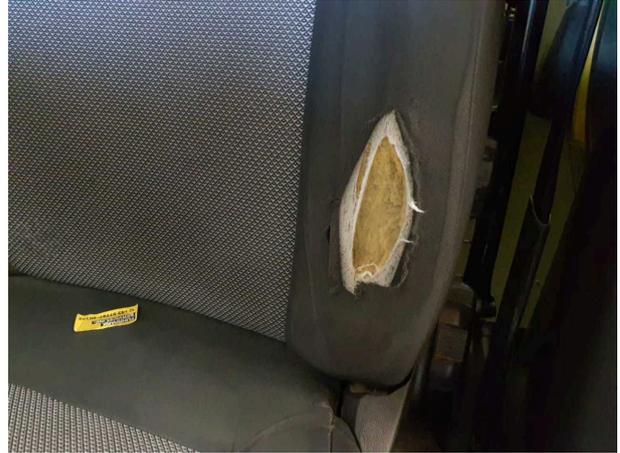
**Beschädigung 9:** Sitz vorn: Lehnenbezug links - verschlissen - erneuern

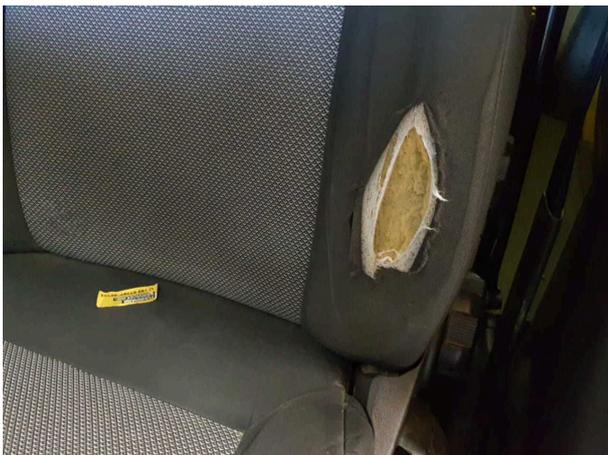
**Beschädigung 10:** Sitz vorn: Lehnpolster links - verschlissen - erneuern

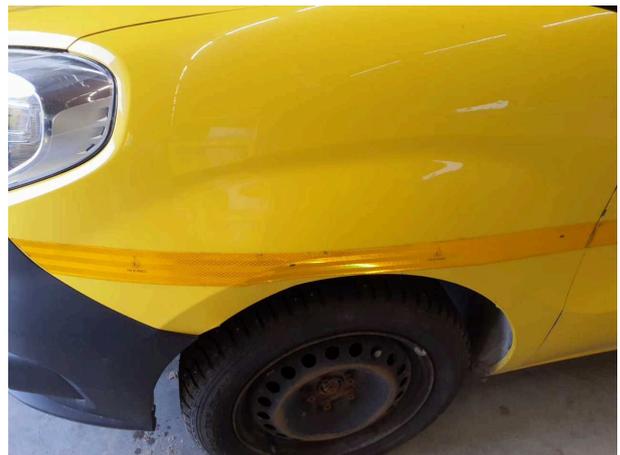
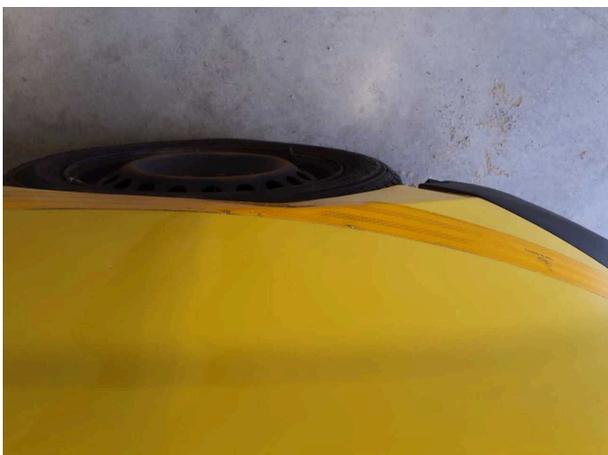
**Beschädigung 11:** Kotflügel links: Kotflügel links - beschädigt - instandsetzen und lackieren

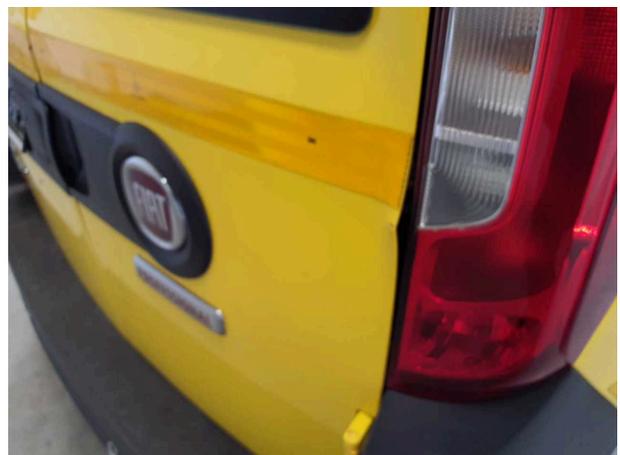
**Beschädigung 12:** Heckklappe/-tür: Hecktür rechts - beschädigt - instandsetzen und lackieren

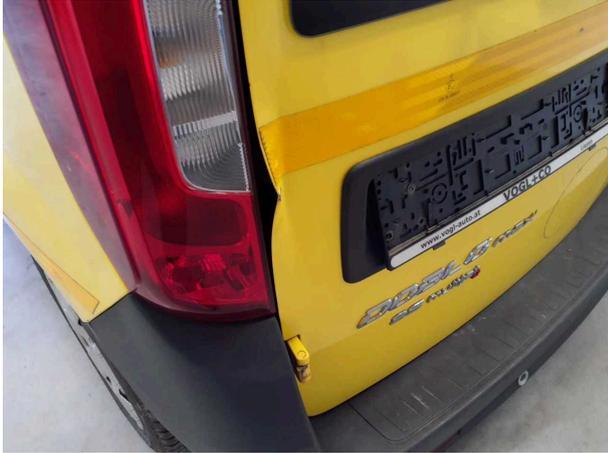
**Beschädigung 13:** Heckklappe/-tür: Hecktür links - beschädigt - instandsetzen und lackieren

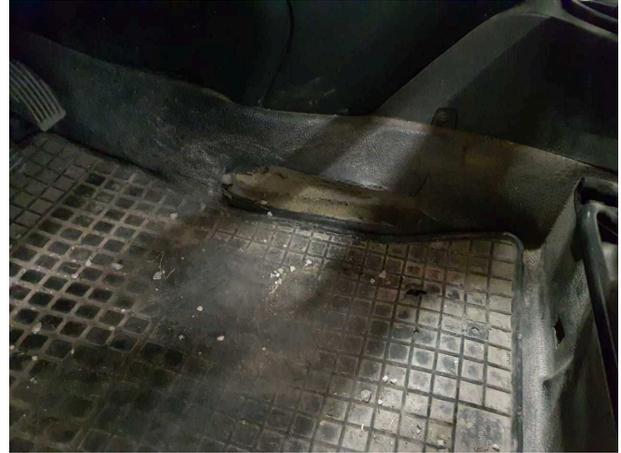
**Beschädigung 14:** Verkleidungen/Abdeckungen: Teppichboden vorn links - verschlissen - erneuern

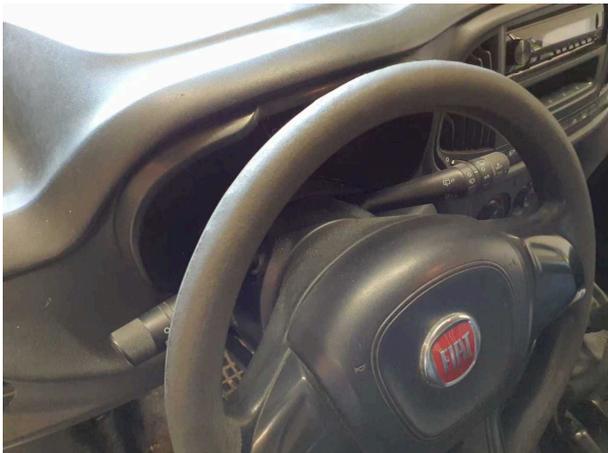
**Beschädigung 15:** Lenkanlage: Lenkrad - verschlissen - erneuern

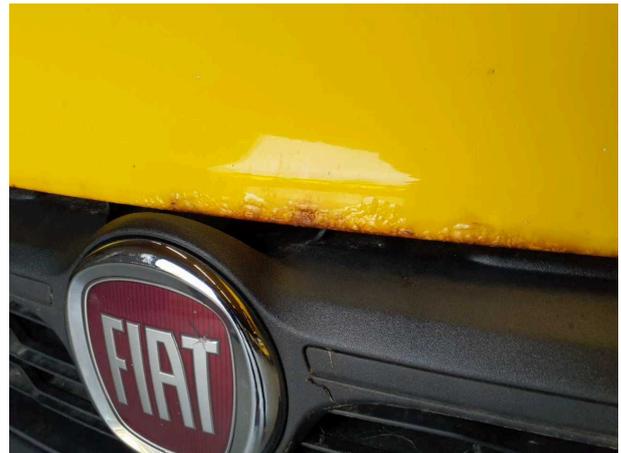
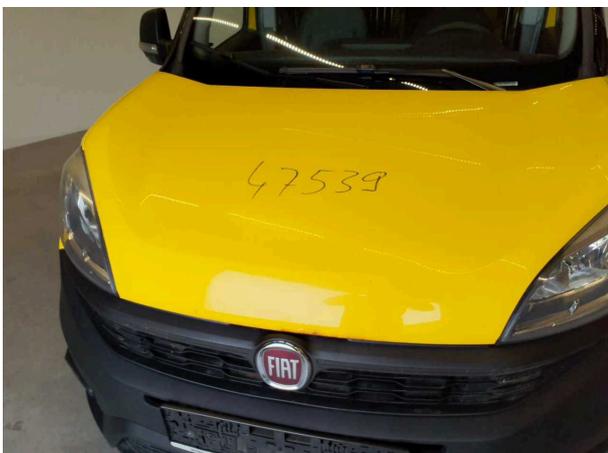
**Beschädigung 16:** Motorhaube: Motorhaube - Korrosion - instandsetzen und lackieren

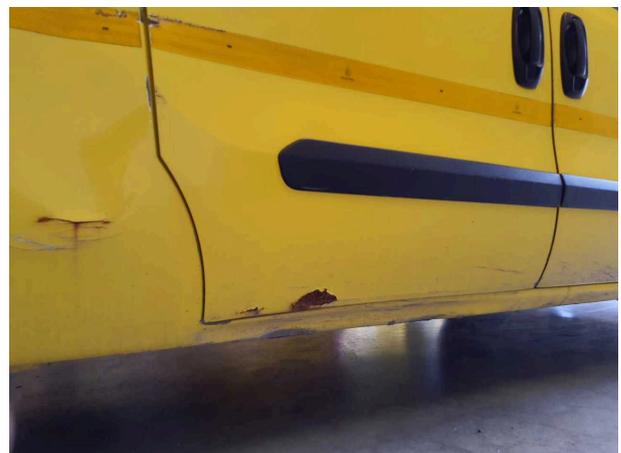
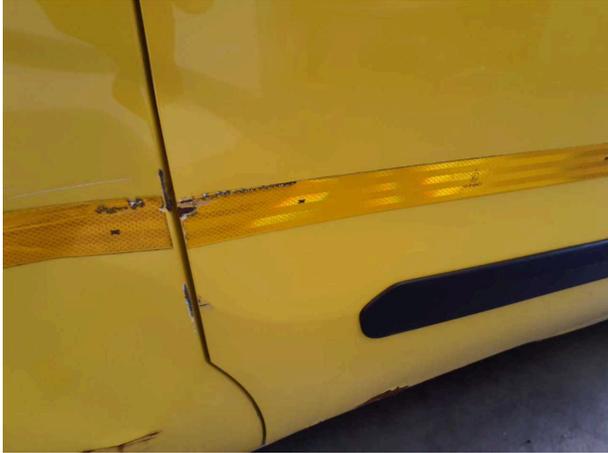
**Beschädigung 17:** Schiebetür rechts: Schiebetür - beschädigt - kein Abzug

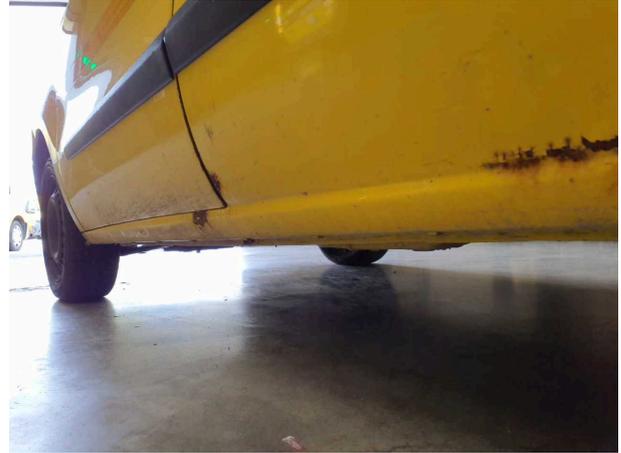
**Beschädigung 19:** Schweller links: Einstieg - beschädigt - instandsetzen und lackieren

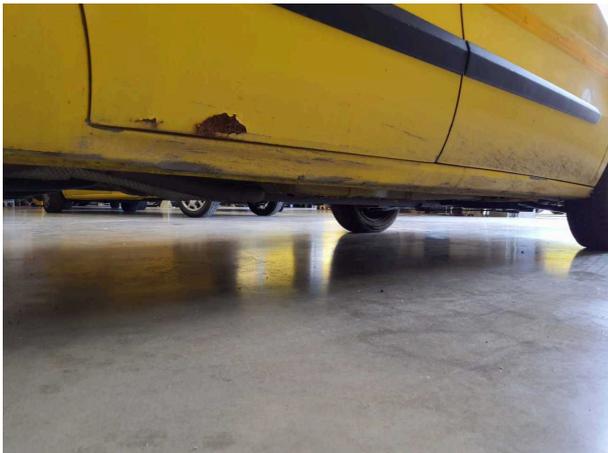
**Beschädigung 20:** Schweller rechts: Einstieg - beschädigt - instandsetzen und lackieren

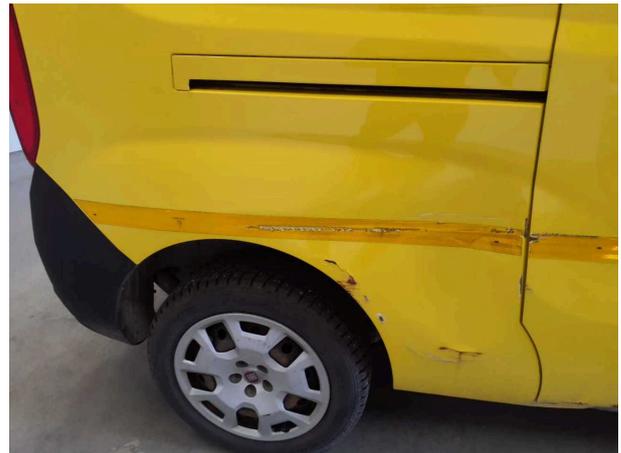
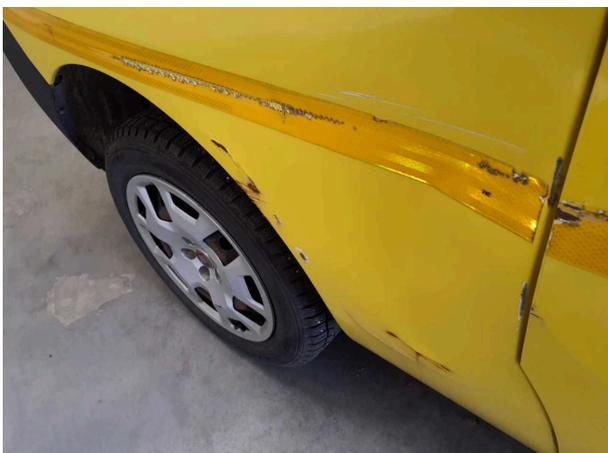
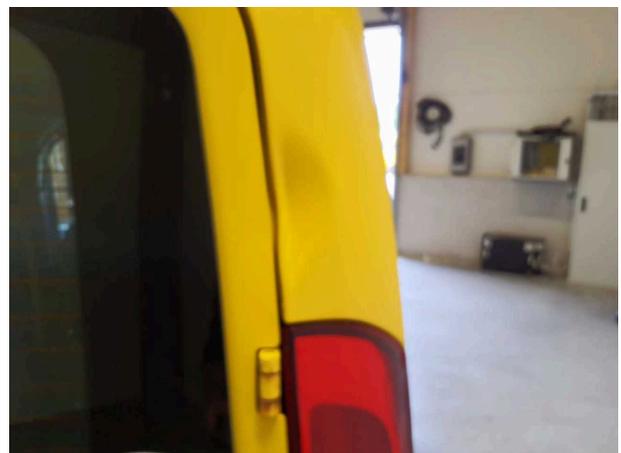
**Beschädigung 21:** Seitenwand rechts: Seitenwand - beschädigt - instandsetzen und lackieren

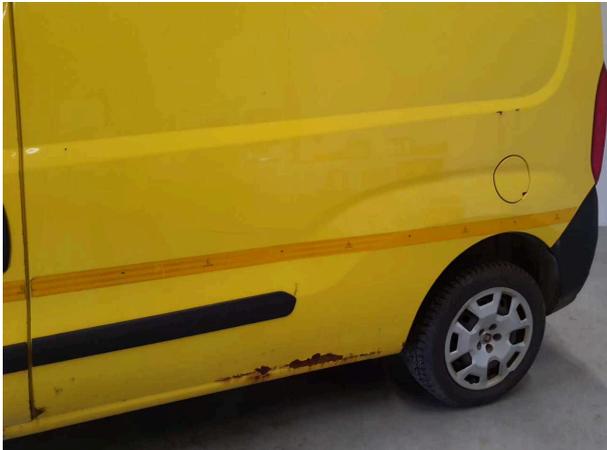
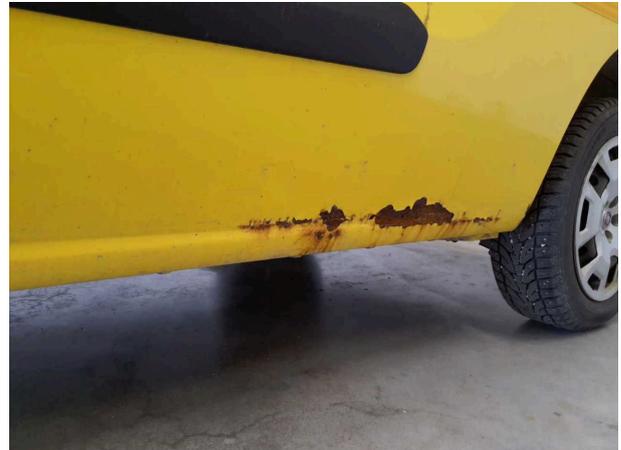
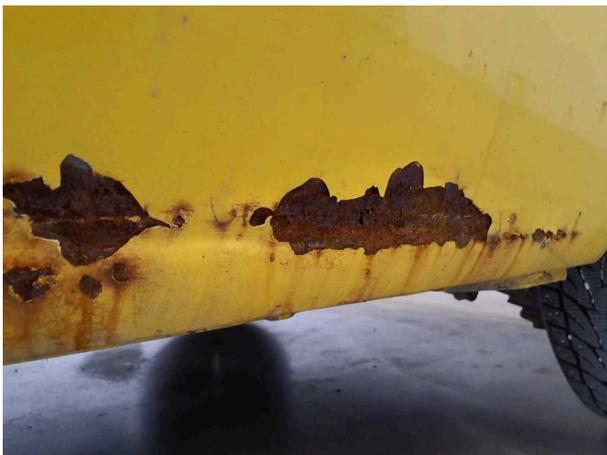
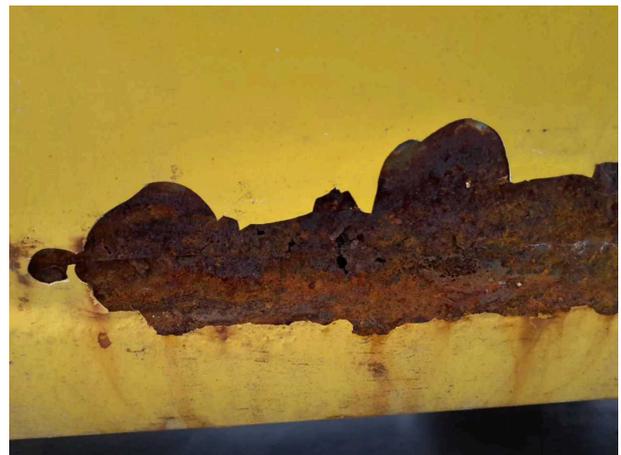
**Beschädigung 22:** Seitenwand links: Seitenwand - beschädigt - erneuern

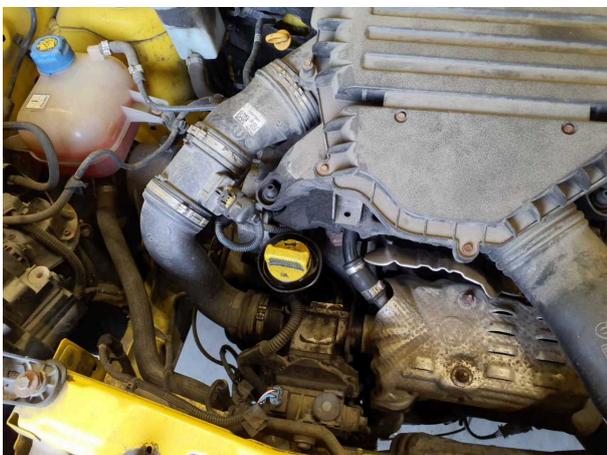
Probefahrt	Es wurde eine kurze Bewegungs- und Rangierfahrt auf dem Betriebsgelände durchgeführt
Wartungsnachweise	vorhanden / unvollständig
Besichtigungszustand	Eine ordnungsgemäße Sichtprüfung der Lackierung und der Karosserie war wegen unzureichender Lichtverhältnisse/ Nässe oder Verschmutzung nur eingeschränkt möglich. Zum Zeitpunkt der Besichtigung konnte der Zustand einer ausreichenden Beurteilung nicht sichergestellt werden. Sachverständigenseits wird daher zur Verringerung des Prognoserisikos eine weitere Besichtigung empfohlen. Zur Untersuchung des Fahrzeuges standen keine Hubmittel bzw. Grube zur Verfügung. Aus diesem Grund war die Besichtigung der Fahrzeugunterseite nur begrenzt möglich.
Sonstiges	Fahrzeug dem Alter und Laufleistung entsprechende Gebrauchspuren Preise geschätzt. Motorschaden

**Beschädigung 23:** Motor: Motor (Laut Post KV und raucht blau) - beschädigt - erneuern

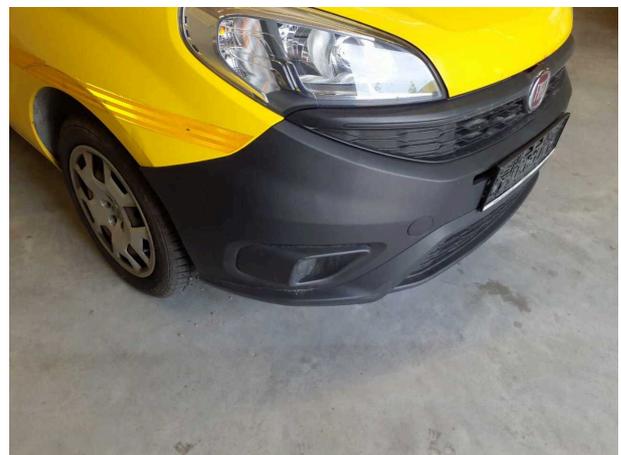
**Gebrauchsspur 1:** Stoßfänger vorn: Stoßfänger vorn - verkratzt / verschürft - kein Abzug

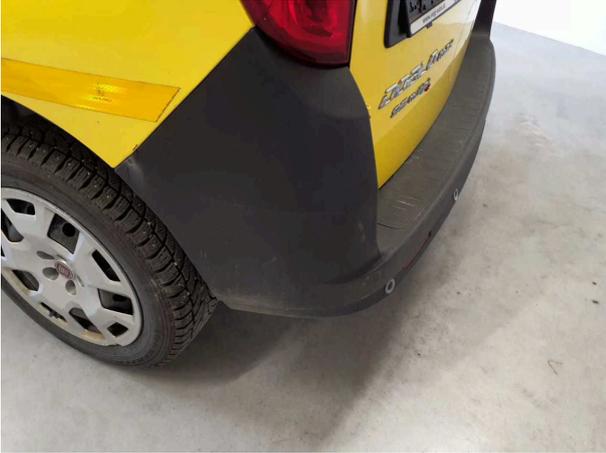
**Gebrauchsspur 2:** Stossfänger hinten: Stossfänger hinten -  
verkratzt / verschürft - kein Abzug
