Zustandsbericht

Vertragsnummer **BMi45328**
(Aktenzeichen Auftraggeber)
Protokollnummer **33483799**
(bei Rückfragen angeben)

Fiat DOBLO MAXI
Fahrzeugart: Transporter

Kennzeichen: PT 45328
FIN: ZFA26300006958782

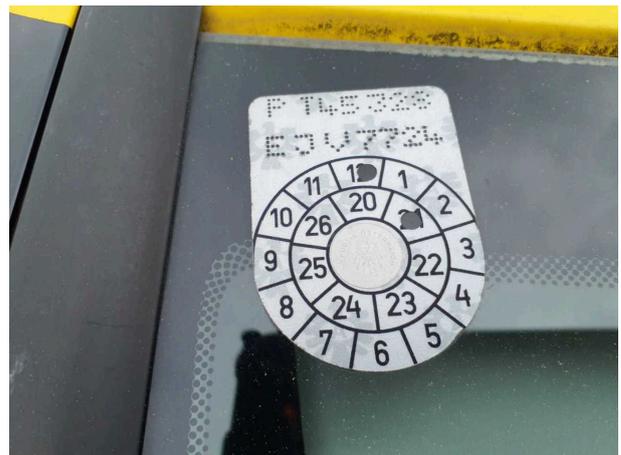
Beschädigung 1: Sonstiges: Hauptuntersuchung - fällig - erneuern

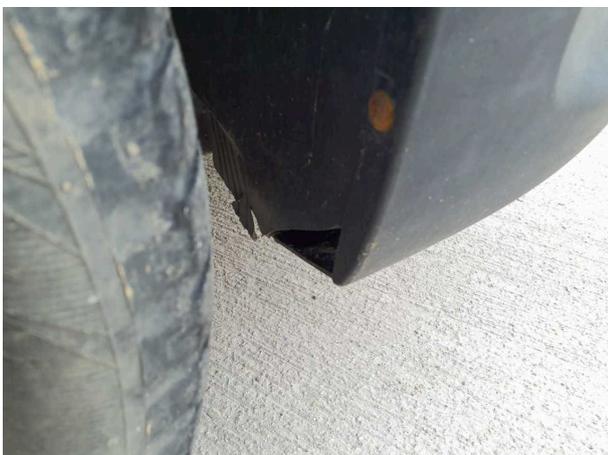
Beschädigung 2: Kotflügel rechts: Innenkotflügel - beschädigt - erneuern

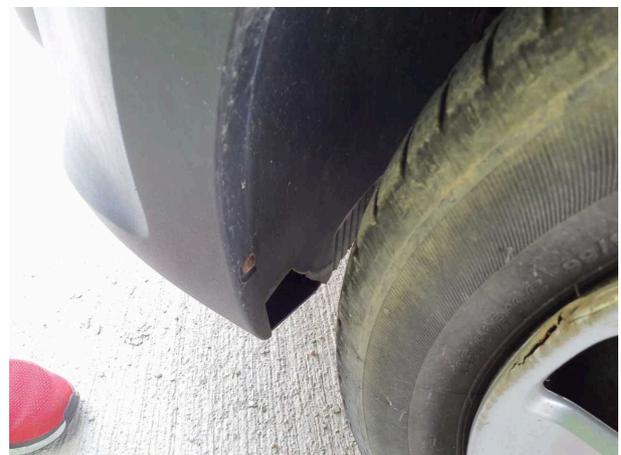
Beschädigung 3: Kotflügel links: Innenkotflügel - beschädigt - erneuern

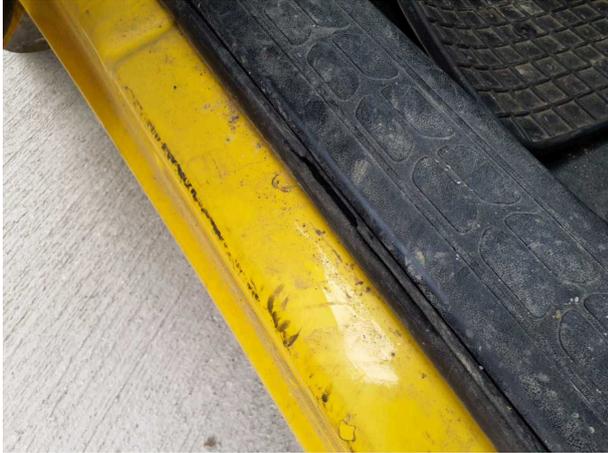
Beschädigung 4: Tür vorn links: Türdichtung - verschlissen - erneuern

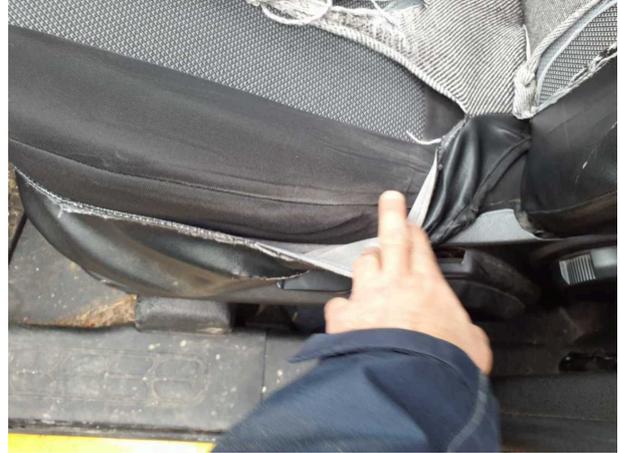
Beschädigung 5: Sitz vorn: Sitzpolster links - verschlissen - erneuern

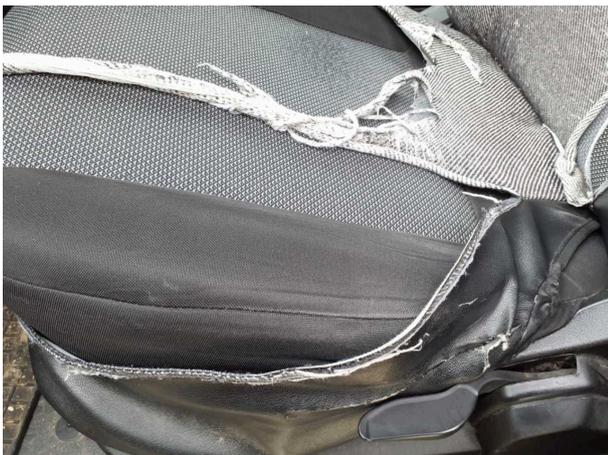
Beschädigung 6: Sitz vorn: Sitzbezug links - verschlissen - erneuern

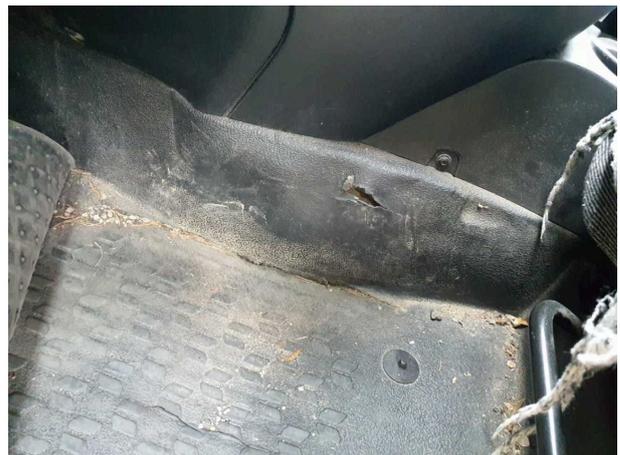
Beschädigung 7: Verkleidungen/Abdeckungen: Teppichboden vorn links - verschlissen - erneuern

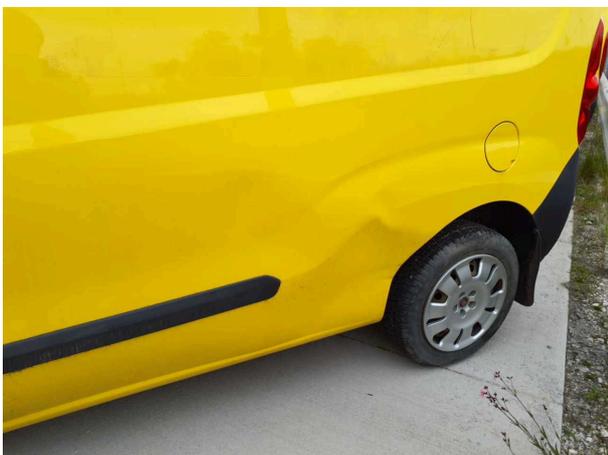
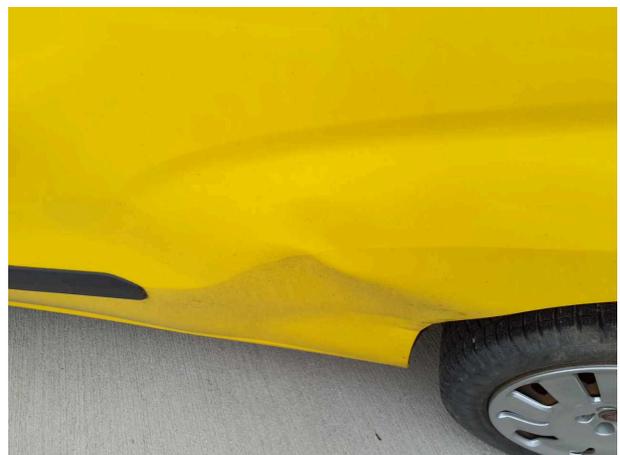
Beschädigung 8: Seitenwand links: Seitenwand - beschädigt - instandsetzen und lackieren

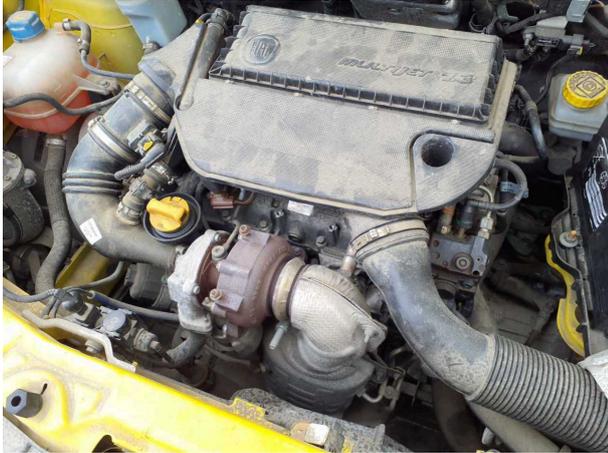
Probefahrt	Das Fahrzeug war zum Besichtigungszeitpunkt nicht fahrbereit.
Wartungsnachweise	vorhanden / unvollständig
Besichtigungszustand	Eine ordnungsgemäße Sichtprüfung der Lackierung und der Karosserie war wegen unzureichender Lichtverhältnisse/ Nässe oder Verschmutzung nur eingeschränkt möglich. Zum Zeitpunkt der Besichtigung konnte der Zustand einer ausreichenden Beurteilung nicht sichergestellt werden. Sachverständigenseits wird daher zur Verringerung des Prognoserisikos eine weitere Besichtigung empfohlen. Zur Untersuchung des Fahrzeuges standen keine Hubmittel bzw. Grube zur Verfügung. Aus diesem Grund war die Besichtigung der Fahrzeugunterseite nur begrenzt möglich.
Sonstiges	Fahrzeug dem Alter und Laufleistung entsprechende Gebrauchspuren Preise geschätzt. Motorschaden

Beschädigung 9: Motor: Motor (Laut KV post) - beschädigt - erneuern

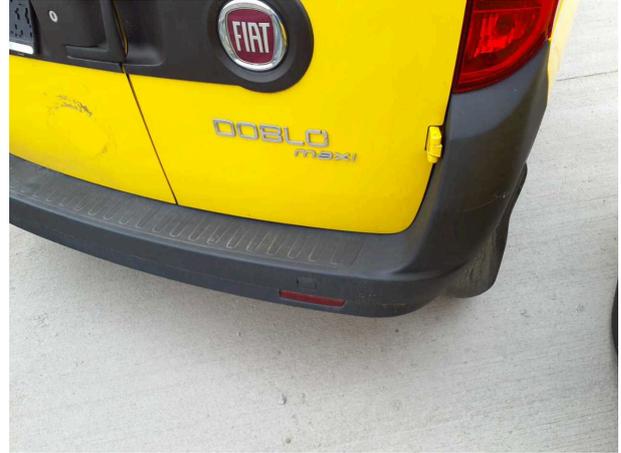
Gebrauchsspur 1: Stossfänger hinten: Stossfänger hinten - verkratzt / verschürft - kein Abzug

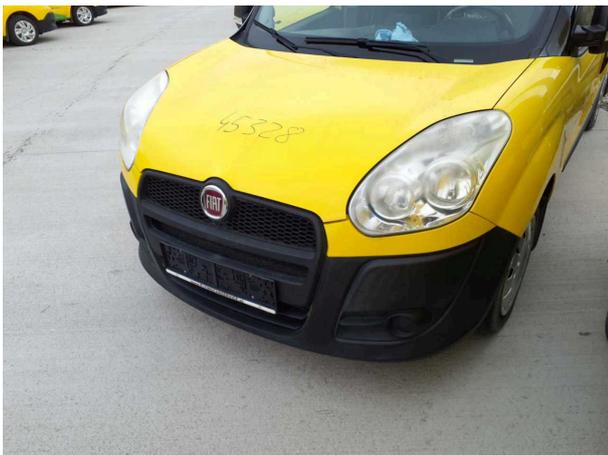
Gebrauchsspur 2: Stossfänger vorn: Stossfänger vorn - verkratzt / verschürft - kein Abzug
