Zustandsbericht

TÜV SÜD Landesgesellschaft Österreich GmbH
Franz Grill Straße 1 - Arsenal Objekt 207
1030 Wien
Erstellungsdatum: 18.04.2024

Fiat DOBLO MAXI
Fahrzeugart: Transporter

Kennzeichen: PT 46129
FIN: ZFA26300006A76414

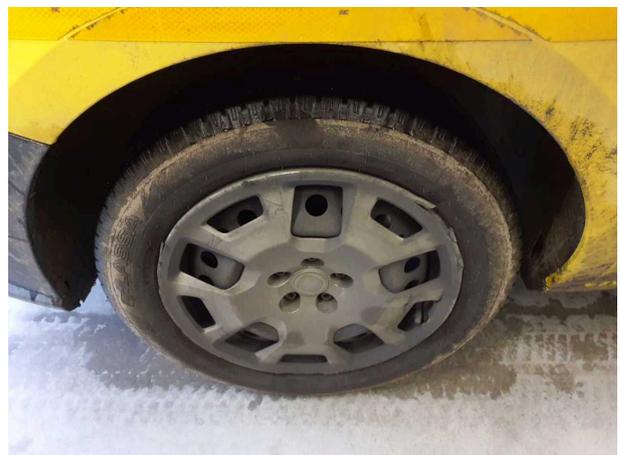
Beschädigung 1: Rad/Reifen: Radblende vom links -
beschädigt - erneuern

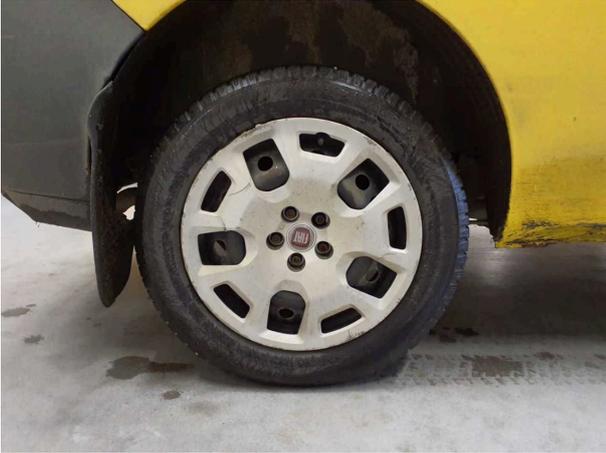
Beschädigung 2: Rad/Reifen: Radblende hinten rechts - beschädigt - erneuern

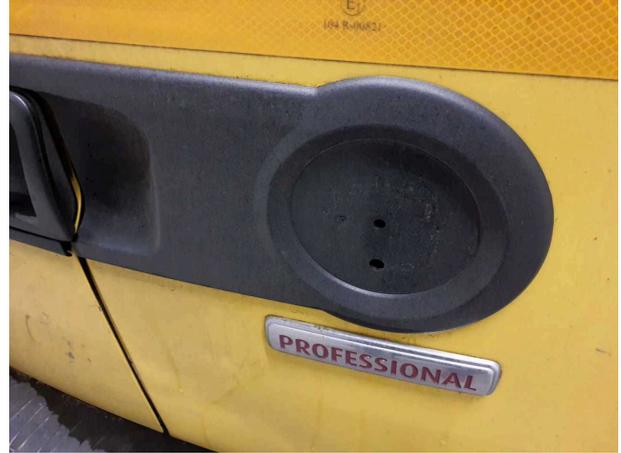
Beschädigung 3: Heckklappe/-tür: Emblem - fehlt - erneuern

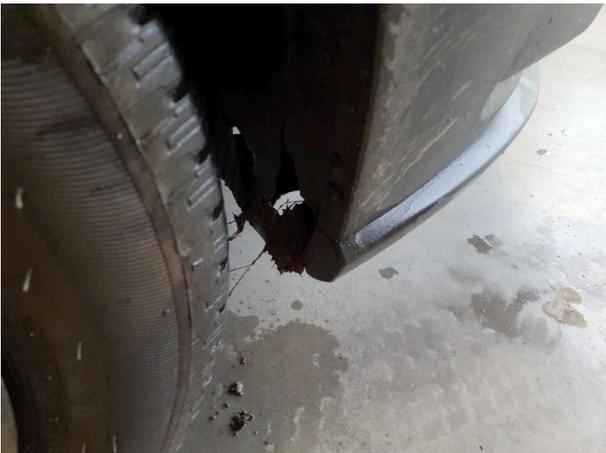
Beschädigung 5: Kotflügel rechts: Innenkotflügel - beschädigt - erneuern

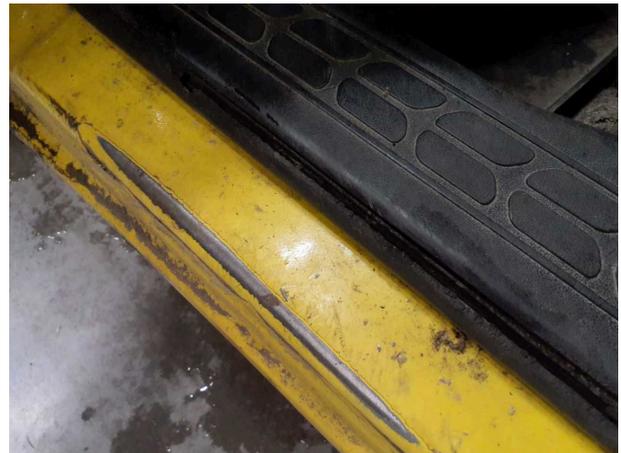
Beschädigung 6: Tür vorn links: Türdichtung - verschlissen - erneuern

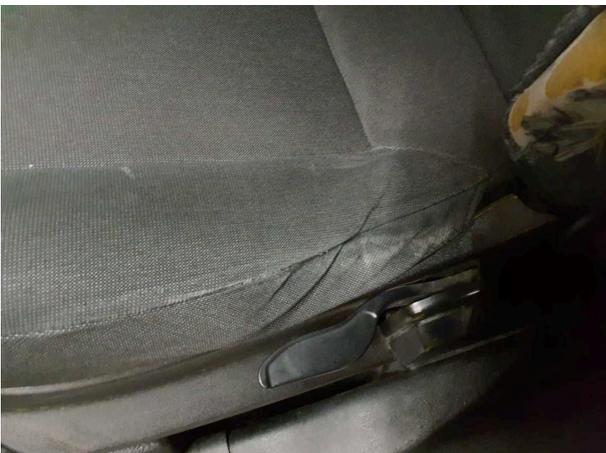
Beschädigung 7: Sitz vorn: Sitzpolster links - verschlissen - erneuern

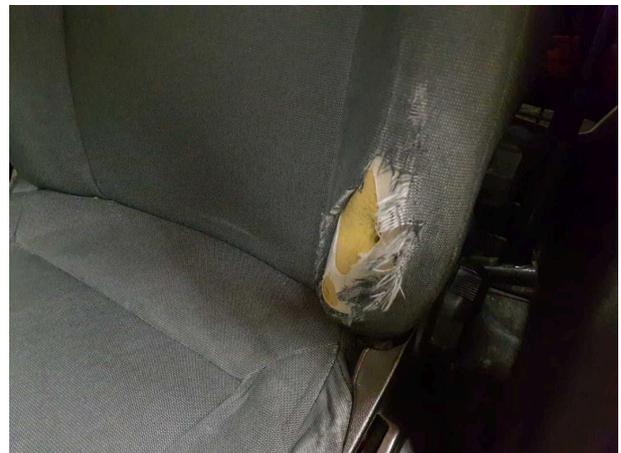
Beschädigung 8: Sitz vorn: Lehnenbezug links - verschlissen - erneuern

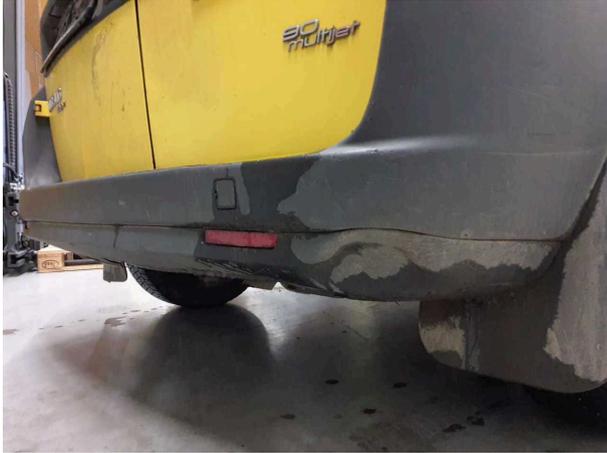
Beschädigung 9: Stossfänger hinten: Stossfänger hinten - beschädigt - erneuern

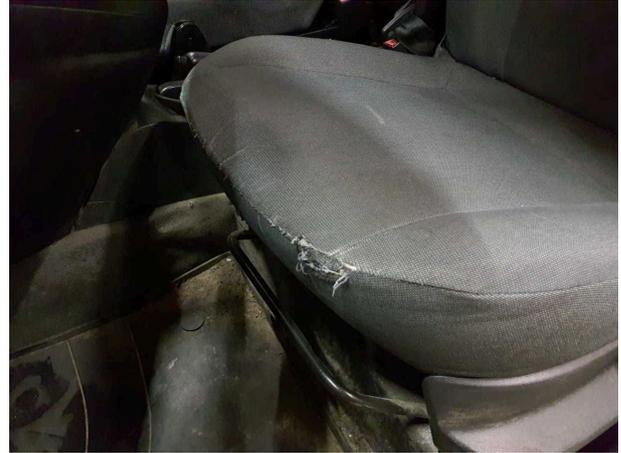
Beschädigung 10: Sitz vorn: Sitzbezug links - verschlissen - erneuern

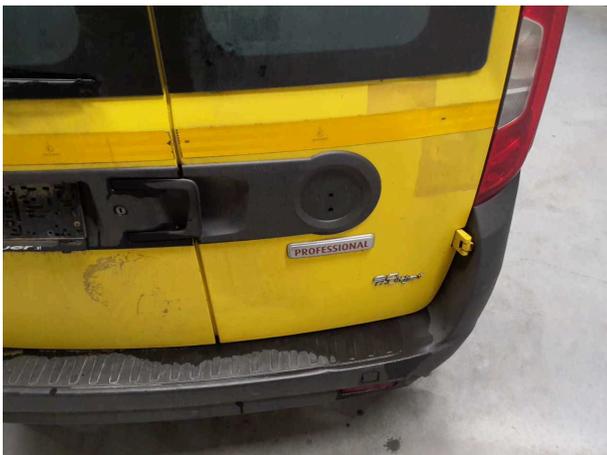
Beschädigung 11: Heckklappe/-tür: Hecktür rechts - beschädigt - instandsetzen und lackieren

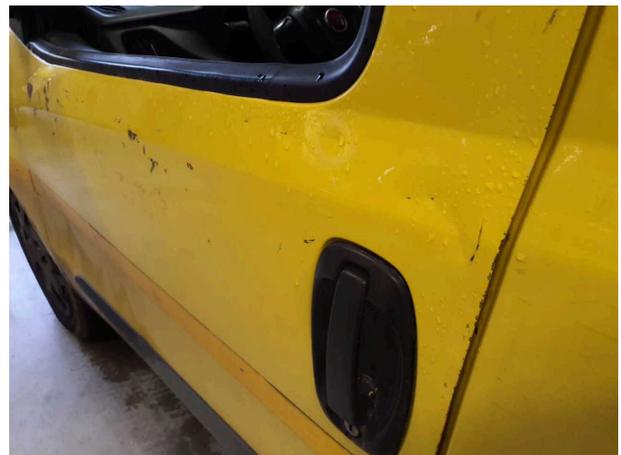
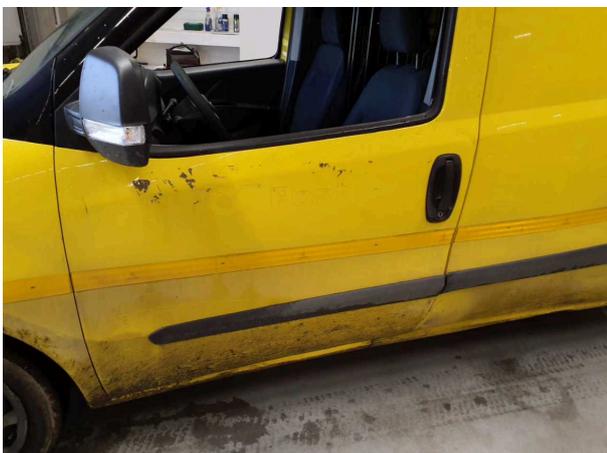
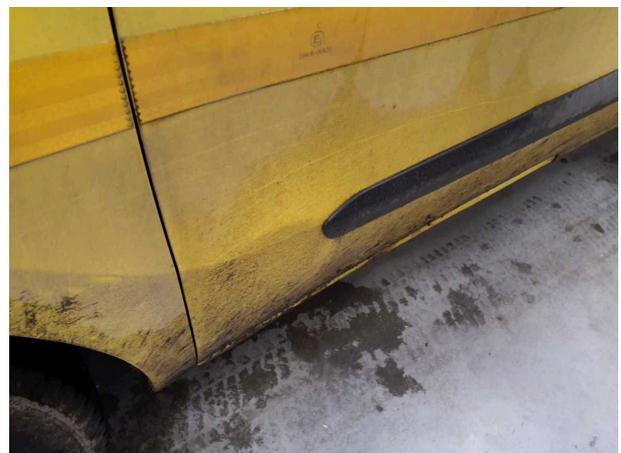
Beschädigung 12: Tür vorn links: Tür - beschädigt - instandsetzen und lackieren

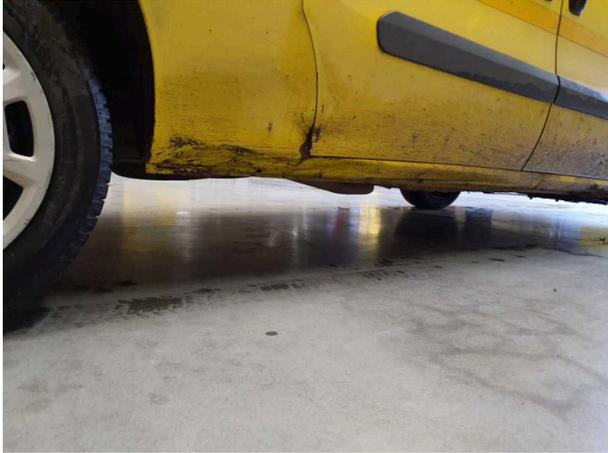
Beschädigung 13: Schweller rechts: Einstieg - beschädigt - instandsetzen und lackieren

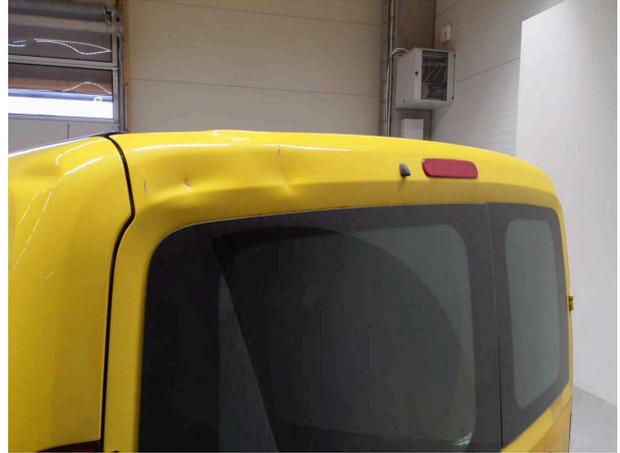
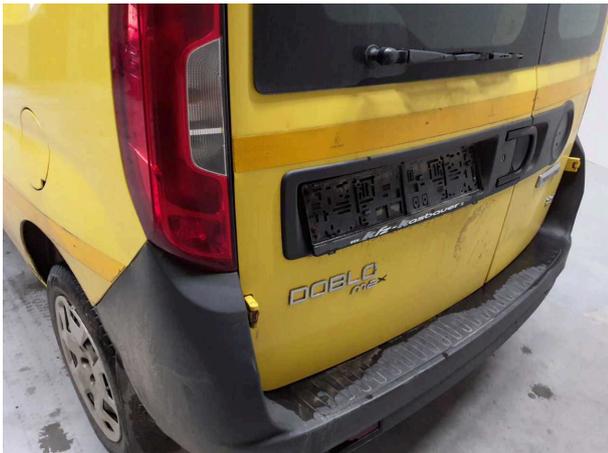
Beschädigung 14: Heckklappe/-tür: Hecktür links - beschädigt - instandsetzen und lackieren

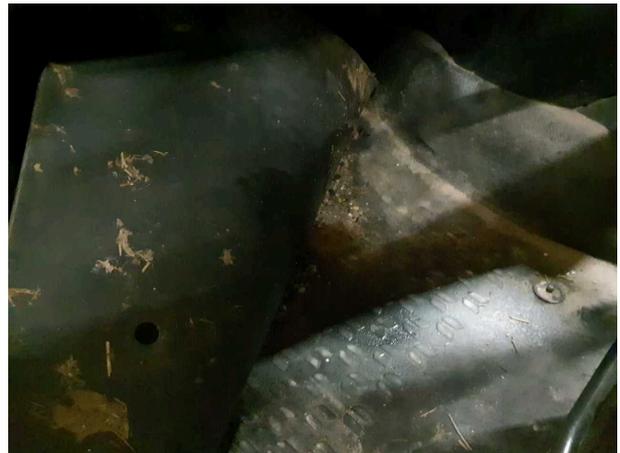
Beschädigung 15: Verkleidungen/Abdeckungen: Teppichboden vorn links - verschlissen - erneuern

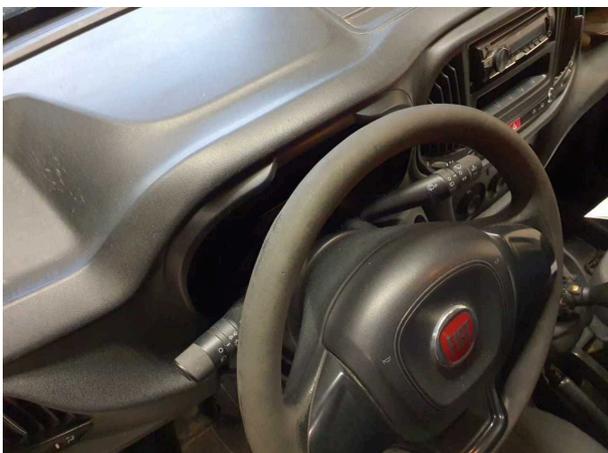
Beschädigung 16: Lenkanlage: Lenkrad - verschlissen - erneuern

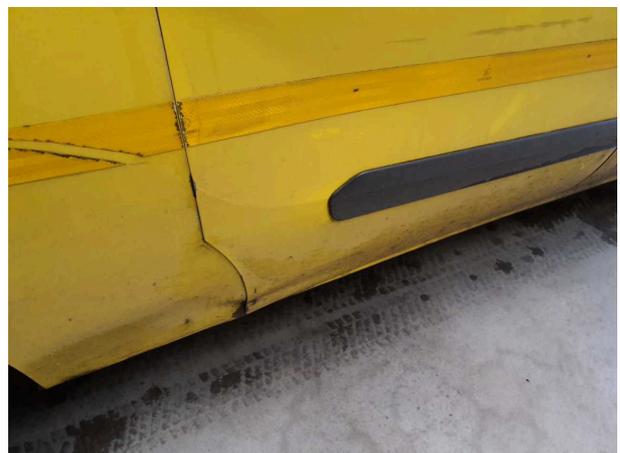
Beschädigung 17: Schiebetür rechts: Schiebetür - beschädigt - instandsetzen und lackieren

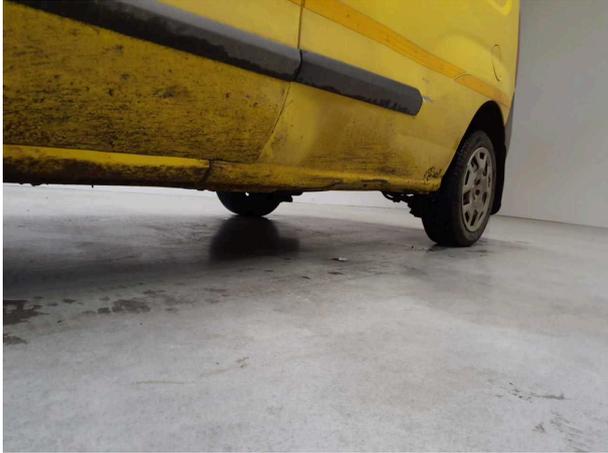
Beschädigung 19: Schweller links: Einstieg - beschädigt - instandsetzen und lackieren

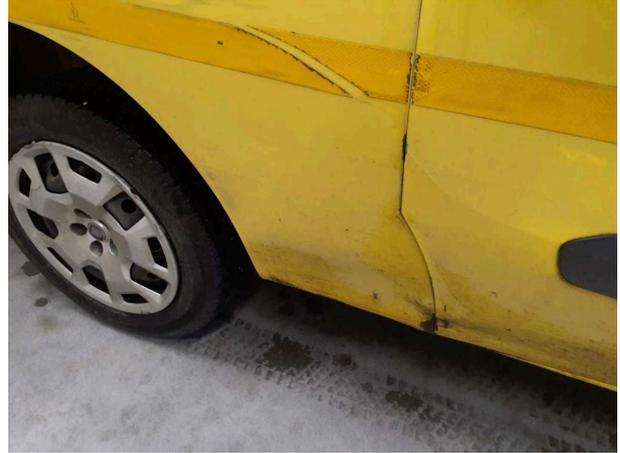
Beschädigung 20: Seitenwand rechts: Seitenwand - beschädigt - instandsetzen und lackieren

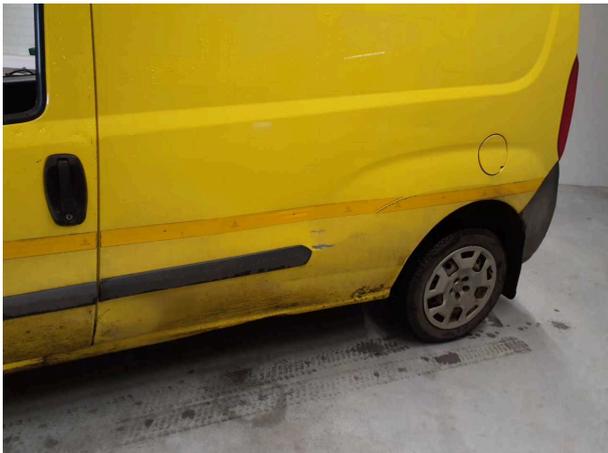
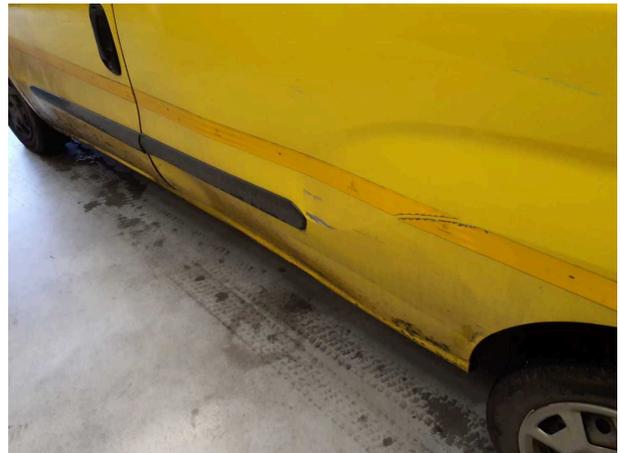
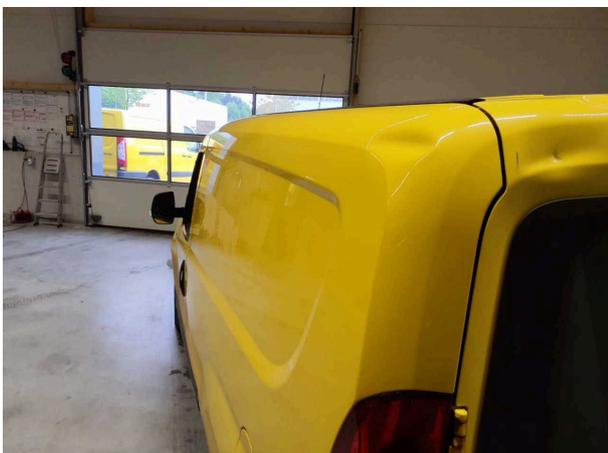
Beschädigung 21: Seitenwand links: Seitenwand - beschädigt - instandsetzen und lackieren

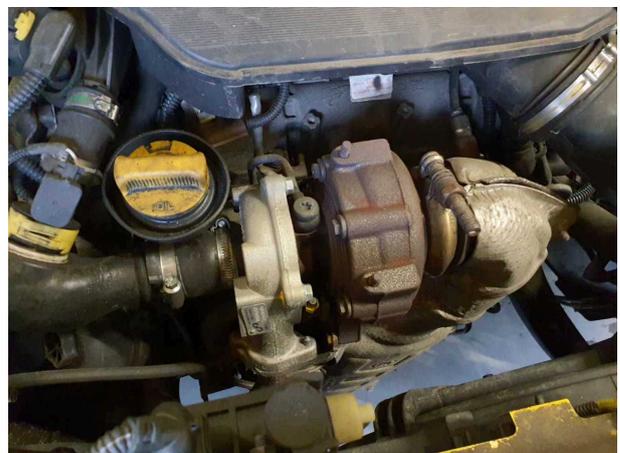
16 Lenkanlage	Lenkrad - verschlissen - erneuern
17 Schiebetür rechts	Schiebetür - beschädigt - instandsetzen und lackieren
18 Sonstiges	Inspektion/Wartung - fällig - erneuern
19 Schweller links	Einstieg - beschädigt - instandsetzen und lackieren
20 Seitenwand rechts	Seitenwand - beschädigt - instandsetzen und lackieren
21 Seitenwand links	Seitenwand - beschädigt - instandsetzen und lackieren
22 Getriebe	Getriebe (Returgang) - beschädigt - instandsetzen
23 Motor	Turbolader (Folgeschäden möglich) - beschädigt - erneuern

Beschädigung 23: Motor: Turbolader (Folgeschäden möglich) - beschädigt - erneuern

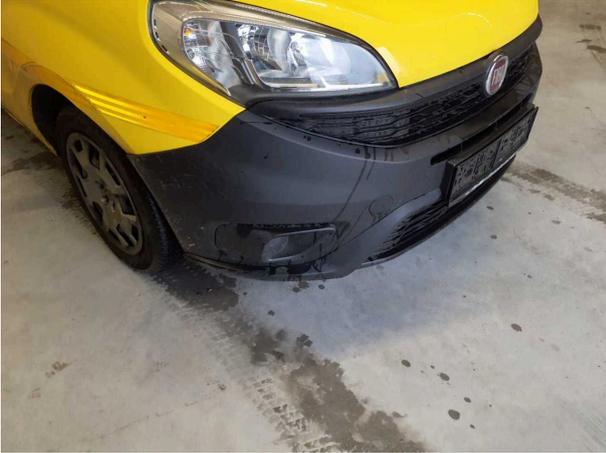
Gebrauchsspur 1: Stossfänger vorn: Stossfänger vorn -
verkratzt / verschürft - kein Abzug
