# Zustandsbericht

TÜV SÜD Landesgesellschaft Österreich GmbH  
Franz Grill Straße 1 - Arsenal Objekt 207  
1030 Wien  
Erstellungsdatum: 16.01.2024

**Fiat DOBLO MAXI**  
**Fahrzeugart: Transporter**

**Kennzeichen: PT 47256**  
**FIN: ZFA26300006G76077**

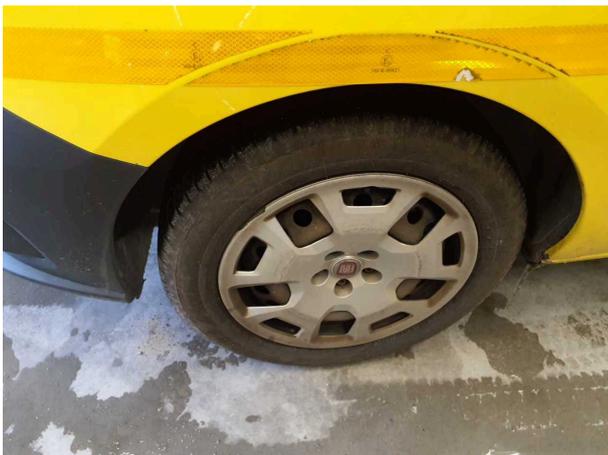
| Nr. Bauteilgruppe | Beschreibung |
|---|---|
| 2 Rad/Reifen | Radblende vorn links - beschädigt - erneuern |

**Beschädigung 2:** Rad/Reifen: Radblende vorn links - beschädigt - erneuern

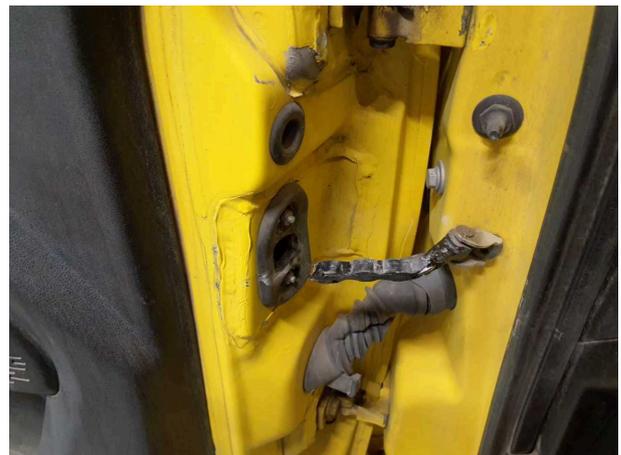
| Nr. Bauteilgruppe | Beschreibung |
|---|---|
| 3 Tür vorn links | Fangband / Feststeller - beschädigt - erneuern |

**Beschädigung 3:** Tür vorn links: Fangband / Feststeller - beschädigt - erneuern

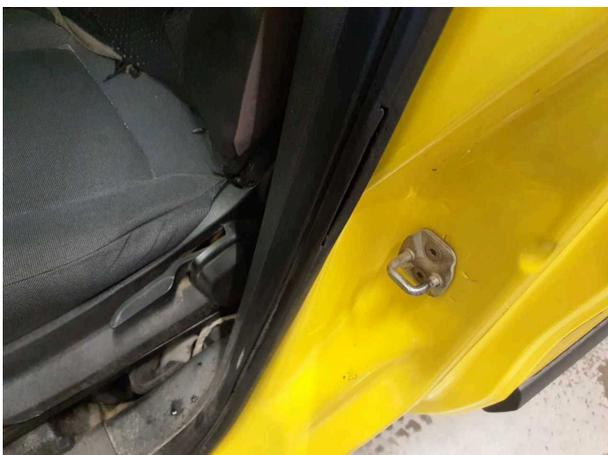
| Nr. Bauteilgruppe | Beschreibung |
|---|---|
| 4 Tür vorn links | Türdichtung - verschlissen - erneuern |

**Beschädigung 4:** Tür vorn links: Türdichtung - verschlissen - erneuern

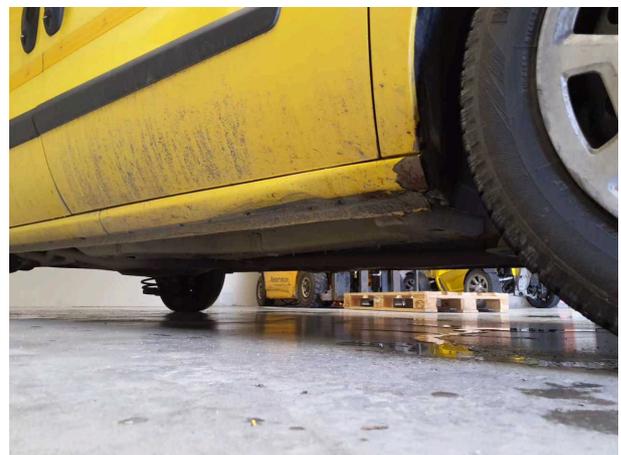
| Nr. Bauteilgruppe | Beschreibung |
|---|---|
| 5 Schweller rechts | Einstieg - beschädigt - instandsetzen und lackieren |

**Beschädigung 5:** Schweller rechts: Einstieg - beschädigt - instandsetzen und lackieren

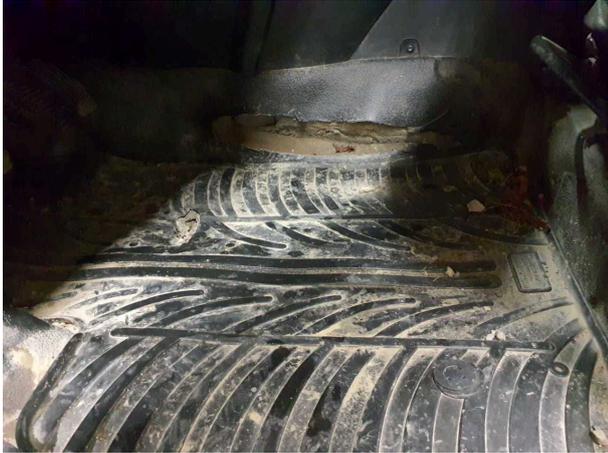
| Nr. Bauteilgruppe | Beschreibung |
|---|---|
| 6 Verkleidungen/<br>Abdeckungen | Teppichboden vorn links - verschlissen - erneuern |

**Beschädigung 6:** Verkleidungen/Abdeckungen: Teppichboden vorn links - verschlissen - erneuern

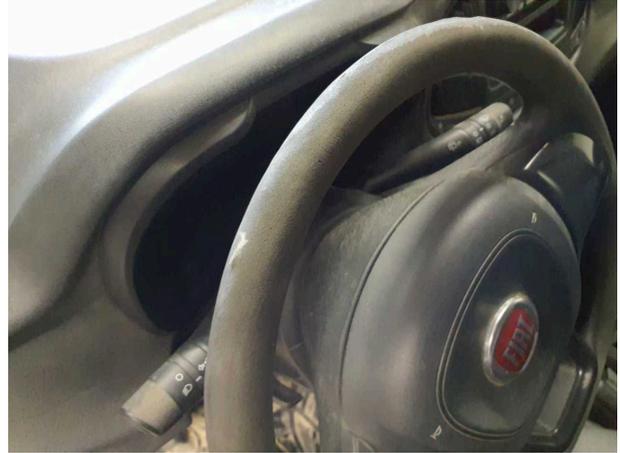
| Nr. Bauteilgruppe | Beschreibung |
|---|---|
| 7 Lenkanlage | Lenkrad - verschlissen - erneuern |

**Beschädigung 7:** Lenkanlage: Lenkrad - verschlissen - erneuern

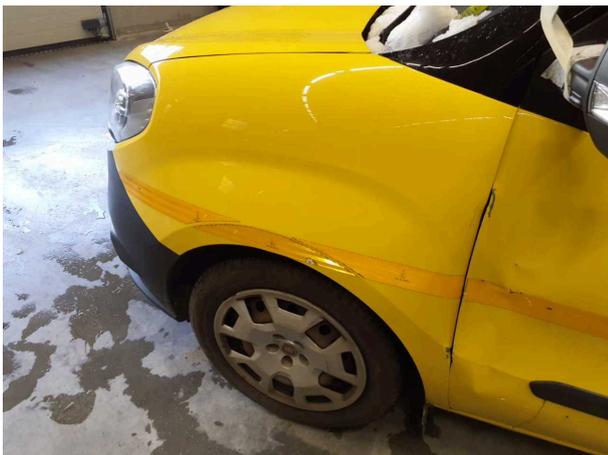
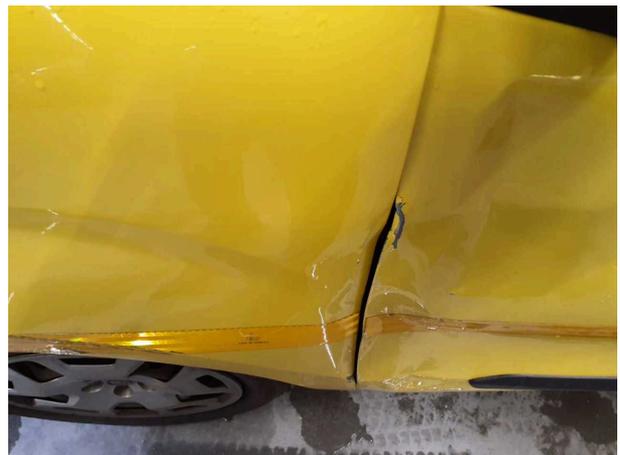
| Nr. Bauteilgruppe | Beschreibung |
|---|---|
| 8 Kotflügel links | Kotflügel links - beschädigt - erneuern |

**Beschädigung 8:** Kotflügel links: Kotflügel links - beschädigt - erneuern

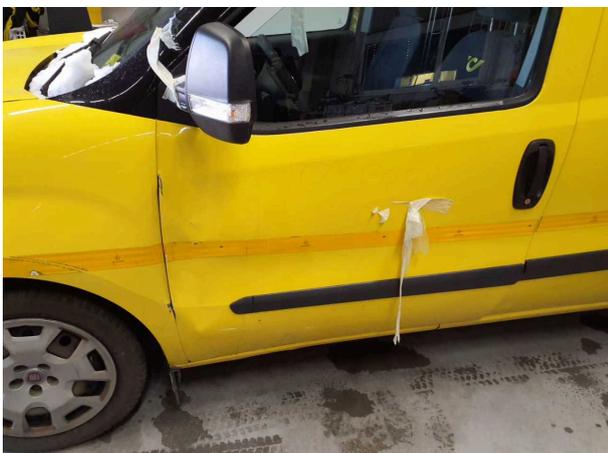
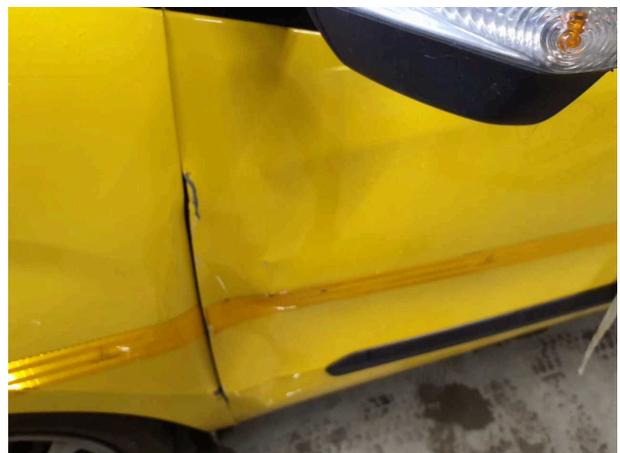
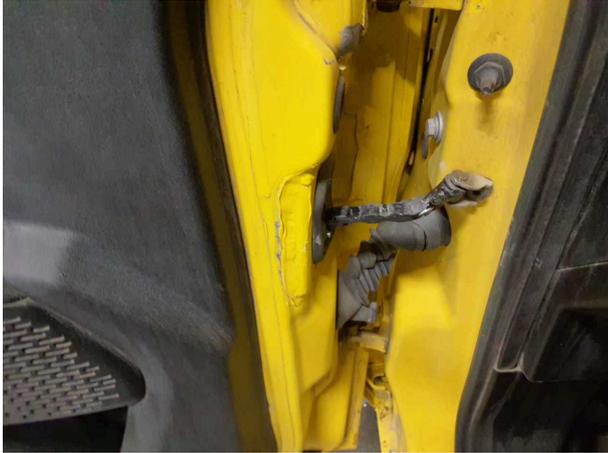
| Nr. Bauteilgruppe | Beschreibung |
|---|---|
| 9 Tür vorn links | Tür - beschädigt - erneuern |

**Beschädigung 9:** Tür vorn links: Tür - beschädigt - erneuern

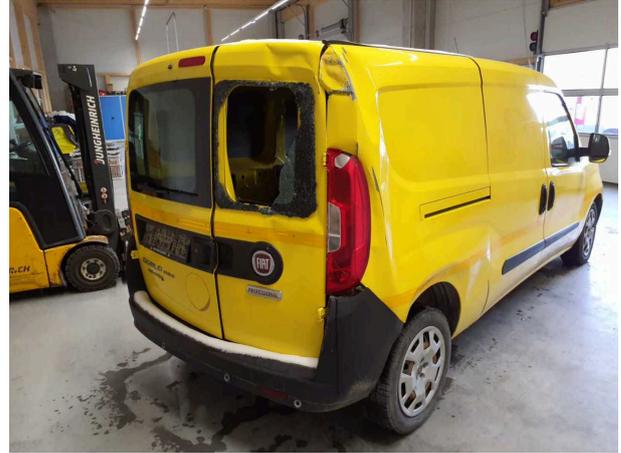
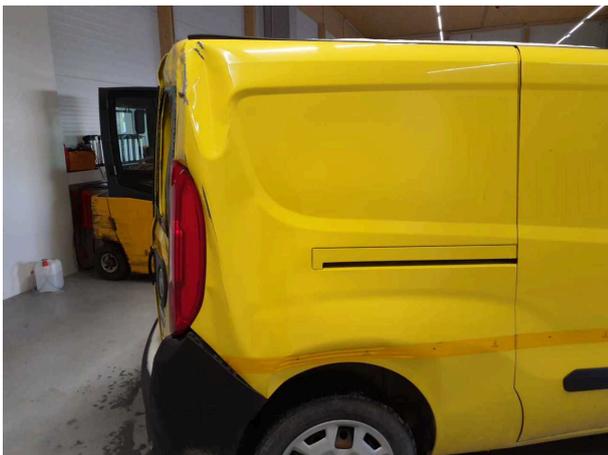
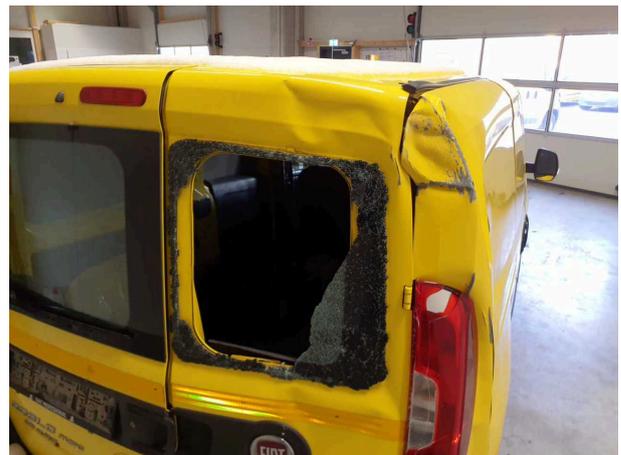
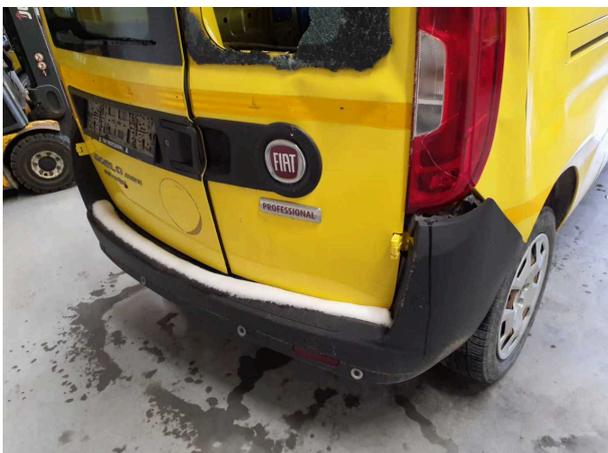
| Nr. Bauteilgruppe | Beschreibung |
|---|---|
| 10 Karosserie | Karosserie (Unfallschaden) - beschädigt - instandsetzen |

**Beschädigung 10:** Karosserie: Karosserie (Unfallschaden) - beschädigt - instandsetzen

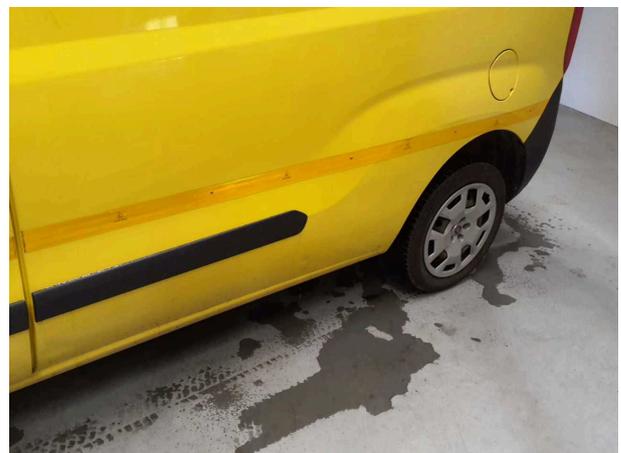
| Nr. Bauteilgruppe | Beschreibung |
|---|--|
| 1 Seitenwand links | Seitenwand - Delle / Lackschaden - kein Abzug |

**Gebrauchsspur 1:** Seitenwand links: Seitenwand - Delle / Lackschaden - kein Abzug

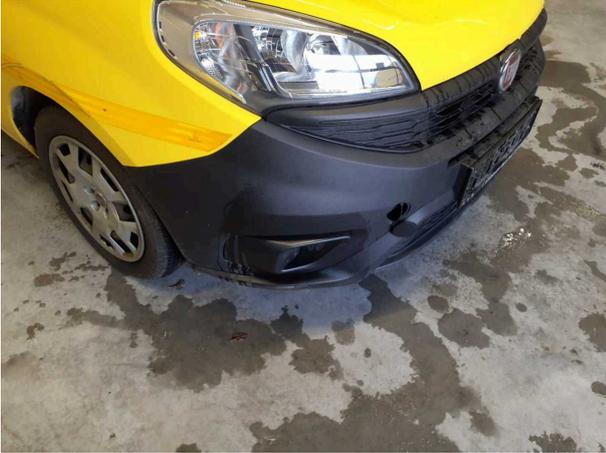
| Nr. Bauteilgruppe | Beschreibung |
|---|--|
| 2 Stossfänger vorn | Stossfänger vorn - verkratzt / verschürft - kein Abzug |

**Gebrauchsspur 2:** Stossfänger vorn: Stossfänger vorn -  
verkratzt / verschürft - kein Abzug
