Zustandsbericht

TÜV SÜD Landesgesellschaft Österreich GmbH
Franz Grill Straße 1 - Arsenal Objekt 207
1030 Wien
Erstellungsdatum: 11.03.2024

Saxas AKD 74-18(2011)
Fahrzeugart: Anhänger f. LKW

Kennzeichen: PT 54415
FIN: W092AKD18BWSE8987

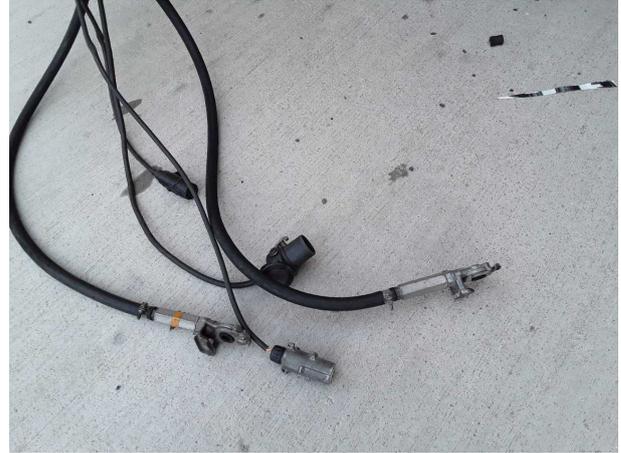
Nr. Bauteilgruppe	Beschreibung
1 Druckluftanlage	Kupplungskopf Steuerleitung - beschädigt - instandsetzen
2 Sonstiges	Hauptuntersuchung - fällig - durchführen
3 Anbauteil rechts	Unterfahrschutzprofil - verformt - instandsetzen
4 elektronische Systeme	elektronische Systeme (Kostenfolgen möglich) - defekt - instandsetzen
5 Ladebordwand	Ladebordwand (Kostenfolgen möglich) - defekt - instandsetzen
6 Sonstiges	UVV LBW - fällig - durchführen
7 Ladebordwand	Hubzylinder (Manschette) - gebrochen / gerissen - erneuern

Beschädigung 1: Druckluftanlage: Kupplungskopf Steuerleitung - beschädigt - instandsetzen

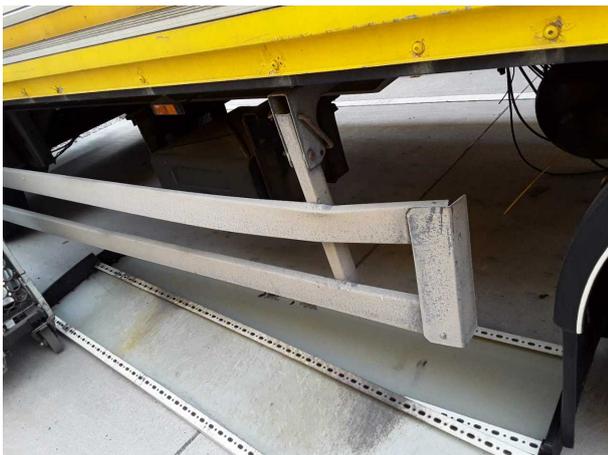
Beschädigung 3: Anbauteil rechts: Unterfahrtschutzprofil - verformt - instandsetzen

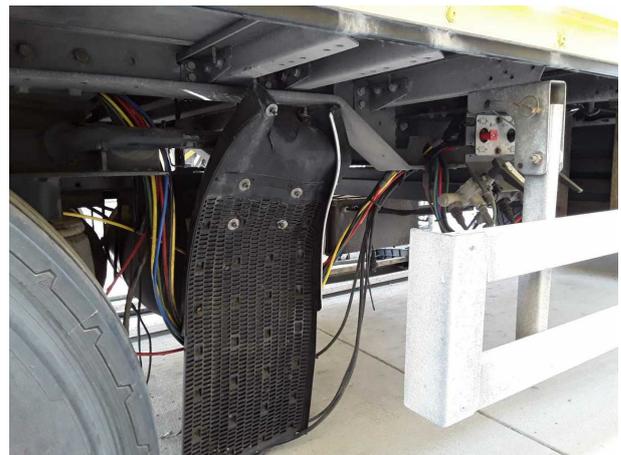
Beschädigung 4: elektronische Systeme: elektronische Systeme (Kostenfolgen möglich) - defekt - instandsetzen

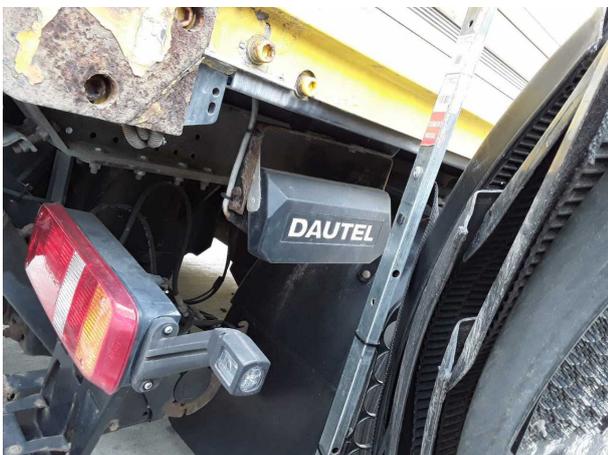
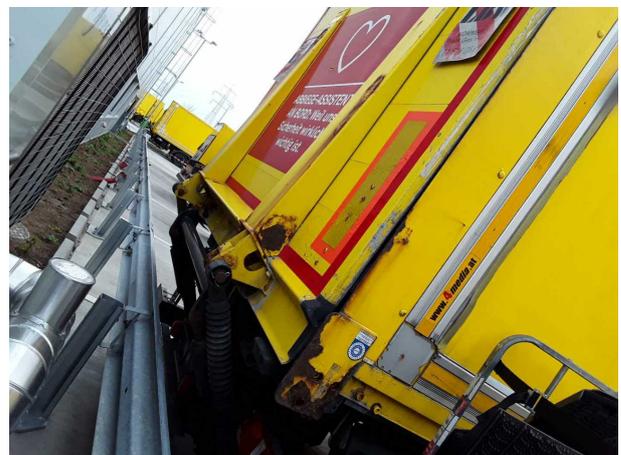
Beschädigung 5: Ladebordwand: Ladebordwand (Kostenfolgen möglich) - defekt - instandsetzen

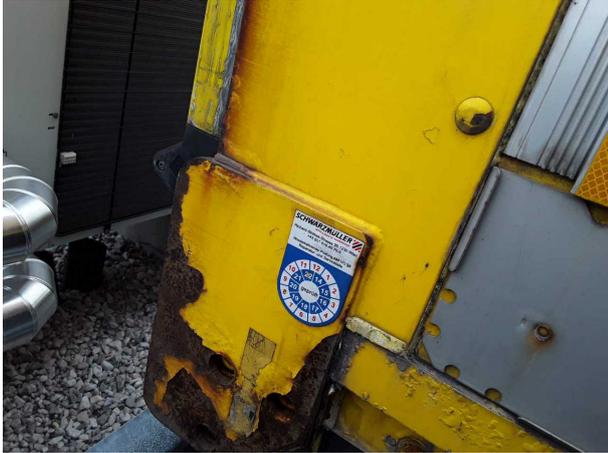
Beschädigung 6: Sonstiges: UVV LBW - fällig - durchführen

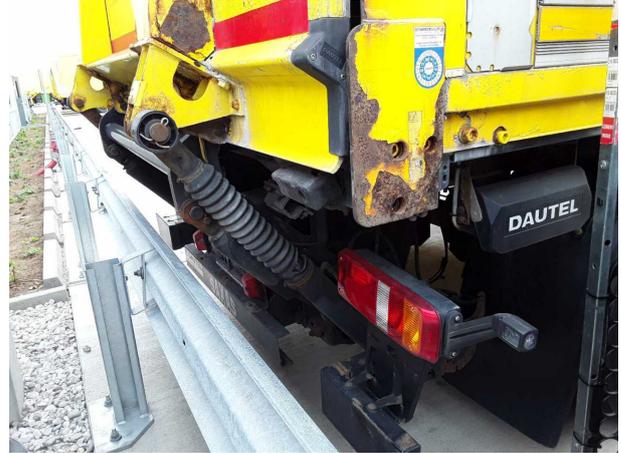
Beschädigung 7: Ladebordwand: Hubzylinder (Manschette) - gebrochen / gerissen - erneuern

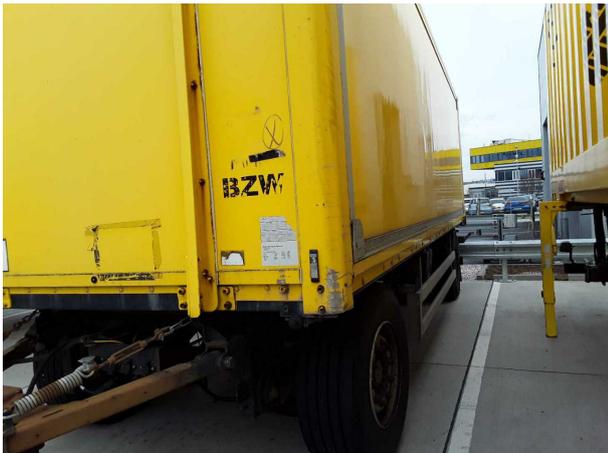
Nr. Bauteilgruppe	Beschreibung
1 Koffer	Koffer - verkratzt / verschürft - kein Abzug

Gebrauchsspur 1: Koffer: Koffer - verkratzt / verschürft - kein Abzug
