Zustandsbericht

TÜV SÜD Landesgesellschaft Österreich GmbH
Franz Grill Straße 1 - Arsenal Objekt 207
1030 Wien
Erstellungsdatum: 22.12.2023

Fiat DOBLO MAXI
Fahrzeugart: Transporter

Kennzeichen: PT 47189
FIN: ZFA26300006G88926

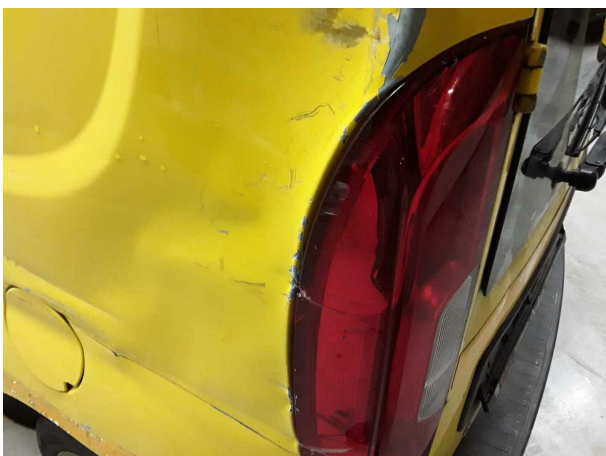
Beschädigung 1: Heckleuchte: Heckleuchte links - beschädigt - erneuern

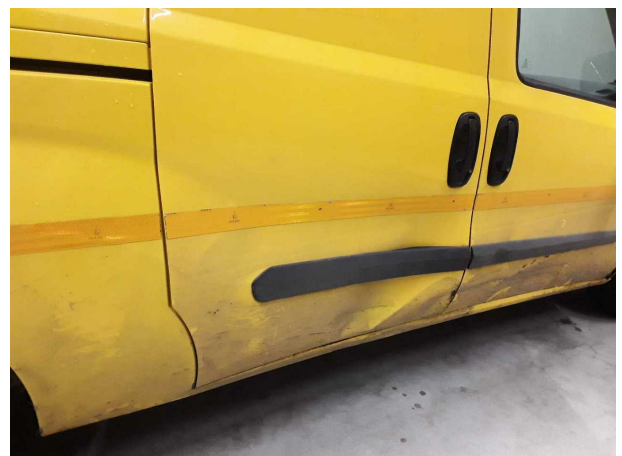
Beschädigung 2: Schiebetür rechts: Schiebetür - beschädigt - erneuern

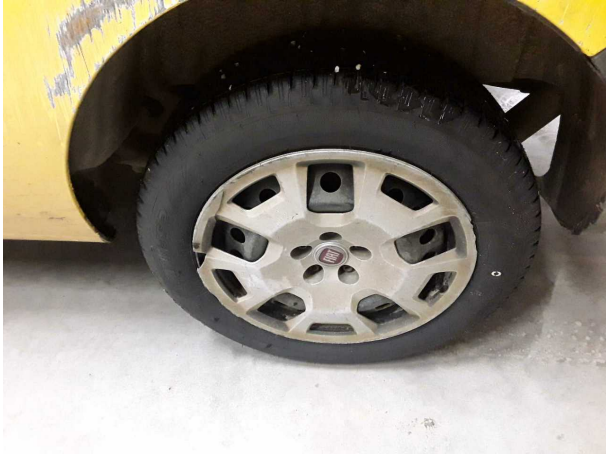
Beschädigung 3: Rad/Reifen: Radblende hinten links - beschädigt - erneuern

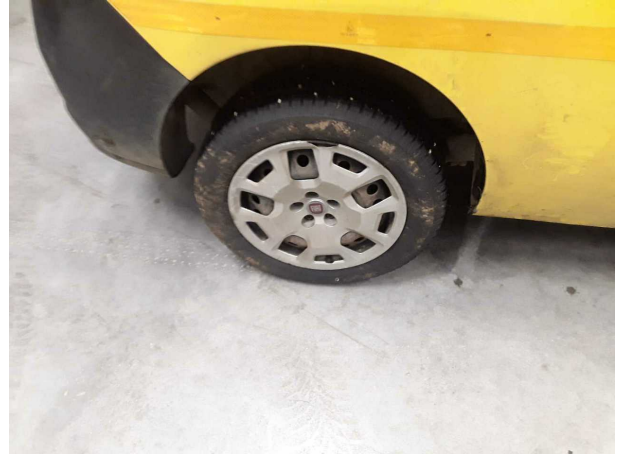
Beschädigung 4: Rad/Reifen: Radblende hinten rechts - beschädigt - erneuern

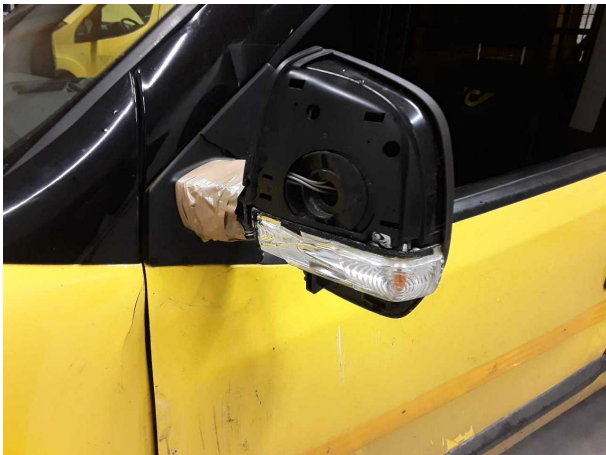
Beschädigung 5: Außenspiegel links: Spiegelgehäuse - beschädigt - erneuern

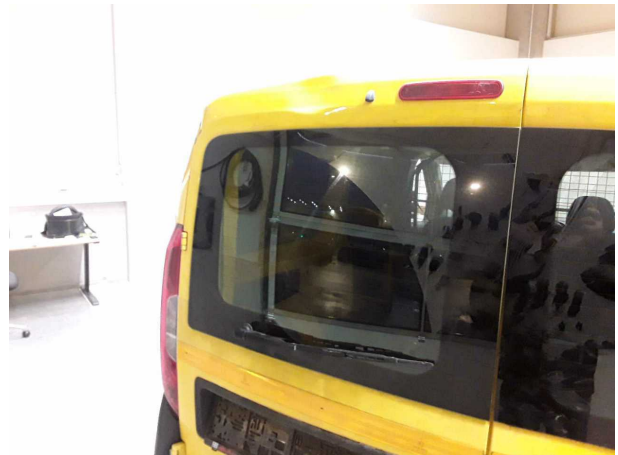
Beschädigung 6: Heckklappe/-tür: Hecktür links - beschädigt - instandsetzen und lackieren

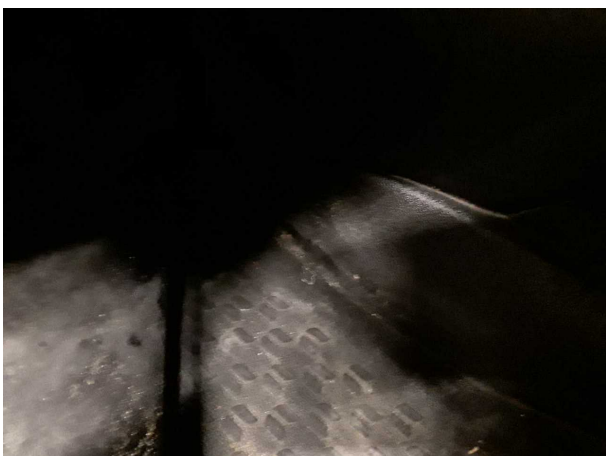
Beschädigung 7: Verkleidungen/Abdeckungen: Teppichboden vorn links - verschlissen - erneuern

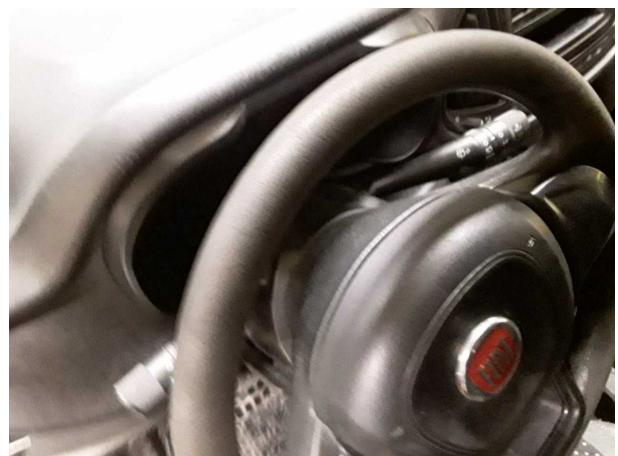
Beschädigung 8: Lenkanlage: Lenkrad - verschlissen - erneuern

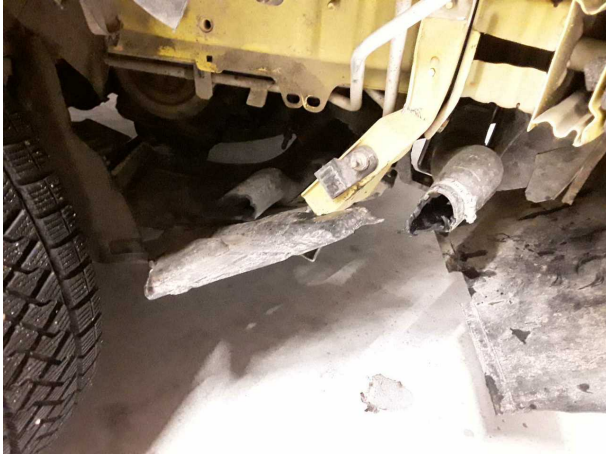
Probefahrt	Das Fahrzeug war zum Besichtigungszeitpunkt nicht fahrbereit.
Wartungsnachweise	vorhanden / vollständig
Besichtigungszustand	Eine ordnungsgemäße Sichtprüfung der Lackierung und der Karosserie war wegen unzureichender Lichtverhältnisse/ Nässe oder Verschmutzung nur eingeschränkt möglich. Zum Zeitpunkt der Besichtigung konnte der Zustand einer ausreichenden Beurteilung nicht sichergestellt werden. Sachverständigenseits wird daher zur Verringerung des Prognoserisikos eine weitere Besichtigung empfohlen. Zur Untersuchung des Fahrzeuges standen keine Hubmittel bzw. Grube zur Verfügung. Aus diesem Grund war die Besichtigung der Fahrzeugunterseite nur begrenzt möglich.
Sonstiges	Fahrzeug dem Alter und Laufleistung entsprechende Gebrauchsspuren. Preise geschätzt. Unfallschaden, Motor läuft nicht Folgeschäden möglich

Beschädigung 9: Motor: Motor (Unfallschaden, Folgekosten möglich) - defekt - instandsetzen

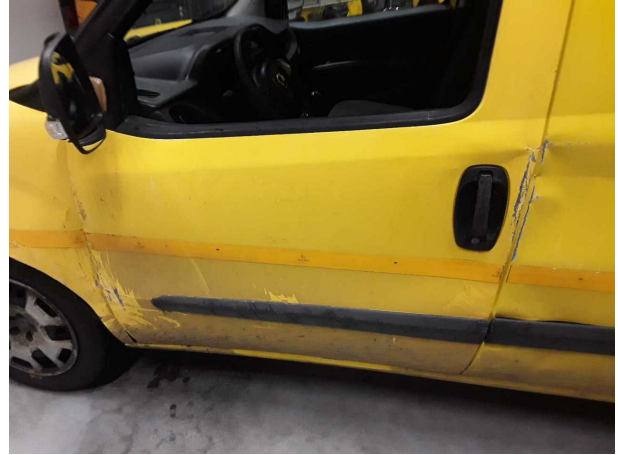
Beschädigung 10: Tür vorn links: Tür - beschädigt - erneuern

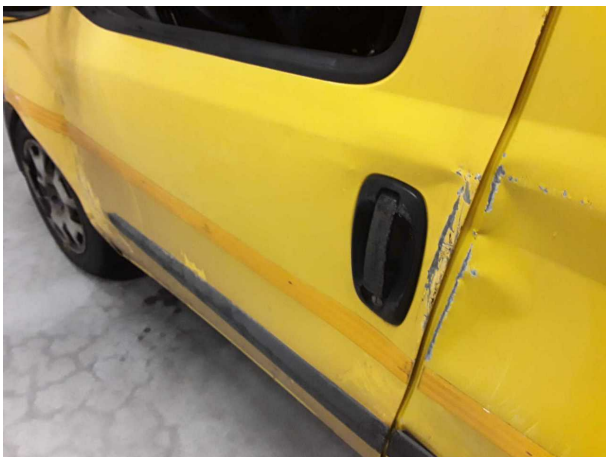
Beschädigung 10: Tür vorn links: Tür - beschädigt - erneuern

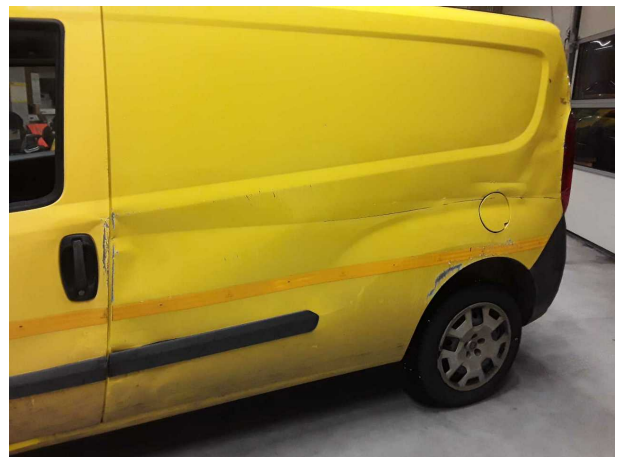
Beschädigung 11: Seitenwand links: Seitenwand - beschädigt - instandsetzen und lackieren

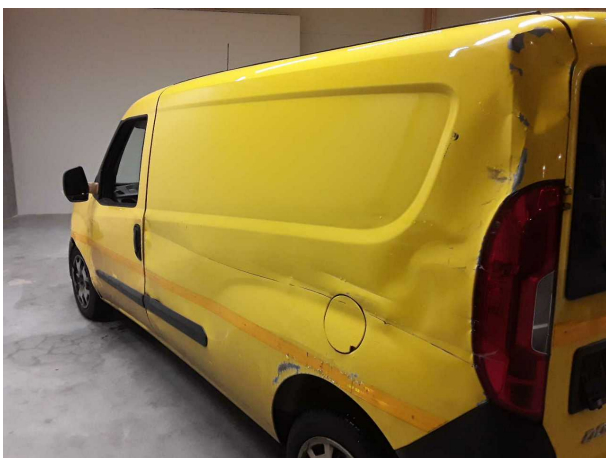
Beschädigung 11: Seitenwand links: Seitenwand - beschädigt - instandsetzen und lackieren

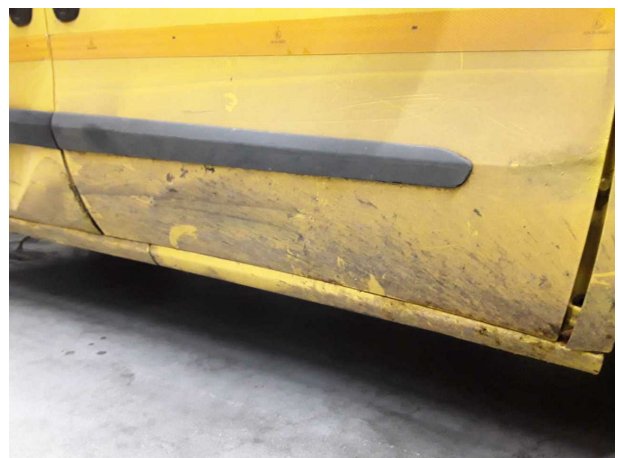
Beschädigung 12: Tür vorn rechts: Tür - beschädigt - erneuern

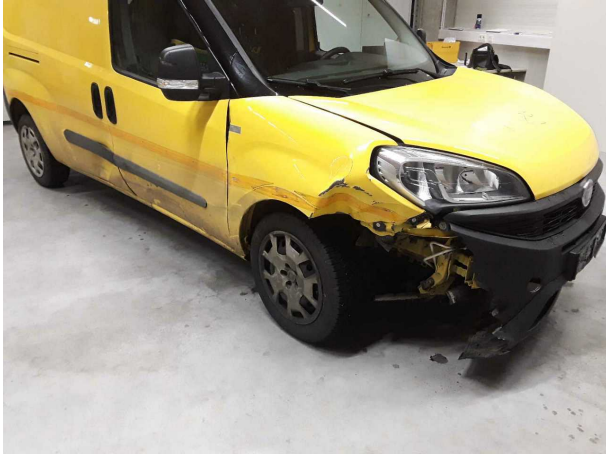
Beschädigung 13: Karosserie: Karosserie (Unfallschaden,) - beschädigt - instandsetzen

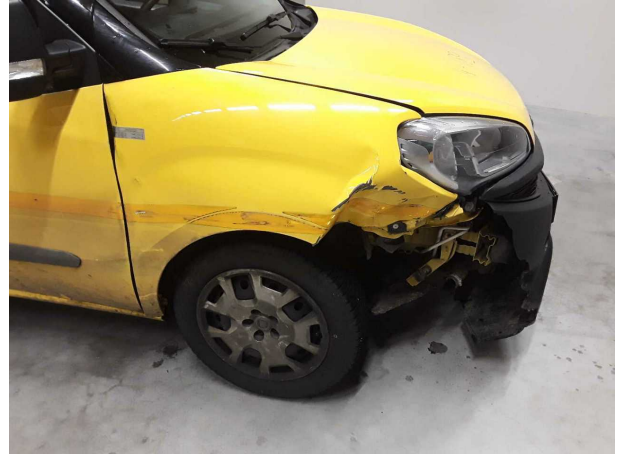
Beschädigung 13: Karosserie: Karosserie (Unfallschaden,) - beschädigt - instandsetzen

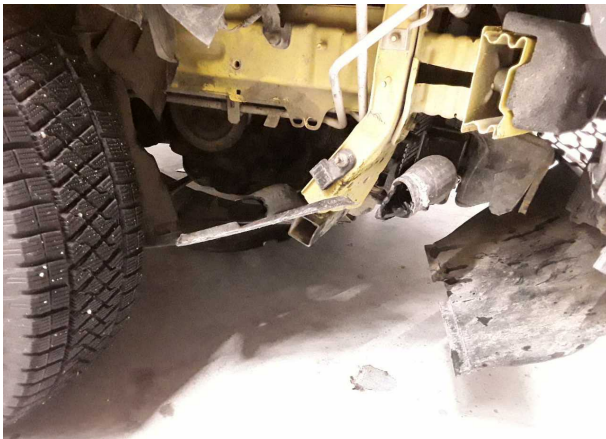
Beschädigung 13: Karosserie: Karosserie (Unfallschaden,) - beschädigt - instandsetzen

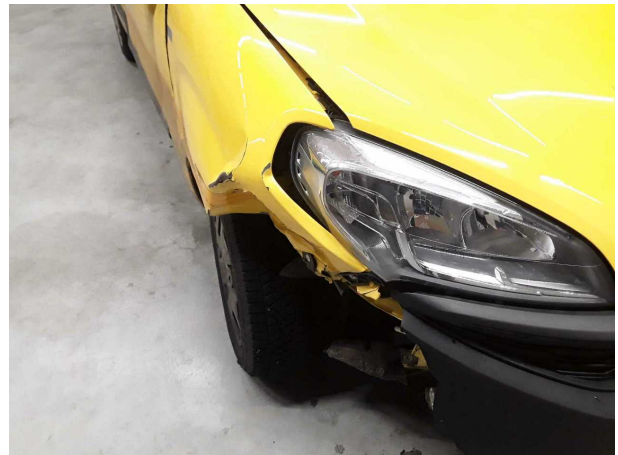
Beschädigung 13: Karosserie: Karosserie (Unfallschaden,) - beschädigt - instandsetzen

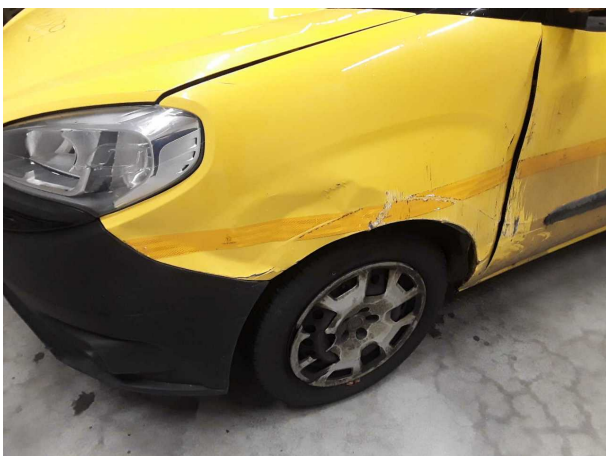
Beschädigung 13: Karosserie: Karosserie (Unfallschaden,) - beschädigt - instandsetzen

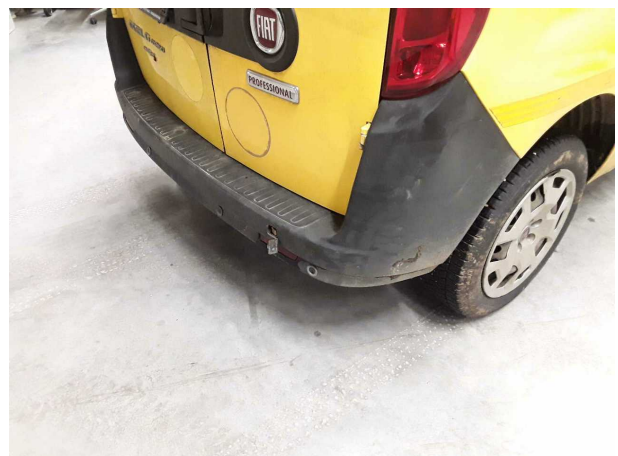
Gebrauchsspur 1: Stoßfänger hinten: Stoßfänger hinten - verkratzt / verschürft - kein Abzug
