Zustandsbericht

Vertragsnummer **BMi44433**
(Aktenzeichen Auftraggeber)
Protokollnummer **33684547**
(bei Rückfragen angeben)

Renault KANGOO Z.E
Fahrzeugart: Transporter

Kennzeichen: PT 44433
FIN: VF1FW0ZBC49661968

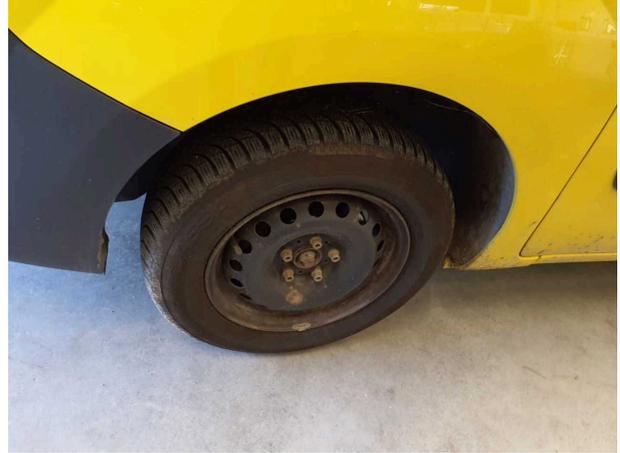
Beschädigung 1: Rad/Reifen: Radblende vorn links - beschädigt - erneuern

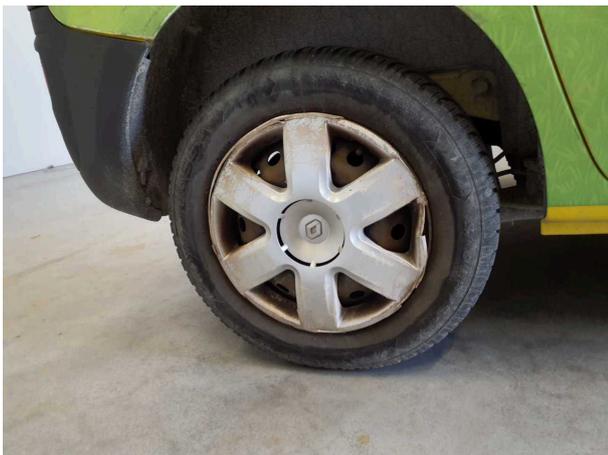
Beschädigung 2: Rad/Reifen: Radblende hinten rechts - beschädigt - erneuern

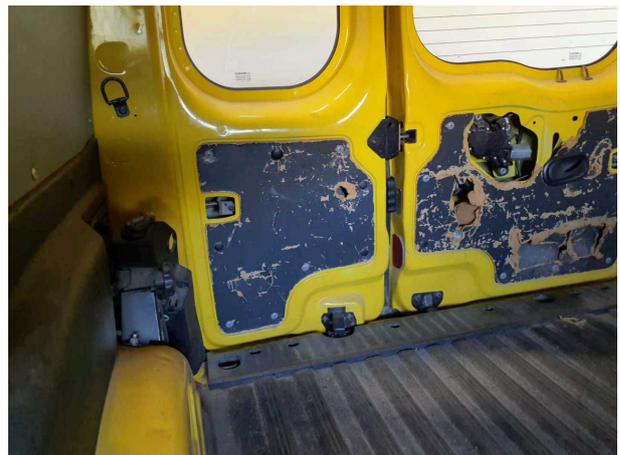
Beschädigung 3: Verkleidungen/Abdeckungen: Laderaumverkleidung rechts - verschlissen - erneuern

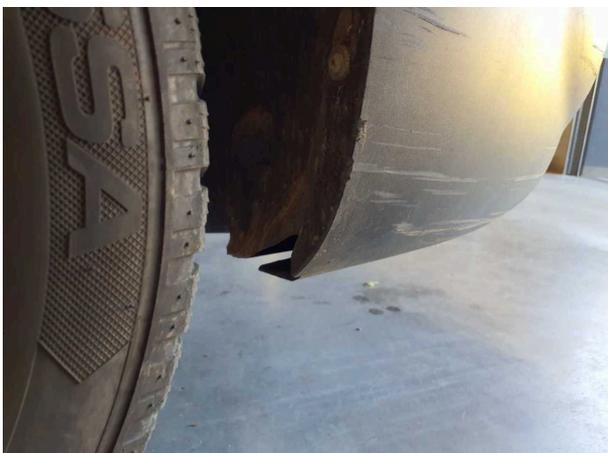
Beschädigung 4: Kotflügel rechts: Innenkotflügel - beschädigt - erneuern

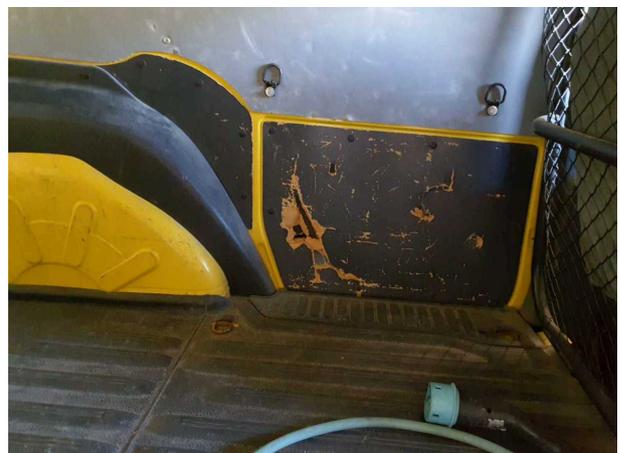
Beschädigung 5: Verkleidungen/Abdeckungen: Laderaumverkleidung links - beschädigt - erneuern

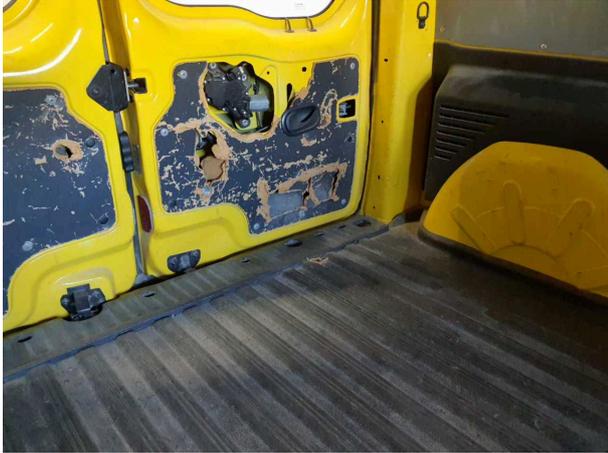
Beschädigung 5: Verkleidungen/Abdeckungen:
Laderaumverkleidung links - beschädigt - erneuern

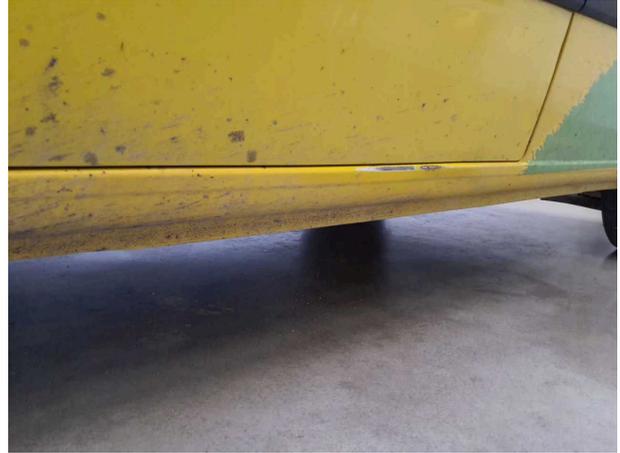
Beschädigung 6: Schweller links: Einstieg - verkratzt /
verschürft - instandsetzen und lackieren

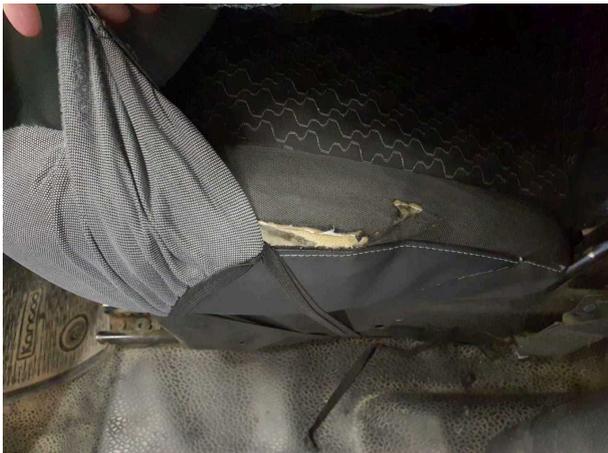
Beschädigung 8: Sitz vorn: Sitzpolster links - verschlissen -
erneuern

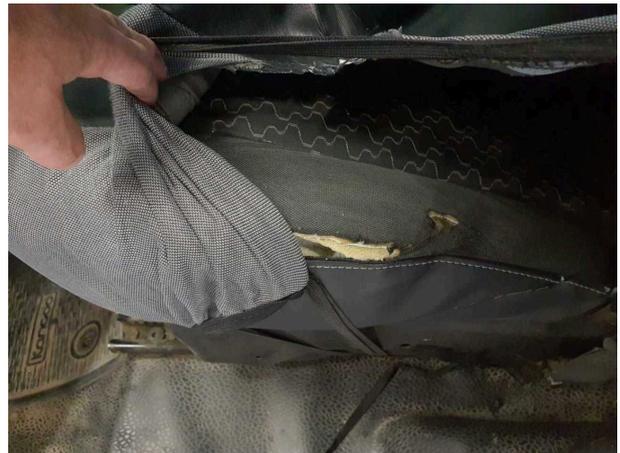
Beschädigung 9: Sitz vorn: Sitzbezug links - verschlissen -
erneuern

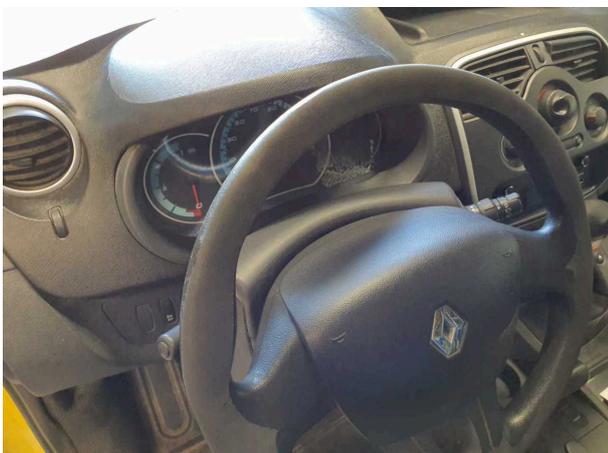
Beschädigung 10: Lenkanlage: Lenkrad - verschlissen -
erneuern

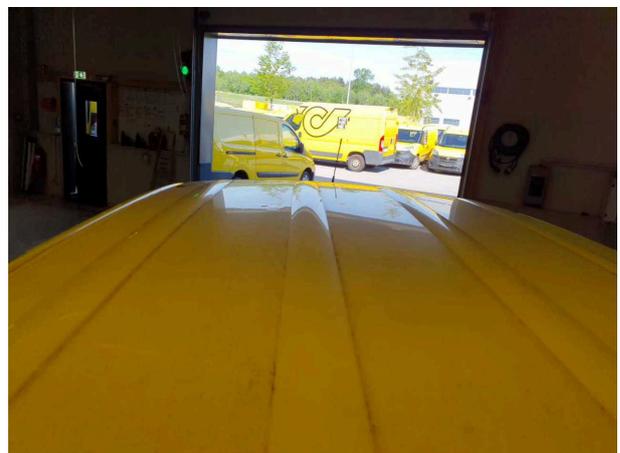
Beschädigung 11: Fahrzeugdach: Dach - Delle(n) - sanft
instandsetzen

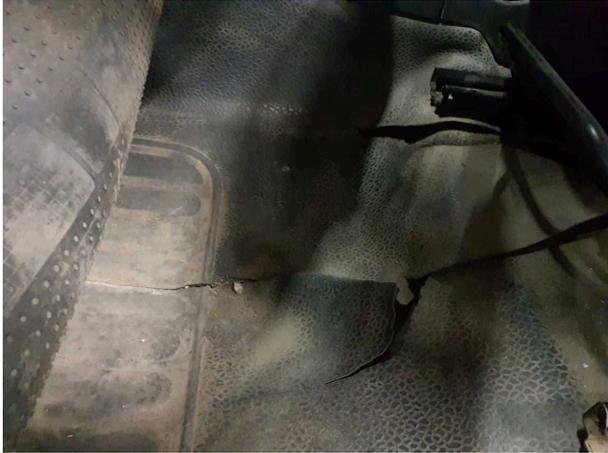
Beschädigung 12: Verkleidungen/Abdeckungen:
Teppichboden vorn links - verschlissen - erneuern

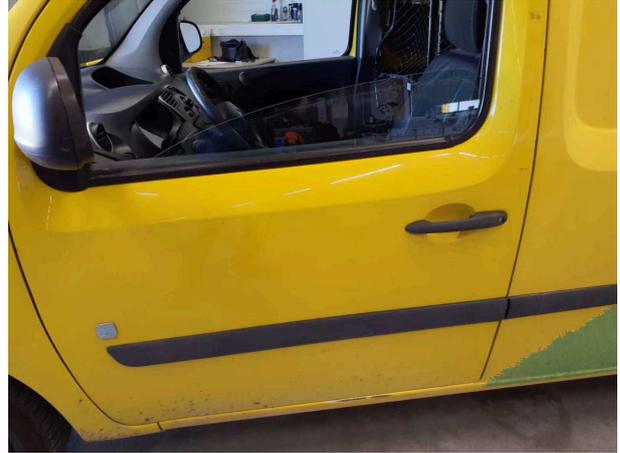
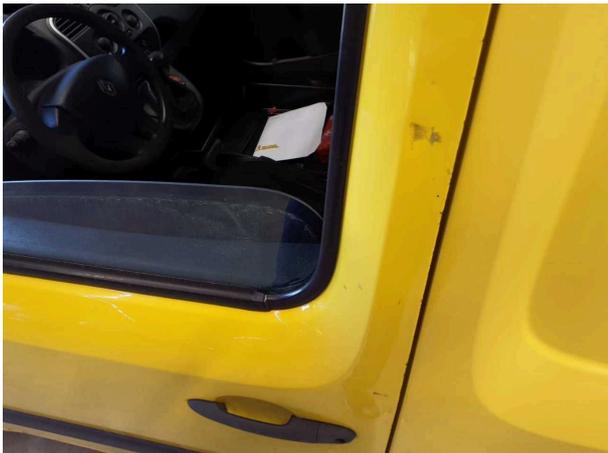
Beschädigung 13: Tür vorn links: Tür - verkratzt / verschürft -
instandsetzen und lackieren

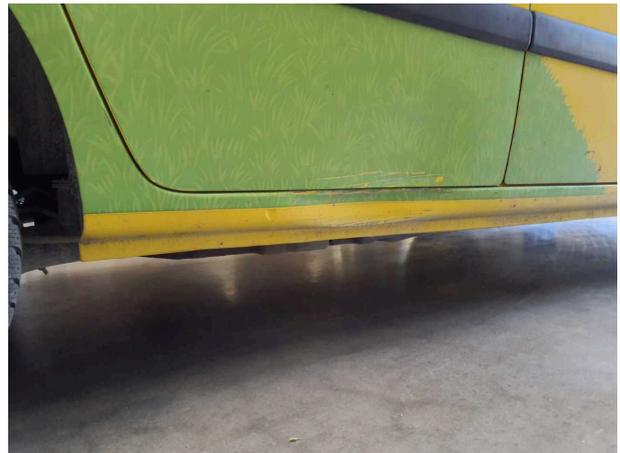
Beschädigung 14: Schweller rechts: Einstieg - beschädigt -
instandsetzen und lackieren

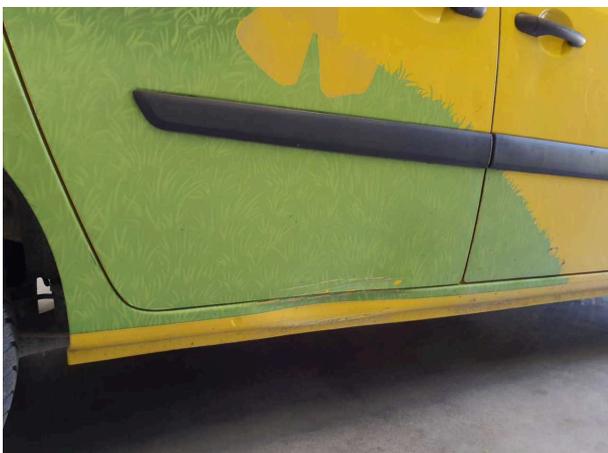
15 Schiebetür rechts	Schiebetür - beschädigt - kein Abzug
16 Seitenwand rechts	Seitenwand (Unterteil) - beschädigt - instandsetzen und lackieren

Beschädigung 15: Schiebetür rechts: Schiebetür - beschädigt -
kein Abzug

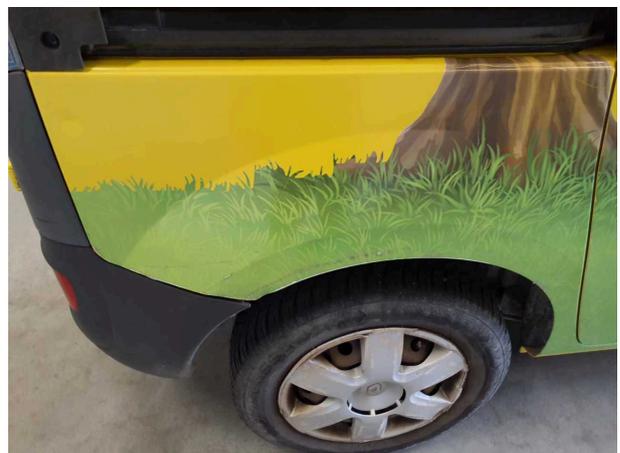
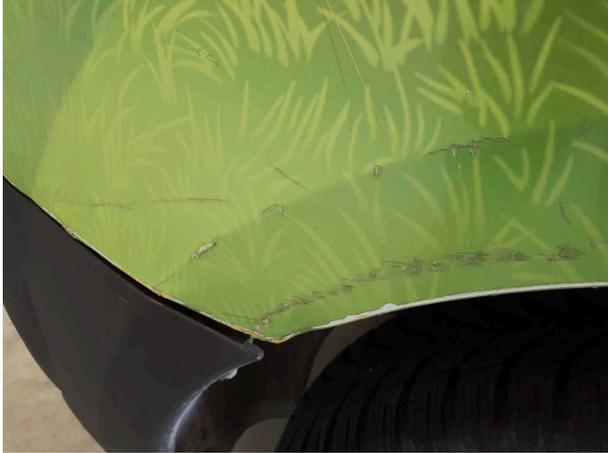
Beschädigung 16: Seitenwand rechts: Seitenwand (Unterteil) -
beschädigt - instandsetzen und lackieren

Beschädigung 16: Seitenwand rechts: Seitenwand (Unterteil) - beschädigt - instandsetzen und lackieren

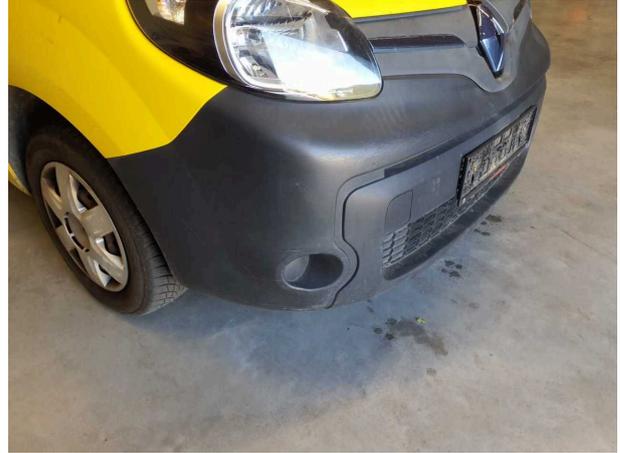
Gebrauchsspur 1: Stossfänger vorn: Stossfänger vorn - verkratzt / verschürft - kein Abzug

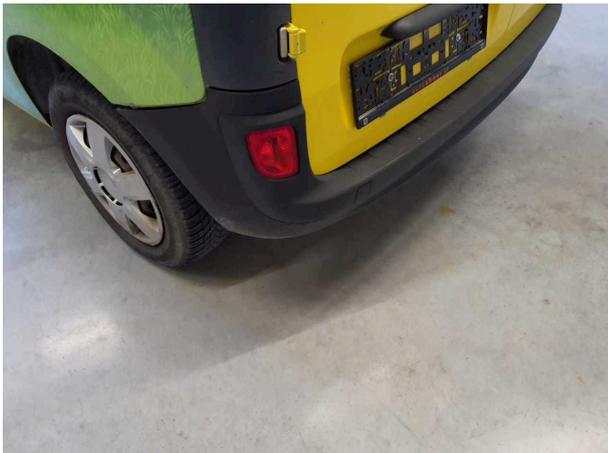
Gebrauchsspur 2: Stossfänger hinten: Stossfänger hinten - verkratzt / verschürft - kein Abzug
