Zustandsbericht

Vertragsnummer **BMi43659**
(Aktenzeichen Auftraggeber)
Protokollnummer **31189746**
(bei Rückfragen angeben)

Volkswagen CADDY MAXI
Fahrzeugart: Transporter

Kennzeichen: PT 43659
FIN: WV1ZZZ2KZDX021982

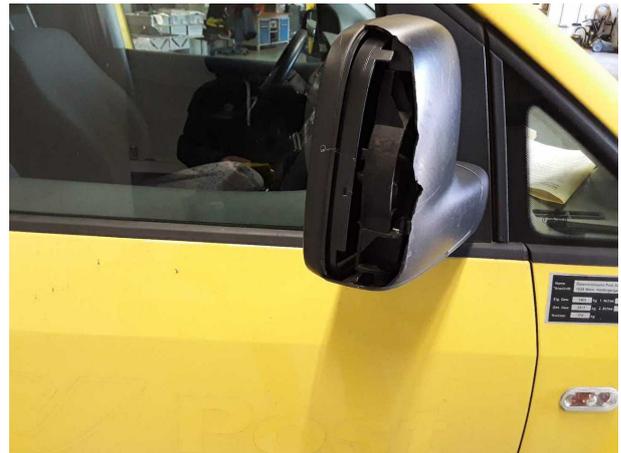
Beschädigung 1: Außenspiegel rechts: Abdeckkappe -
beschädigt - erneuern

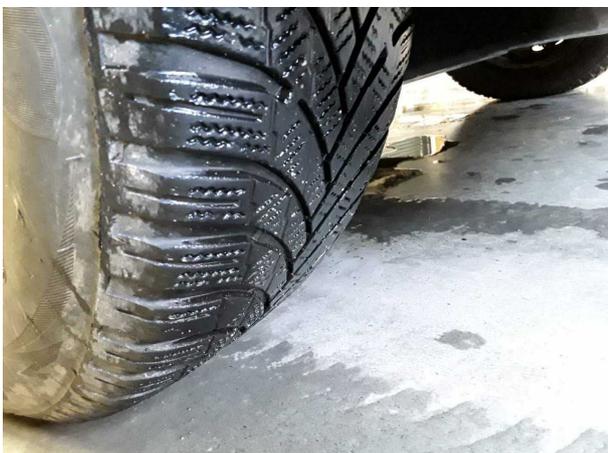
Beschädigung 3: Rad/Reifen: Reifen vorn - verschlissen -
erneuern

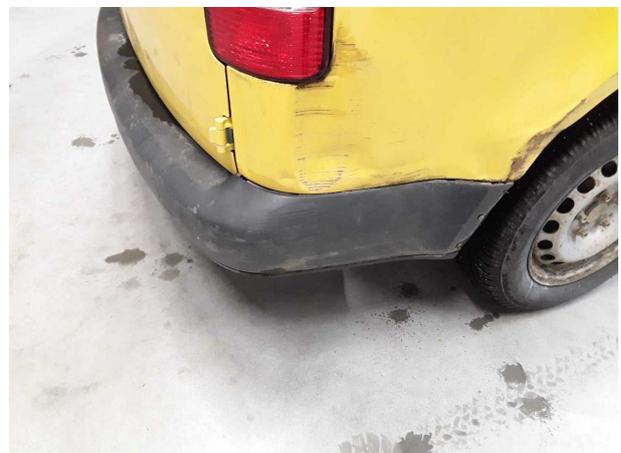
Beschädigung 4: Stossfänger hinten: Stossfänger hinten -
beschädigt - erneuern

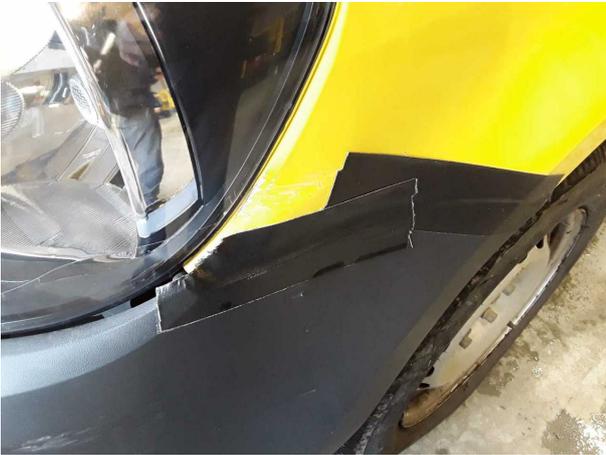
Beschädigung 5: Kotflügel links: Kotflügel links - beschädigt - instandsetzen und lackieren

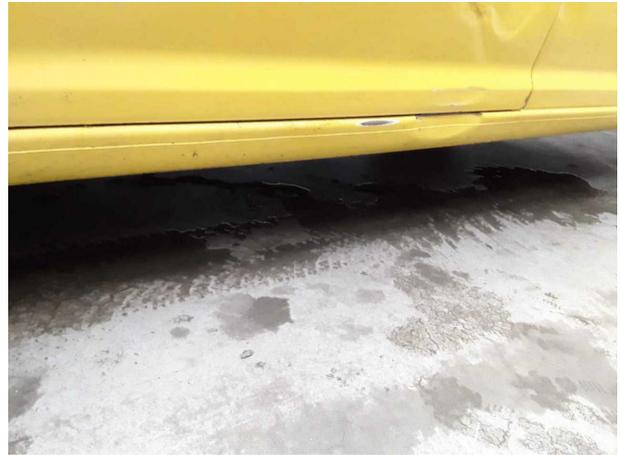
Beschädigung 6: Schweller links: Einstieg - beschädigt - instandsetzen und lackieren

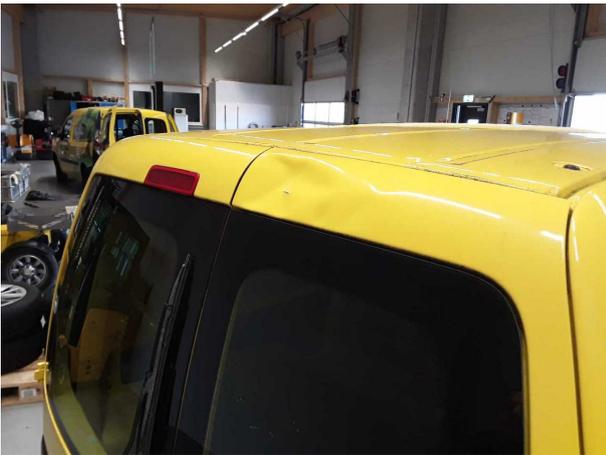
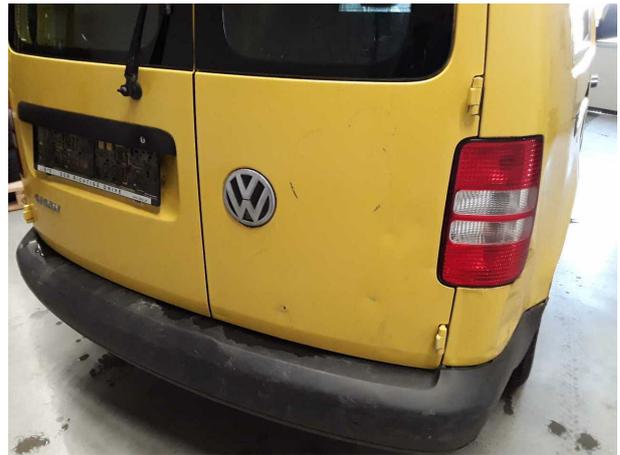
Beschädigung 7: Heckklappe/-tür: Hecktür rechts - beschädigt - instandsetzen und lackieren

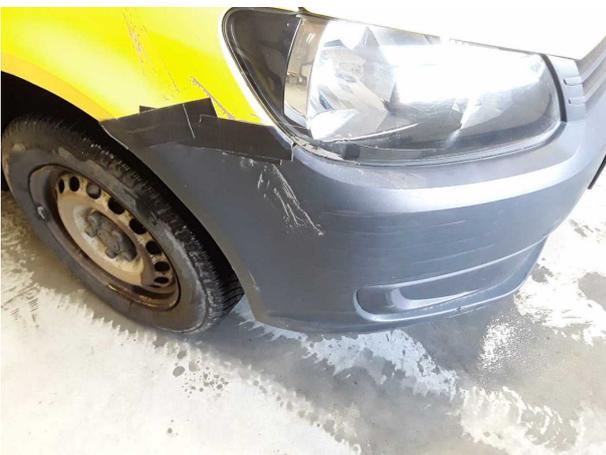
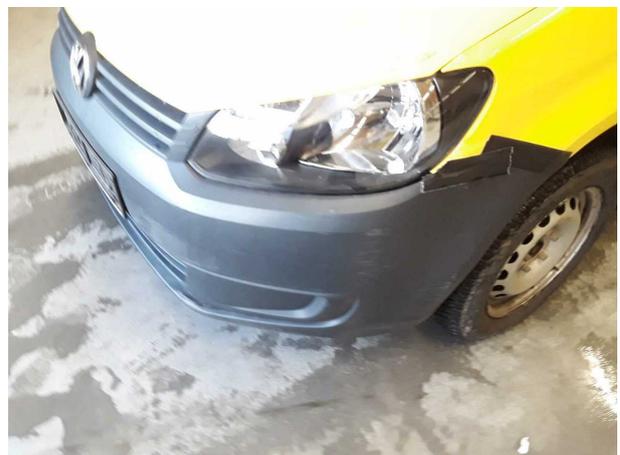
Beschädigung 9: Stossfänger vorn: Stossfänger vorn - beschädigt - erneuern

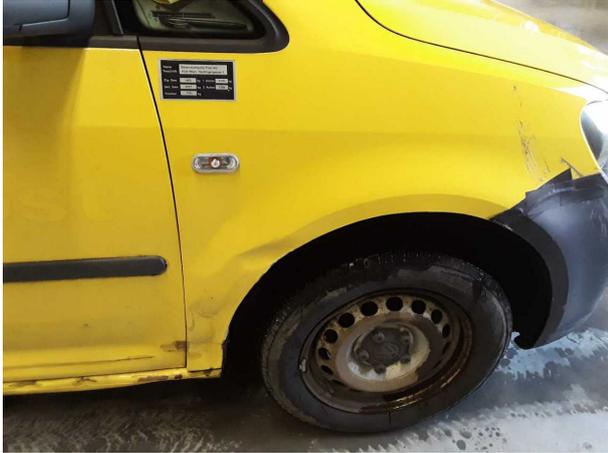
Beschädigung 10: Kotflügel rechts: Kotflügel rechts - beschädigt - erneuern

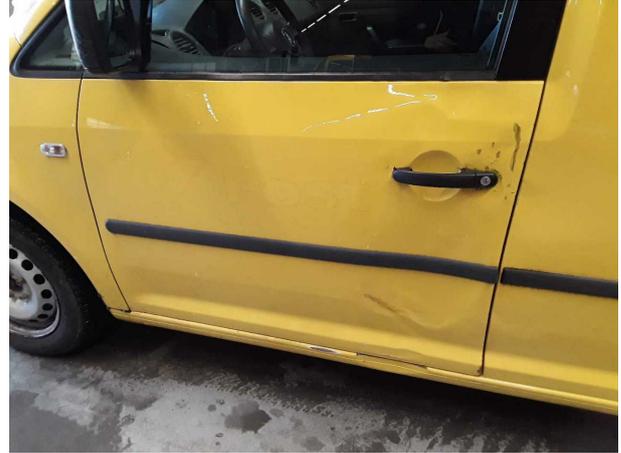
Beschädigung 11: Tür vorn links: Tür - beschädigt - instandsetzen und lackieren

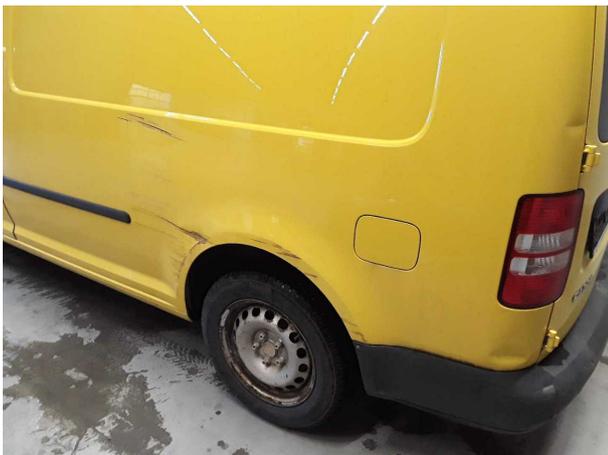
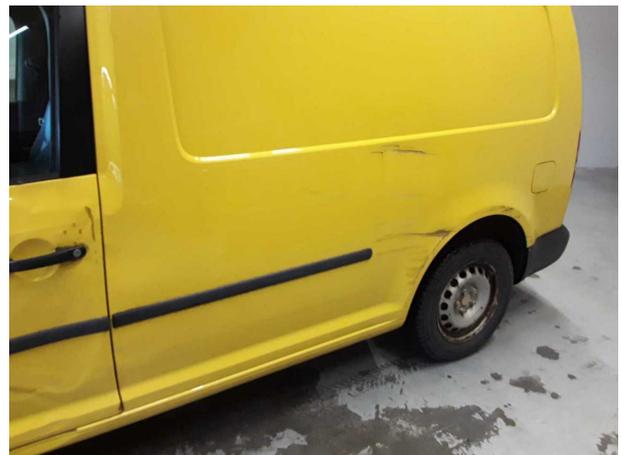
Beschädigung 12: Seitenwand links: Seitenwand - beschädigt - instandsetzen und lackieren

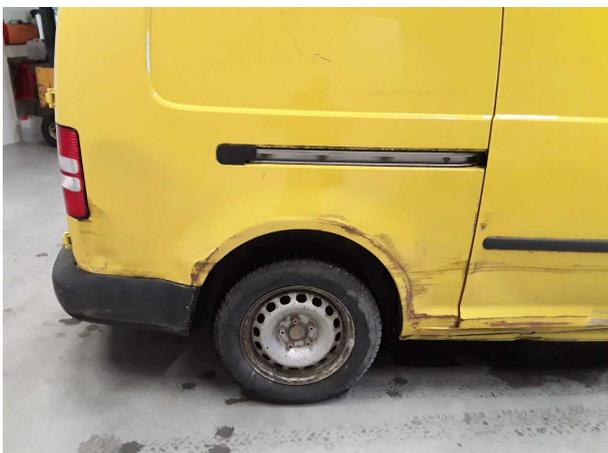
Beschädigung 13: Seitenwand rechts: Seitenwand - beschädigt - instandsetzen und lackieren

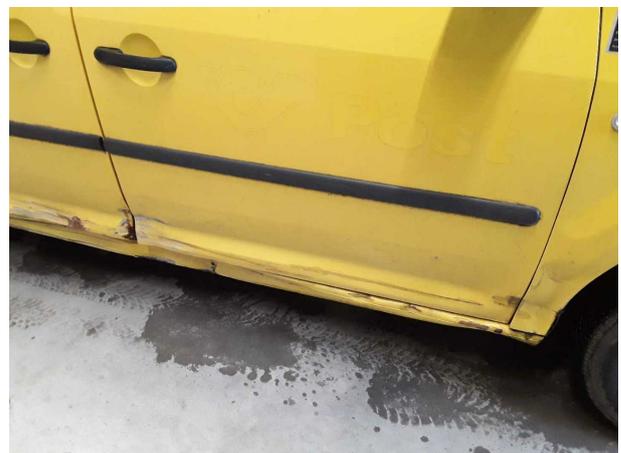
Beschädigung 14: Tür vorn rechts: Tür - beschädigt - erneuern

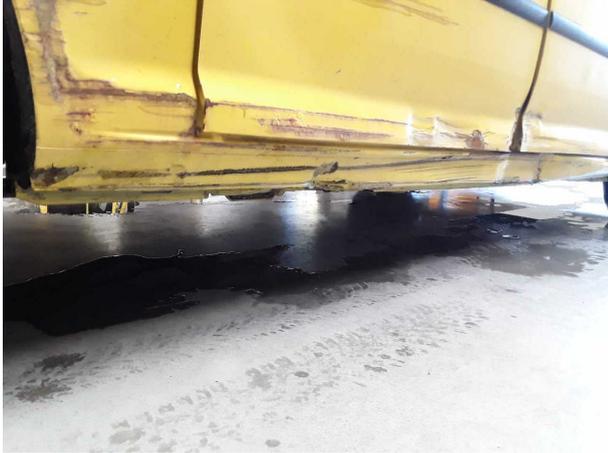
Beschädigung 15: Schweller rechts: Einstieg - beschädigt - erneuern

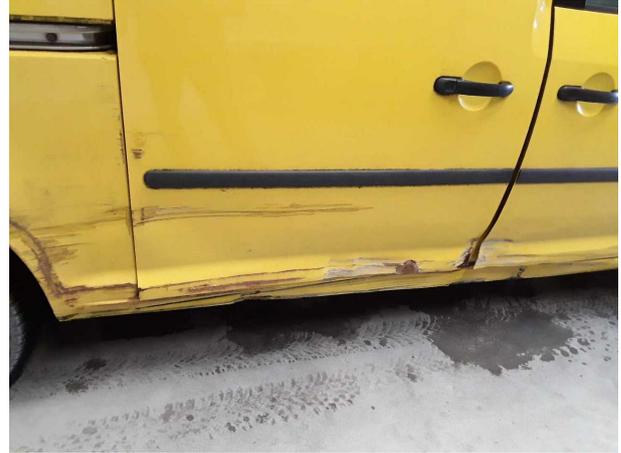
16 Schiebetür rechts	Schiebetür - beschädigt - erneuern

Beschädigung 16: Schiebetür rechts: Schiebetür - beschädigt - erneuern

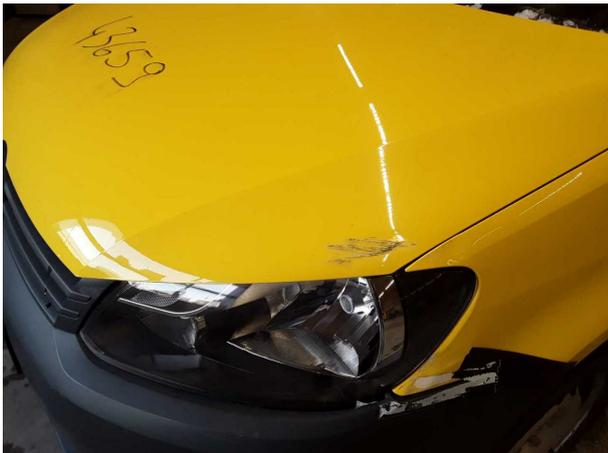
Nr. Bauteilgruppe	Beschreibung
1 Motorhaube	Motorhaube - verkratzt / verschürft - kein Abzug

Gebrauchsspur 1: Motorhaube: Motorhaube - verkratzt / verschürft - kein Abzug
