# Zustandsbericht

Vertragsnummer **BMi44153**  
(Aktenzeichen Auftraggeber)  
Protokollnummer **33037505**  
(bei Rückfragen angeben)

**Volkswagen CADDY MAXI**  
**Fahrzeugart: Transporter**

**Kennzeichen: PT 44153**  
**FIN: WV1ZZZ2KZDX120336**

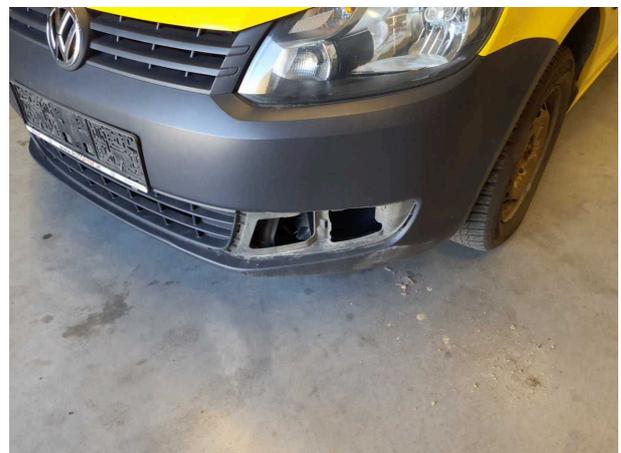
Beschädigung 1: Stossfänger vorn: Spoiler - fehlt - erneuern

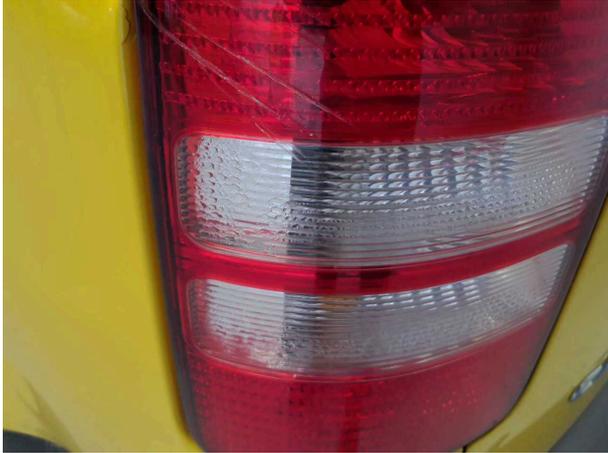
**Beschädigung 2:** Heckleuchte: Heckleuchte links - beschädigt - erneuern

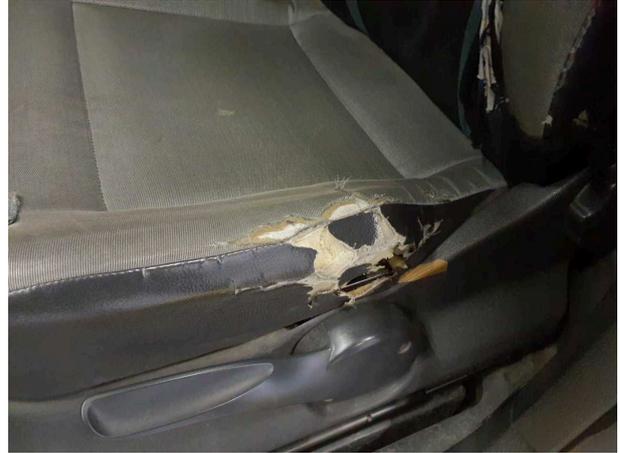
**Beschädigung 3:** Sitz vorn: Sitzpolster links - verschlissen - erneuern

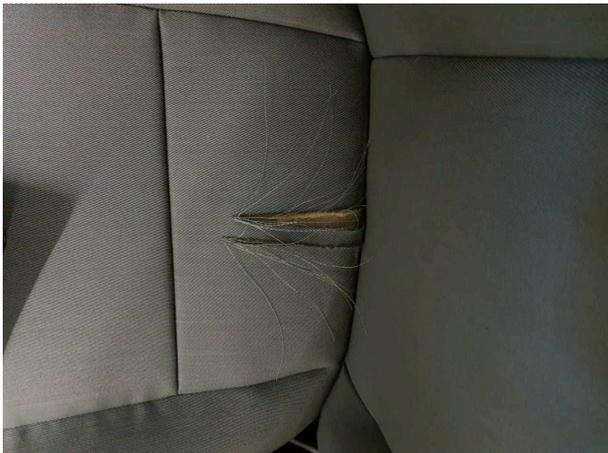
**Beschädigung 4:** Sitz vorn: Sitzbezug rechts - beschädigt - erneuern

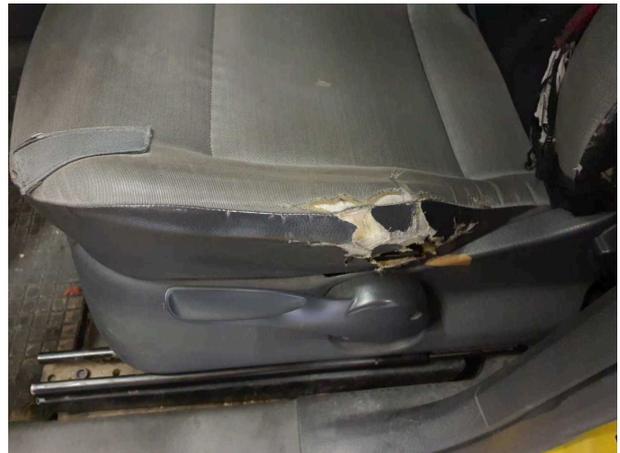
**Beschädigung 5:** Sitz vorn: Sitzbezug links - verschlissen - erneuern

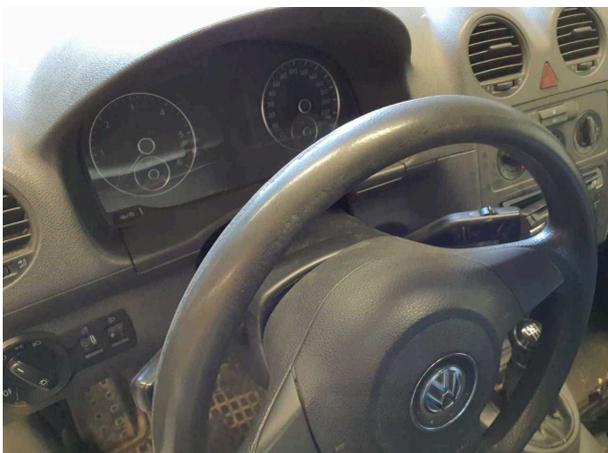
**Beschädigung 6:** Lenkanlage: Lenkrad - verschlissen - erneuern

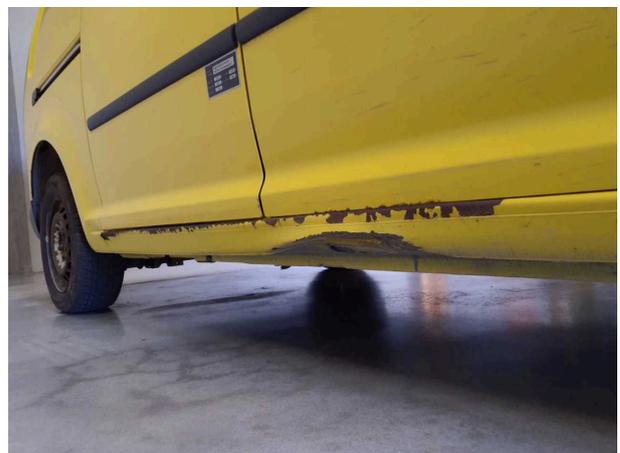
**Beschädigung 8:** Schweller rechts: Einstieg - beschädigt - instandsetzen und lackieren

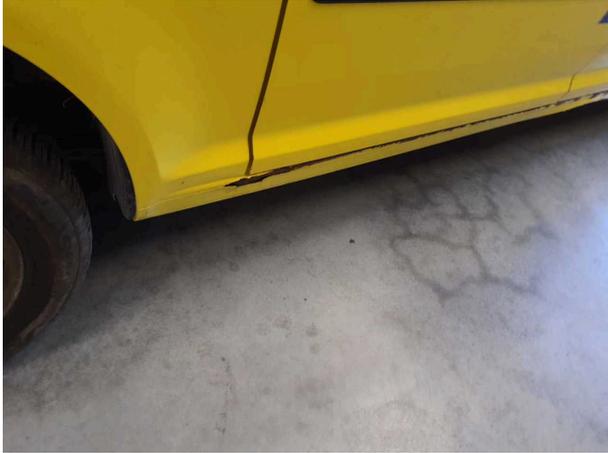
**Beschädigung 8:** Schweller rechts: Einstieg - beschädigt - instandsetzen und lackieren

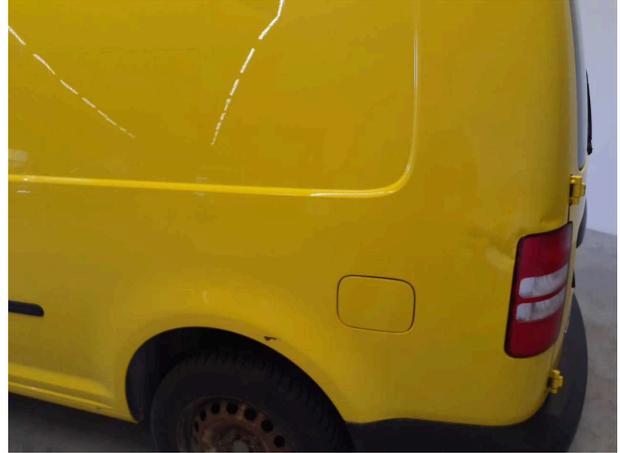
**Beschädigung 9:** Seitenwand links: Seitenwand - Delle / Lackschaden - instandsetzen und lackieren

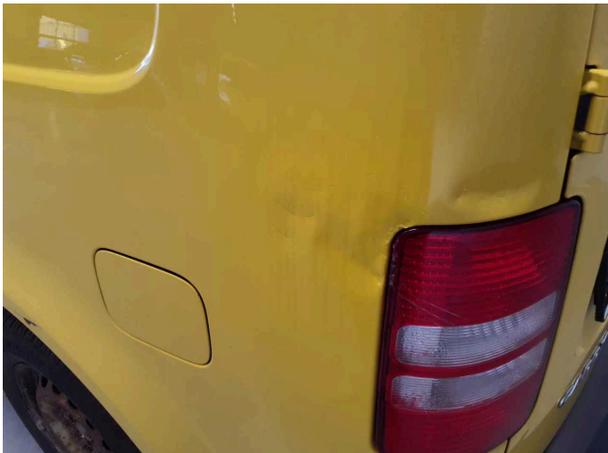
**Beschädigung 9:** Seitenwand links: Seitenwand - Delle / Lackschaden - instandsetzen und lackieren

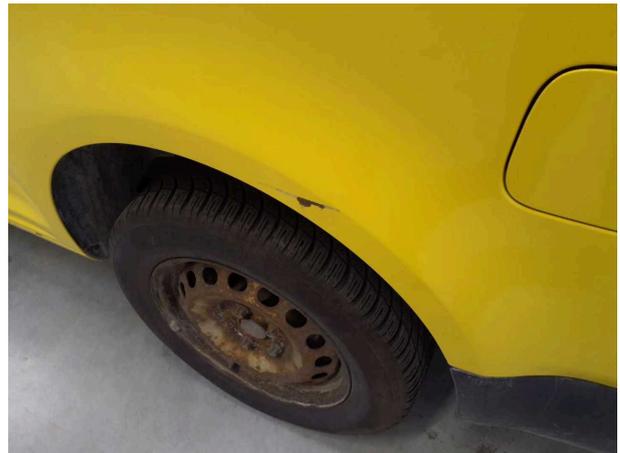
**Beschädigung 9:** Seitenwand links: Seitenwand - Delle / Lackschaden - instandsetzen und lackieren

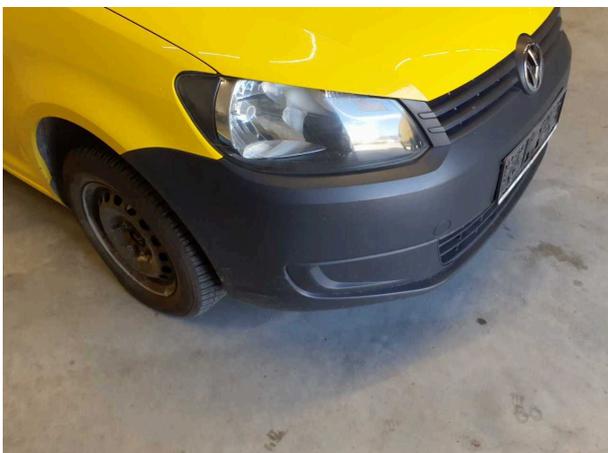
**Gebrauchsspur 1:** Stossfänger vorn: Stossfänger vorn - verkratzt / verschürft - kein Abzug
