Zustandsbericht

Vertragsnummer **BMi44436**
(Aktenzeichen Auftraggeber)
Gutachtennummer **28405741**
(bei Rückfragen angeben)

Renault KANGOO Z.E
Fahrzeugart: Transporter

Kennzeichen: PT 44436
FIN: VF1FW0ZBC49661987

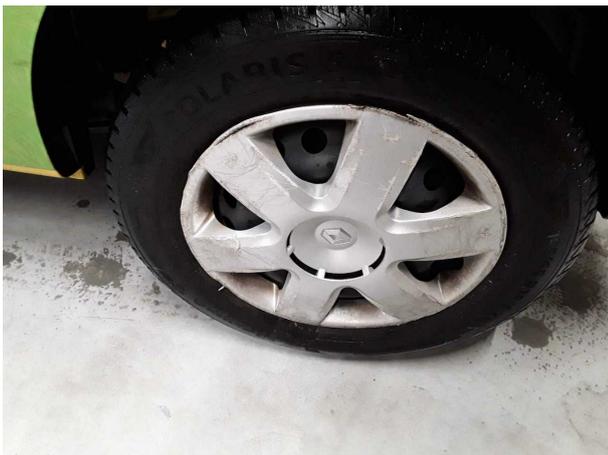
Beschädigung 1: Rad/Reifen: Radblende hinten links -
beschädigt - erneuern

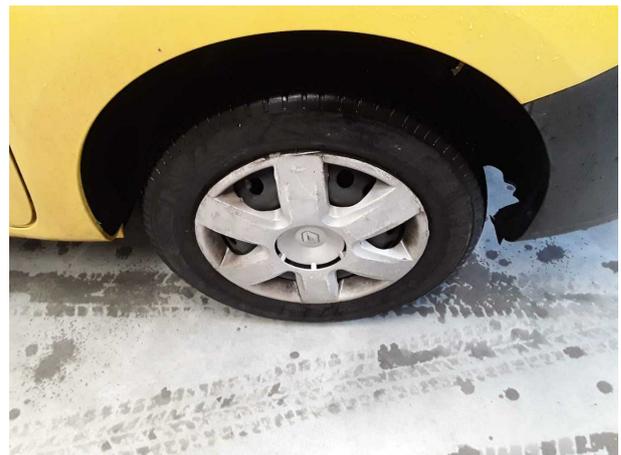
Beschädigung 2: Rad/Reifen: Radblende vorn rechts -
beschädigt - erneuern

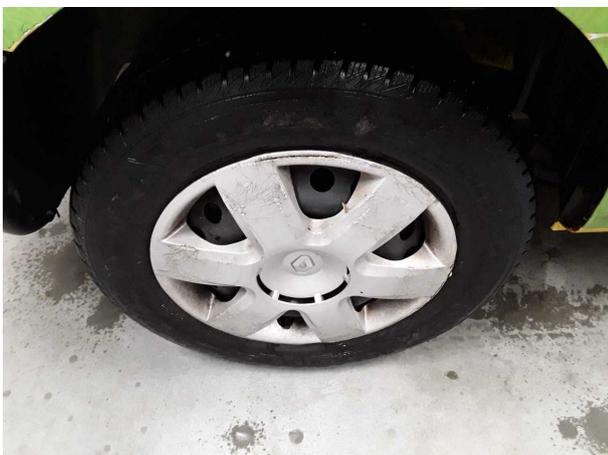
Beschädigung 3: Rad/Reifen: Radblende hinten rechts -
beschädigt - erneuern

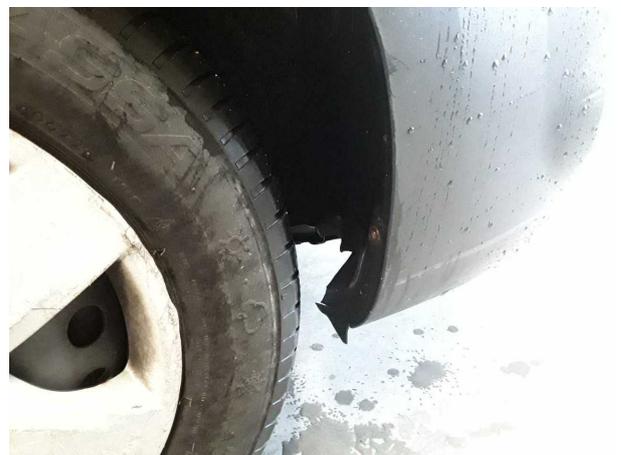
Beschädigung 4: Kotflügel rechts: Innenkotflügel -
beschädigt - erneuern

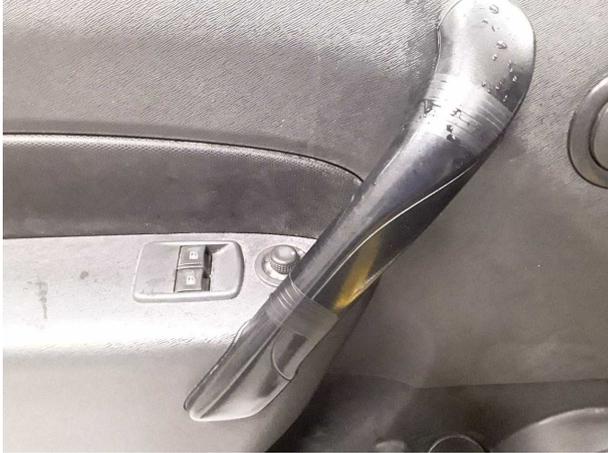
Beschädigung 5: Tür vorn links: Griff innen - beschädigt - erneuern

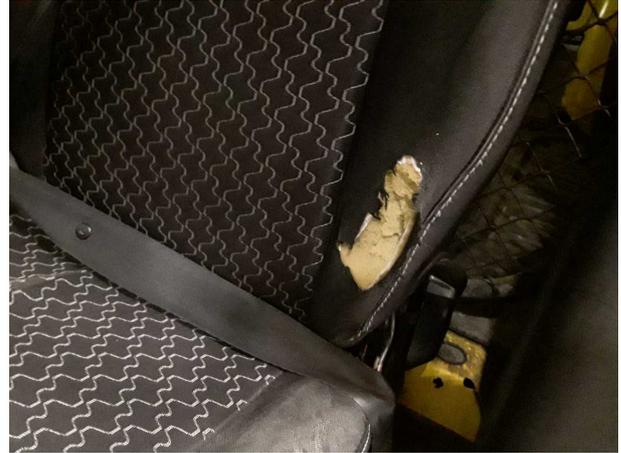
Beschädigung 6: Sitz hinten: Lehnpolster links - verschlissen - erneuern

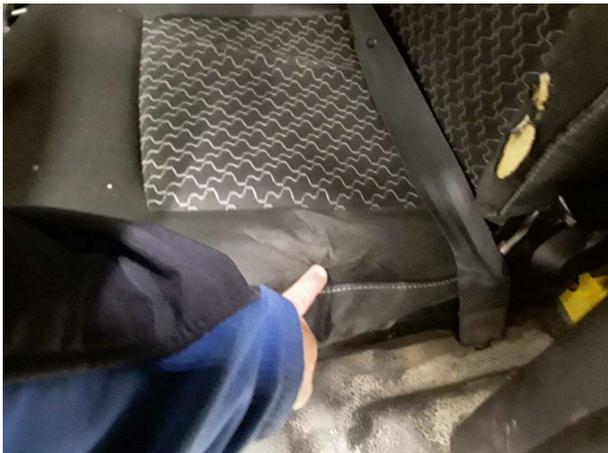
Beschädigung 7: Sitz vorn: Sitzpolster links - verschlissen - erneuern

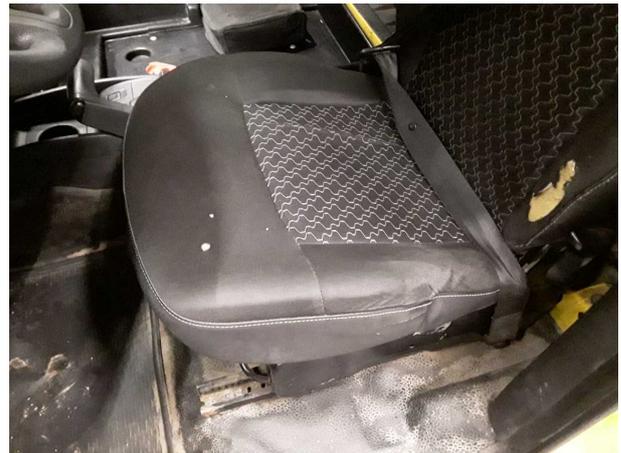
Beschädigung 8: Sitz vorn: Sitzbezug links - verschlissen - erneuern

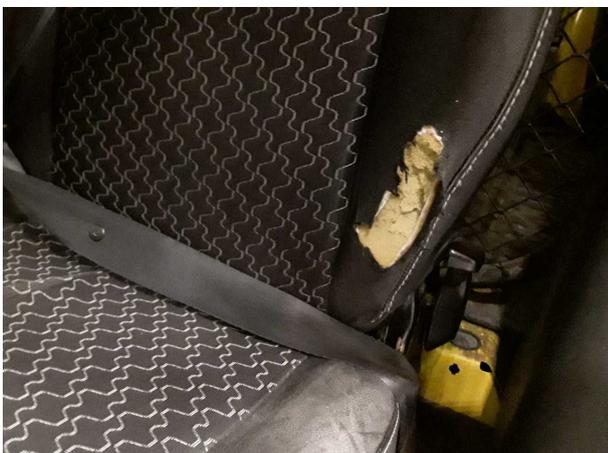
Beschädigung 9: Sitz vorn: Lehnenbezug links - verschlissen - erneuern

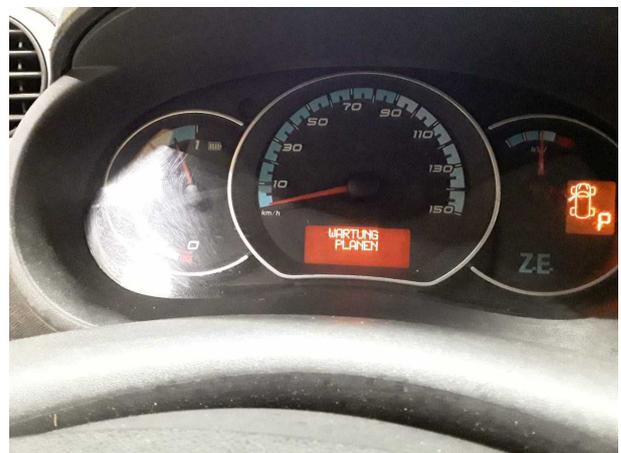
Beschädigung 10: Sonstiges: Inspektion/Wartung - fällig - erneuern

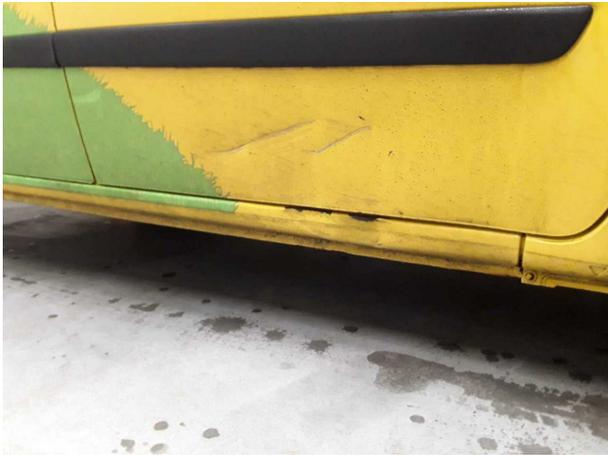
Beschädigung 11: Schweller rechts: Einstieg - beschädigt - instandsetzen und lackieren

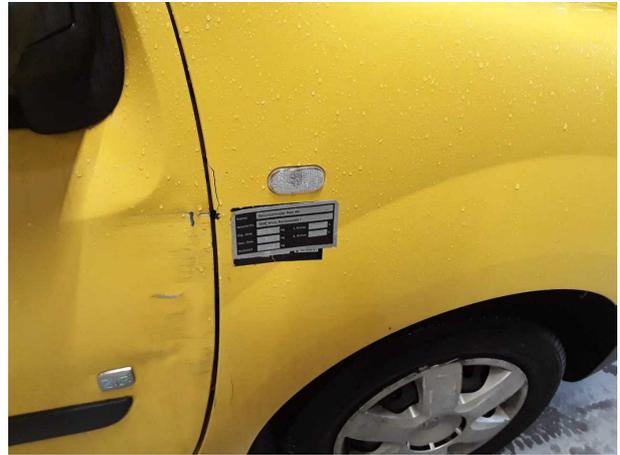
Beschädigung 12: Kotflügel rechts: Kotflügel rechts - beschädigt - instandsetzen und lackieren

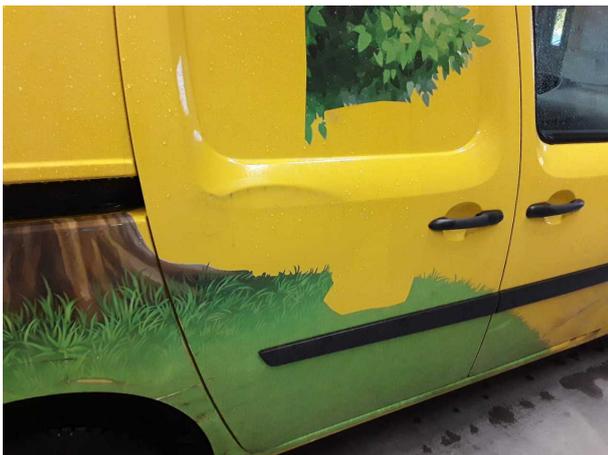
Beschädigung 13: Schiebetür rechts: Schiebetür - beschädigt - instandsetzen und lackieren

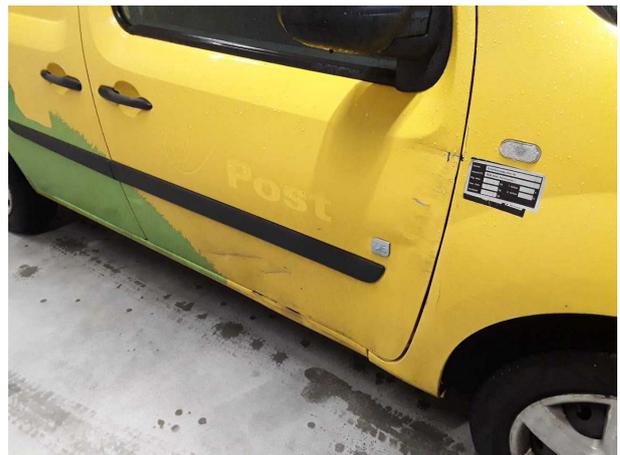
Beschädigung 14: Tür vorn rechts: Tür - beschädigt - instandsetzen und lackieren

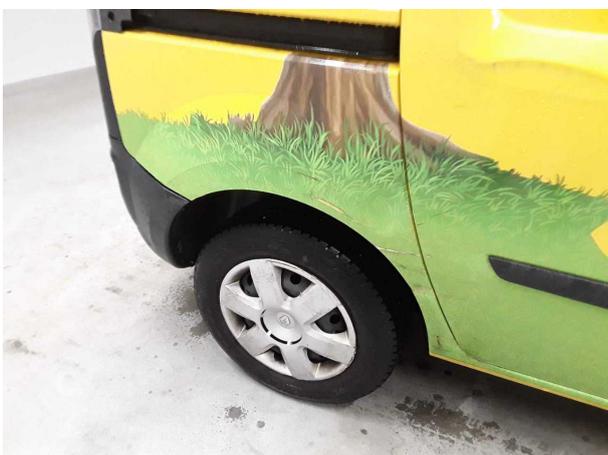
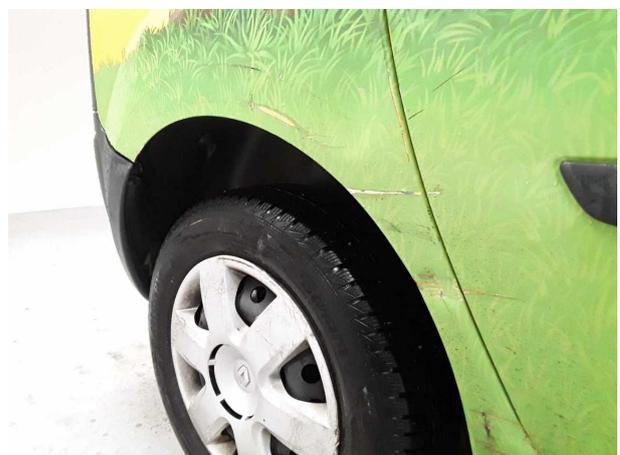
Beschädigung 15: Seitenwand rechts: Seitenwand - beschädigt - instandsetzen und lackieren

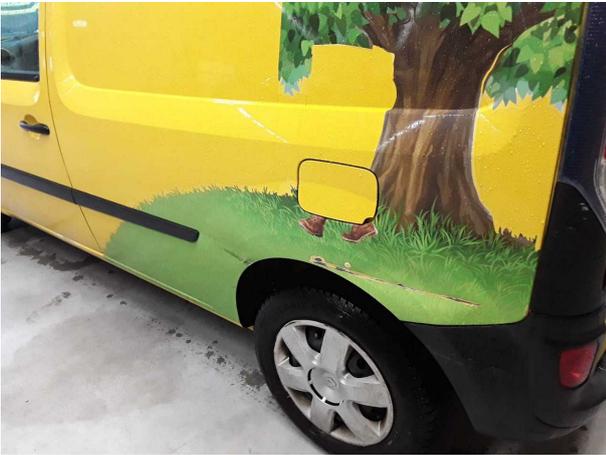
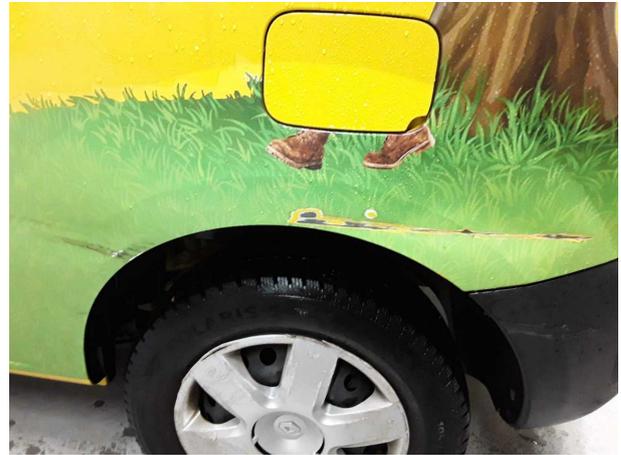
Beschädigung 16: Seitenwand links: Seitenwand - beschädigt
- instandsetzen und lackieren

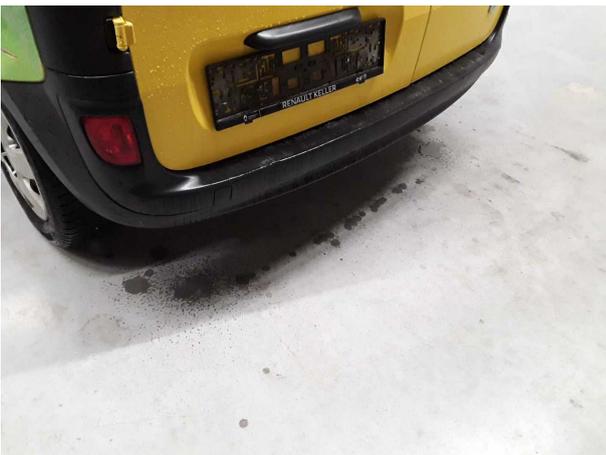
Gebrauchsspur 1: Stossfänger hinten: Stossfänger hinten -
verkratzt / verschürft - kein Abzug

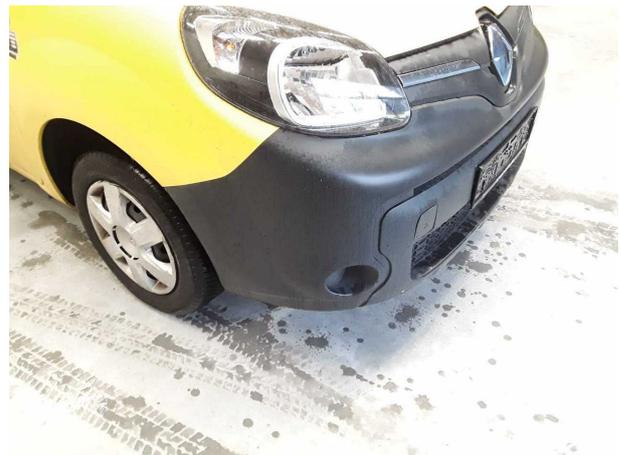
Gebrauchsspur 2: Stossfänger vorn: Stossfänger vorn -
verkratzt / verschürft - kein Abzug
