Zustandsbericht

Vertragsnummer **BMi47515**
(Aktenzeichen Auftraggeber)
Protokollnummer **33429466**
(bei Rückfragen angeben)

Fiat DOBLO MAXI
Fahrzeugart: Transporter

Kennzeichen: PT 47515
FIN: ZFA26300006G43644

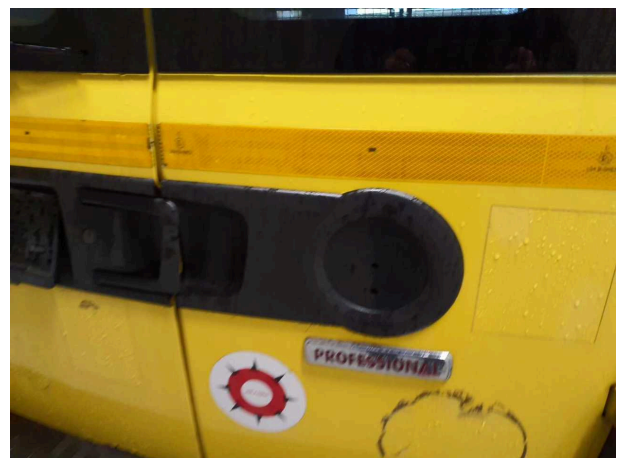
Beschädigung 1: Heckklappe/-tür: Emblem - fehlt - erneuern

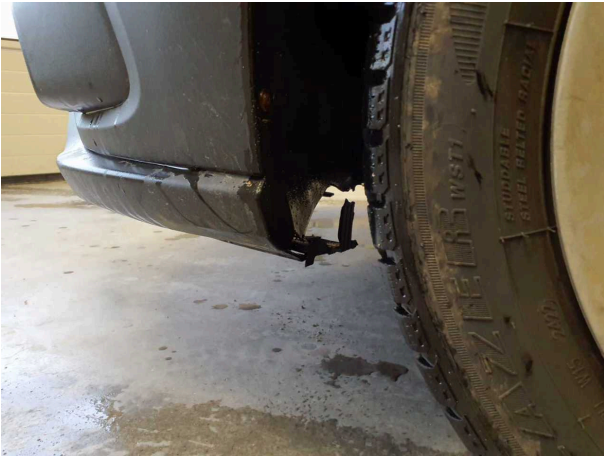
Beschädigung 2: Kotflügel links: Innenkotflügel - beschädigt - erneuern

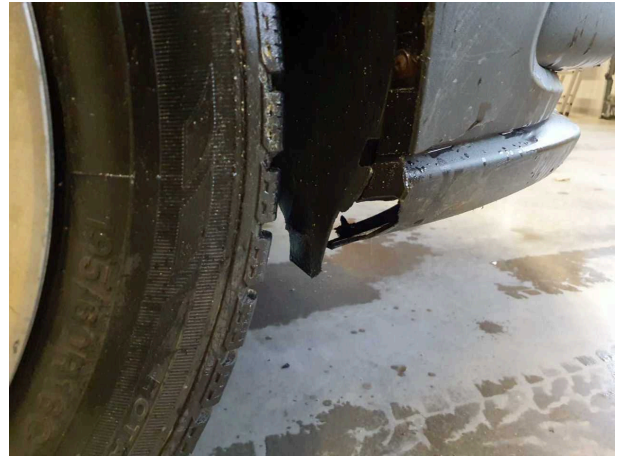
Beschädigung 3: Kotflügel rechts: Innenkotflügel - beschädigt - erneuern

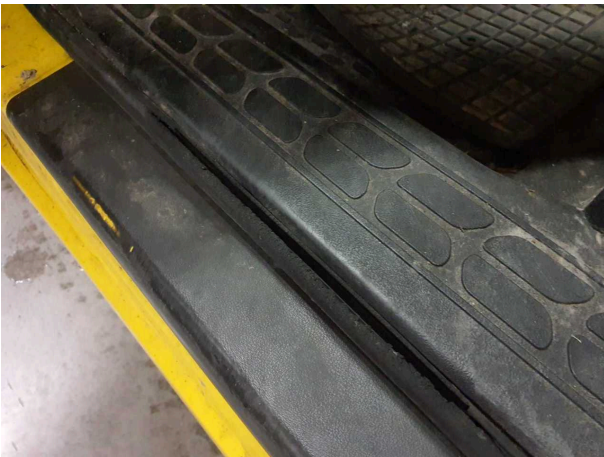
Beschädigung 4: Tür vorn links: Türdichtung - verschlissen - erneuern

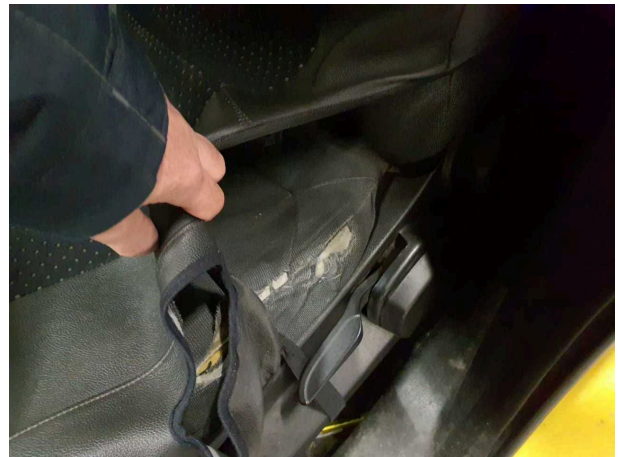
Beschädigung 5: Sitz vorn: Sitzpolster links - verschlissen - erneuern

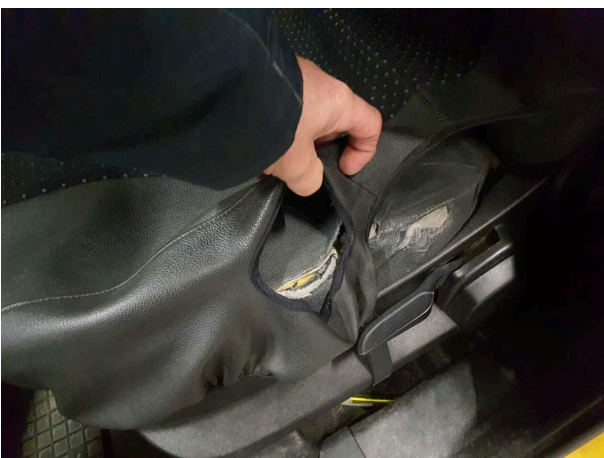
Beschädigung 6: Sitz vorn: Sitzbezug links - verschlissen - erneuern

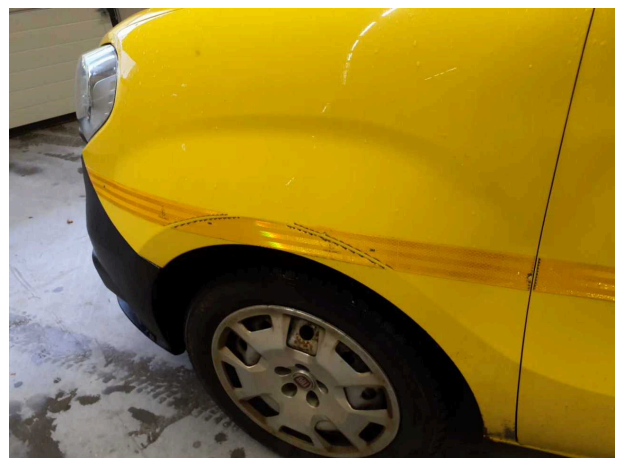
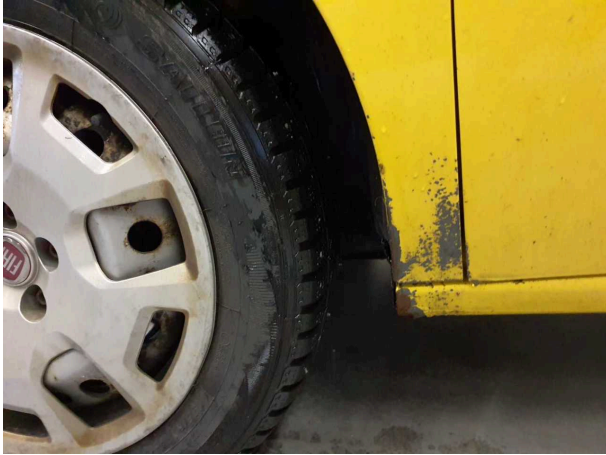
Beschädigung 7: Kotflügel links: Kotflügel links - beschädigt - instandsetzen und lackieren

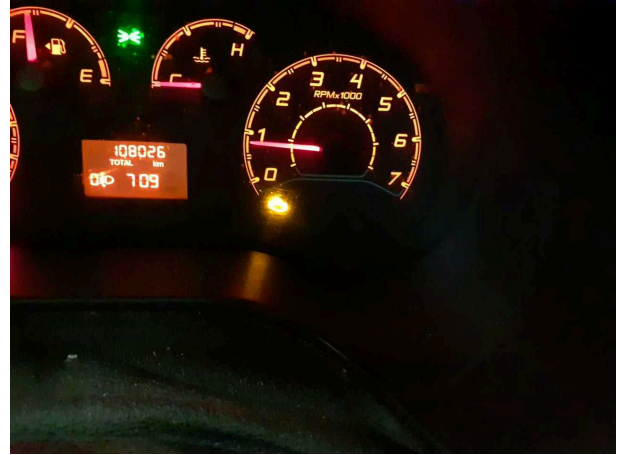
Probefahrt	Es wurde eine kurze Bewegungs- und Rangierfahrt auf dem Betriebsgelände durchgeführt
Wartungsnachweise	vorhanden / vollständig
Besichtigungszustand	Eine ordnungsgemäße Sichtprüfung der Lackierung und der Karosserie war wegen unzureichender Lichtverhältnisse/ Nässe oder Verschmutzung nur eingeschränkt möglich. Zum Zeitpunkt der Besichtigung konnte der Zustand einer ausreichenden Beurteilung nicht sichergestellt werden. Sachverständigenseits wird daher zur Verringerung des Prognoserisikos eine weitere Besichtigung empfohlen. Zur Untersuchung des Fahrzeuges standen keine Hubmittel bzw. Grube zur Verfügung. Aus diesem Grund war die Besichtigung der Fahrzeugunterseite nur begrenzt möglich.
Sonstiges	Fahrzeug dem Alter und Laufleistung entsprechende Gebrauchspuren Preise geschätzt. Motor Diagnose keine Leistung

Beschädigung 8: Motor: Motor (Folgekosten möglich) - Befund festlegen - Diagnose durchführen

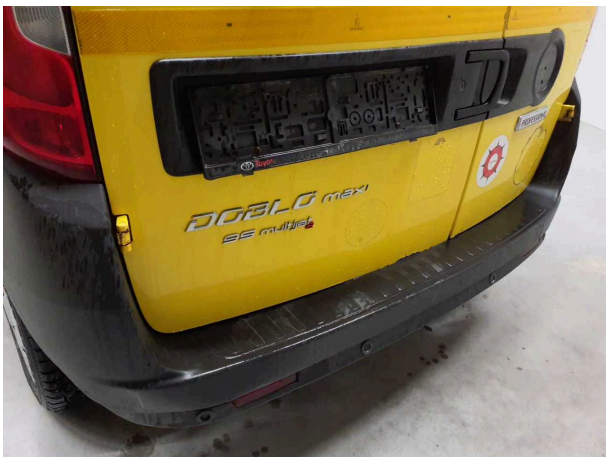
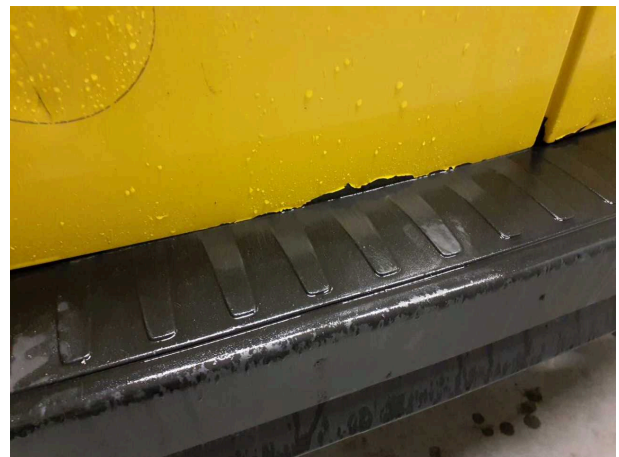
Beschädigung 9: Heckklappe/-tür: Hecktür links - Korrosion - instandsetzen und lackieren

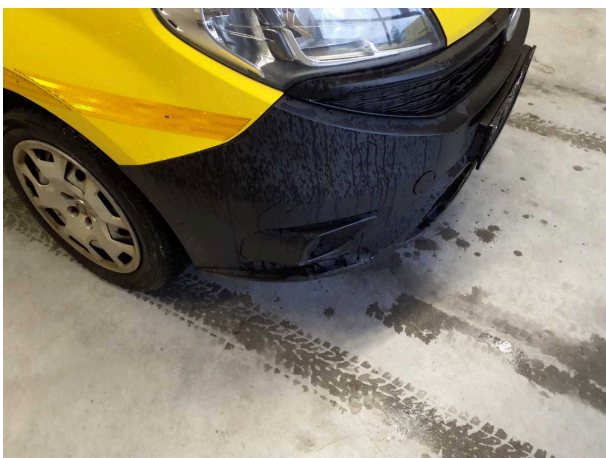
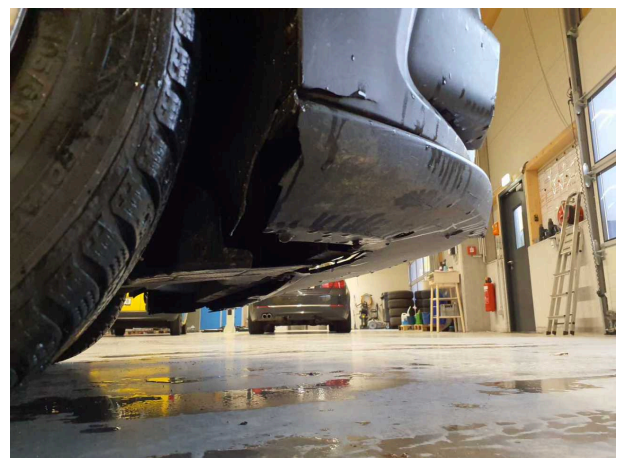
Beschädigung 10: Stossfänger vorn: Stossfänger vorn - beschädigt - erneuern

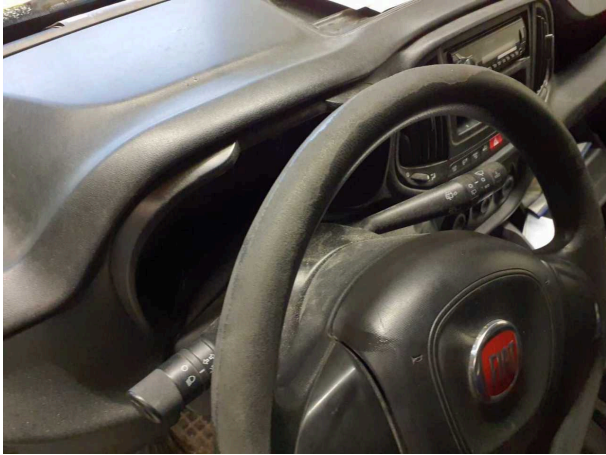
Beschädigung 11: Lenkanlage: Lenkrad - verschlissen - erneuern

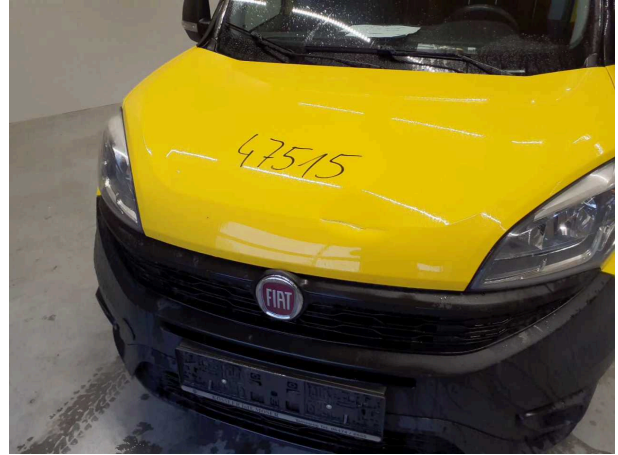
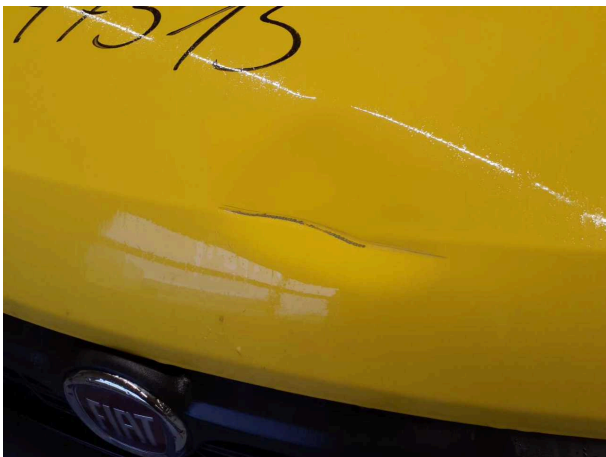
Beschädigung 12: Motorhaube: Motorhaube - beschädigt - instandsetzen und lackieren

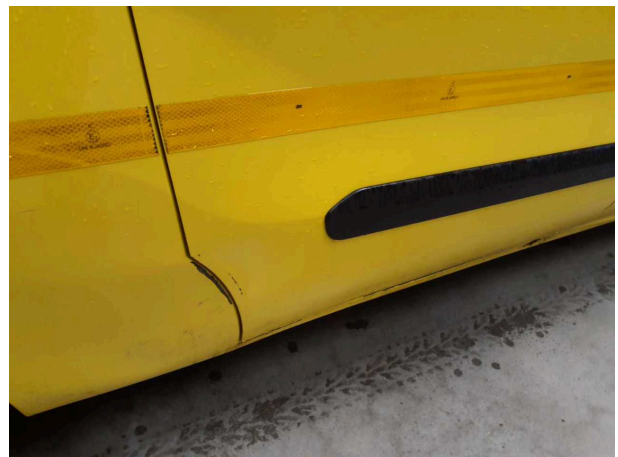
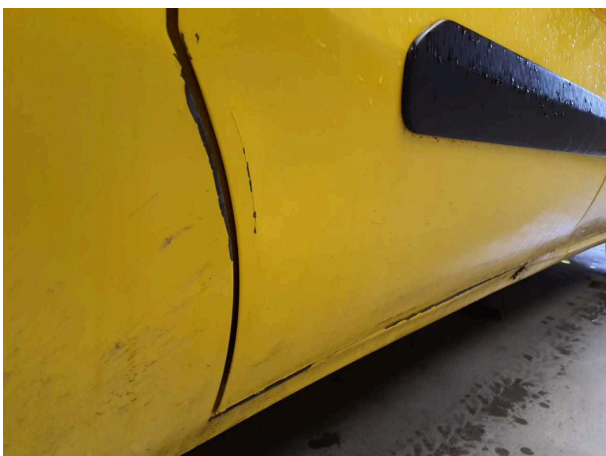
Beschädigung 13: Schiebetür rechts: Schiebetür - beschädigt - instandsetzen und lackieren

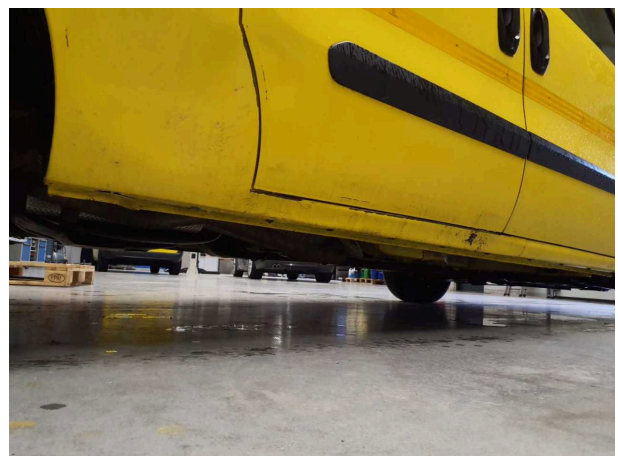
Beschädigung 14: Schweller rechts: Einstieg - beschädigt - kein Abzug

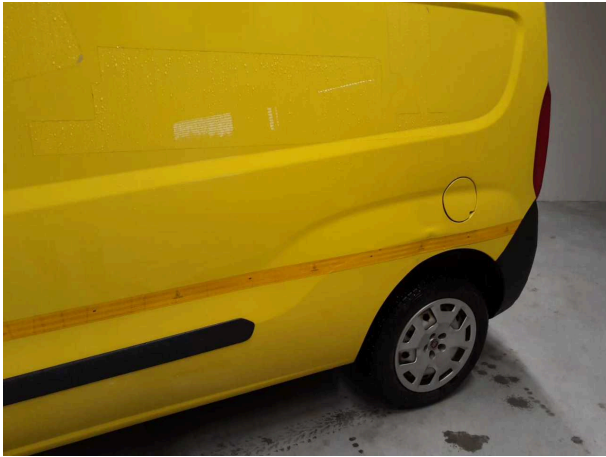
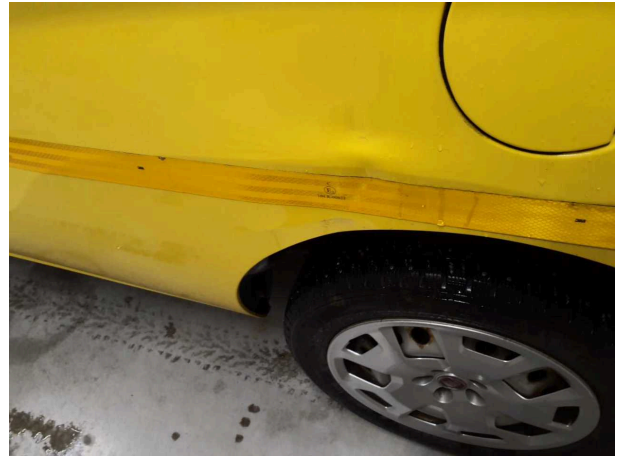
Beschädigung 15: Seitenwand links: Seitenwand - beschädigt - instandsetzen und lackieren

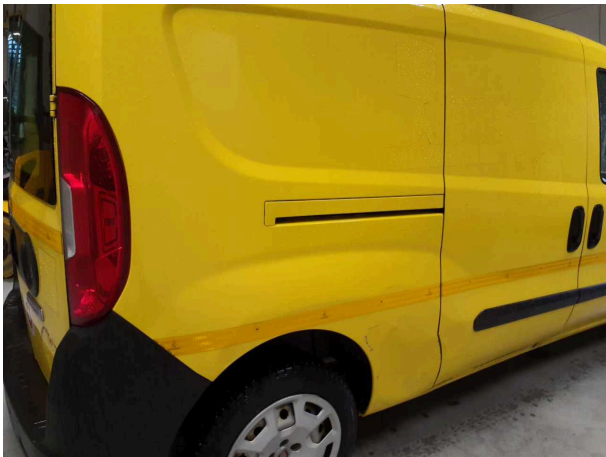
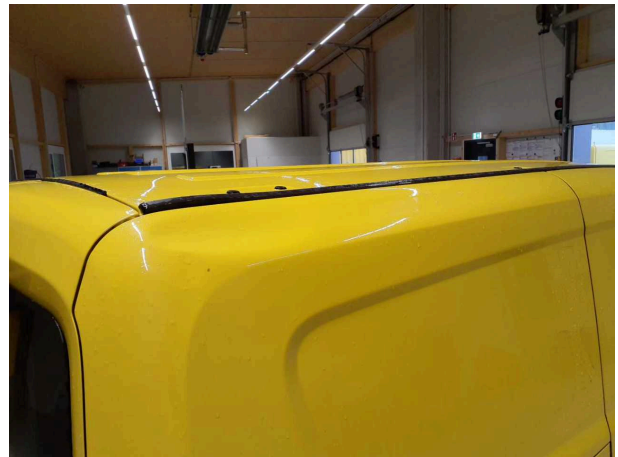
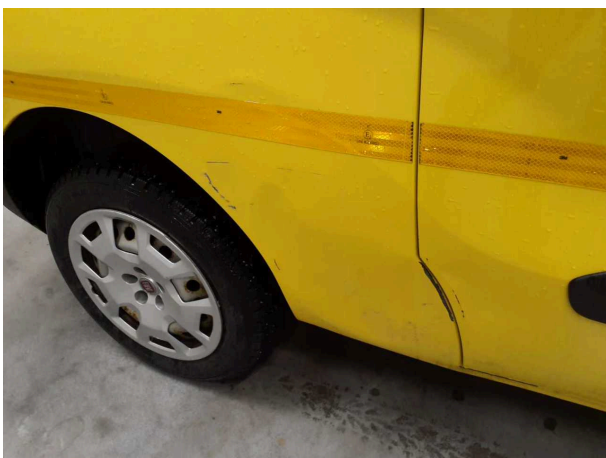
16	Seitenwand rechts	Seitenwand - beschädigt - instandsetzen und lackieren

Beschädigung 16: Seitenwand rechts: Seitenwand - beschädigt - instandsetzen und lackieren
