Zustandsbericht

TÜV SÜD Landesgesellschaft Österreich GmbH
Franz Grill Straße 1 - Arsenal Objekt 207
1030 Wien
Erstellungsdatum: 28.03.2024

Volkswagen CADDY MAXI
Fahrzeugart: Transporter

Kennzeichen: PT 43507
FIN: WV1ZZZ2KZDX003780

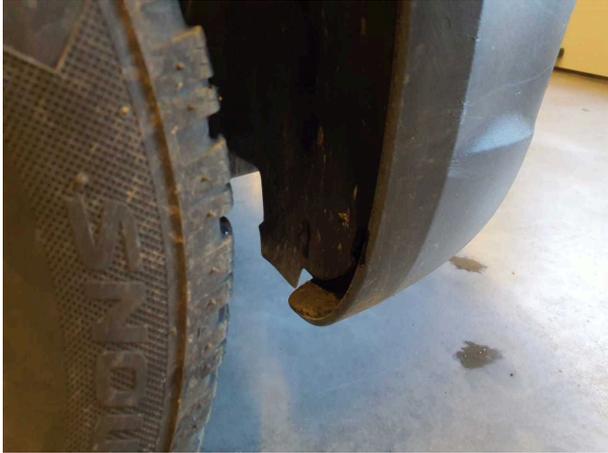
Beschädigung 1: Kotflügel rechts: Innenkotflügel - beschädigt - erneuern

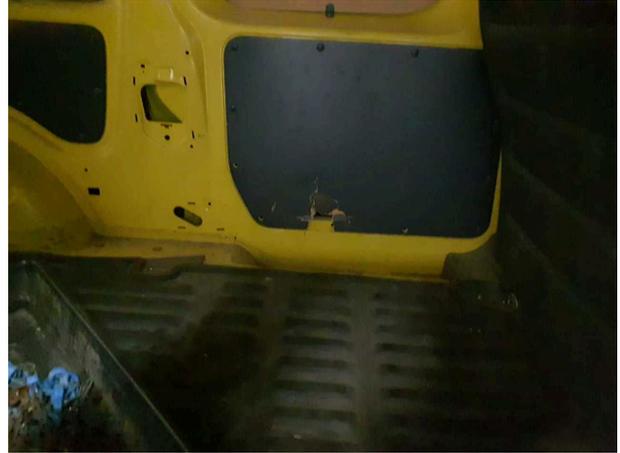
Beschädigung 2: Verkleidungen/Abdeckungen:
Laderaumverkleidung links - beschädigt - erneuern

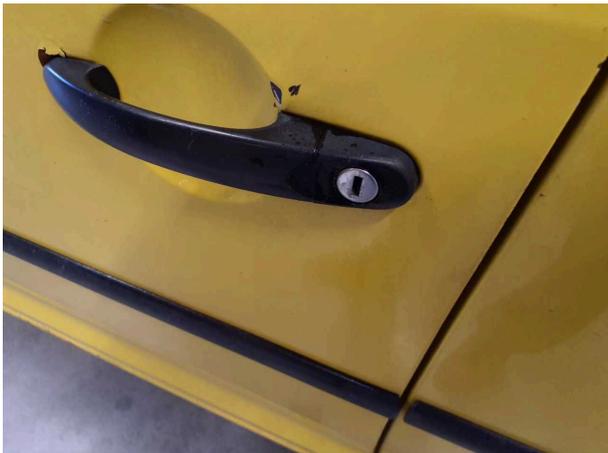
Beschädigung 3: Tür vorn links: Schloss / Verriegelung -
beschädigt - erneuern

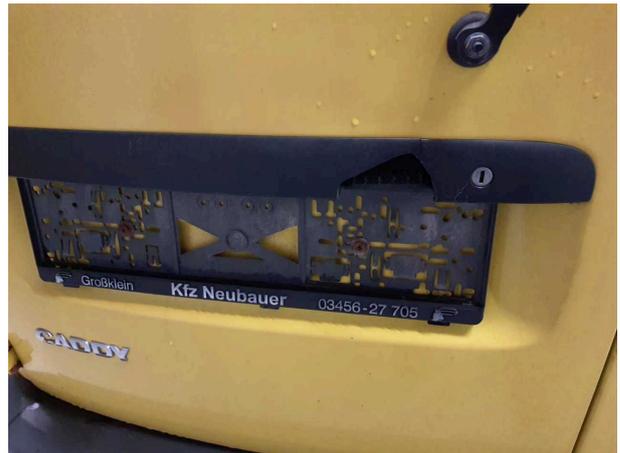
Beschädigung 4: Heckklappe/-tür: Griff außen - beschädigt -
erneuern

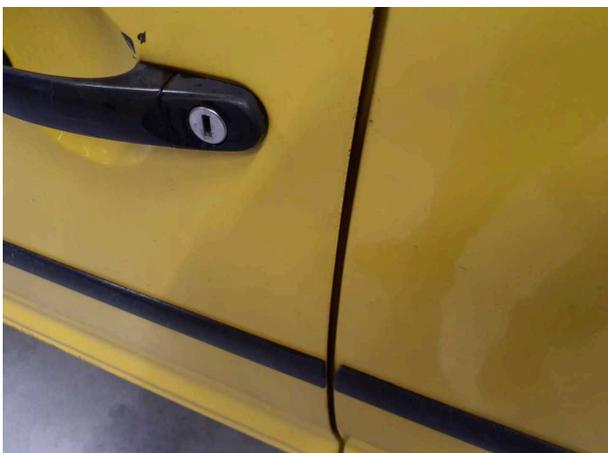
Beschädigung 5: Tür vorn links: Schloss / Verriegelung -
beschädigt - erneuern

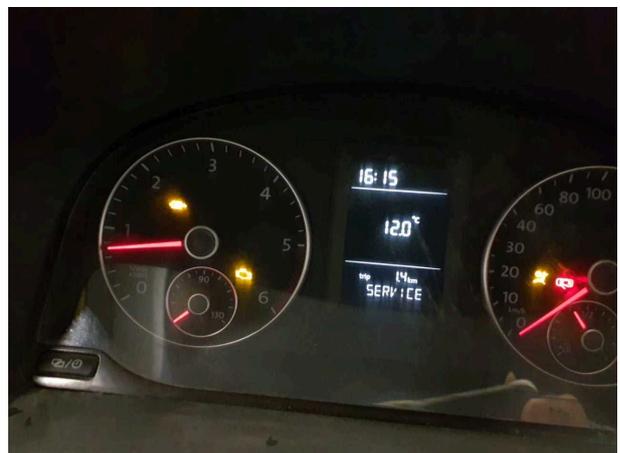
Beschädigung 7: Abgasanlage: Partikelfilter - Befund festlegen
- Diagnose durchführen

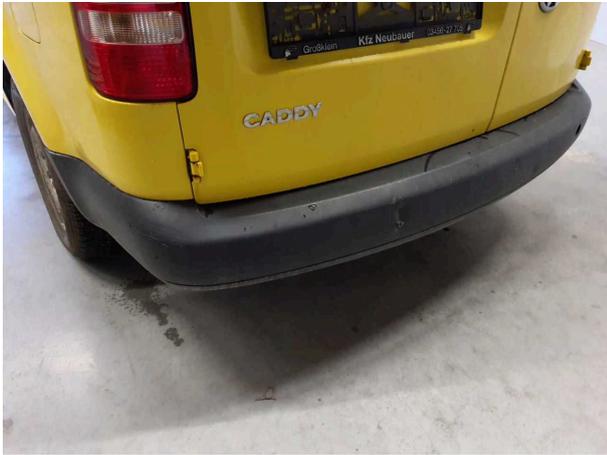
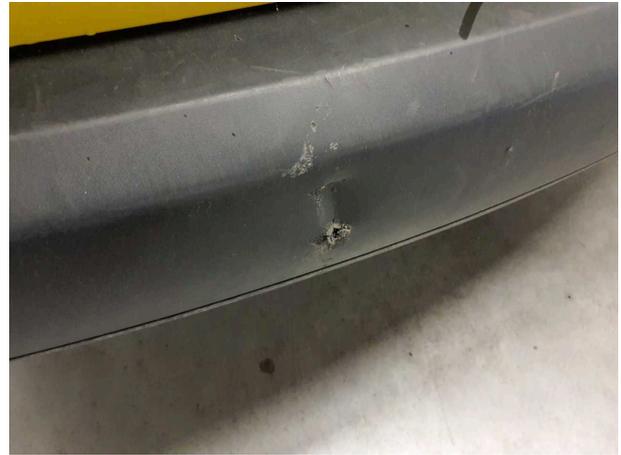
Beschädigung 8: Stossfänger hinten: Stossfänger hinten - beschädigt - erneuern

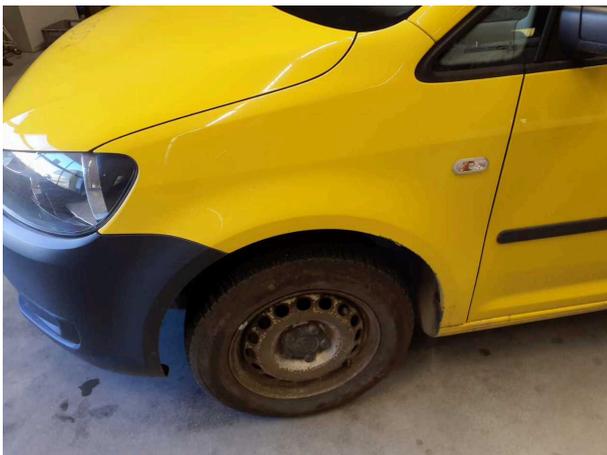
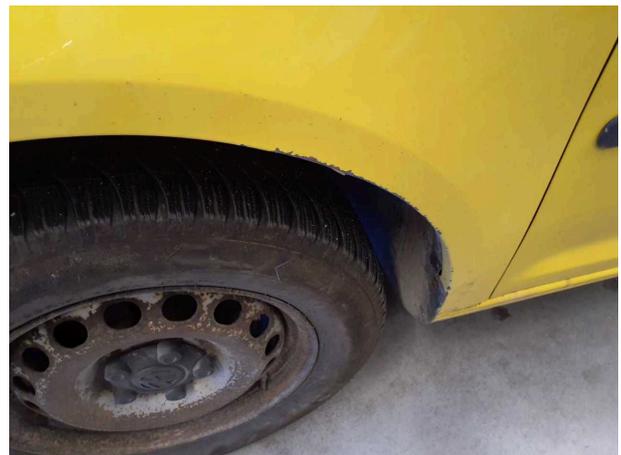
Beschädigung 10: Kotflügel links: Kotflügel links - beschädigt - instandsetzen und lackieren

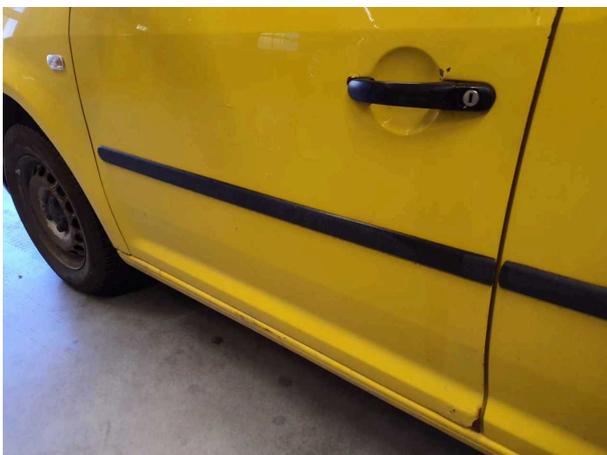
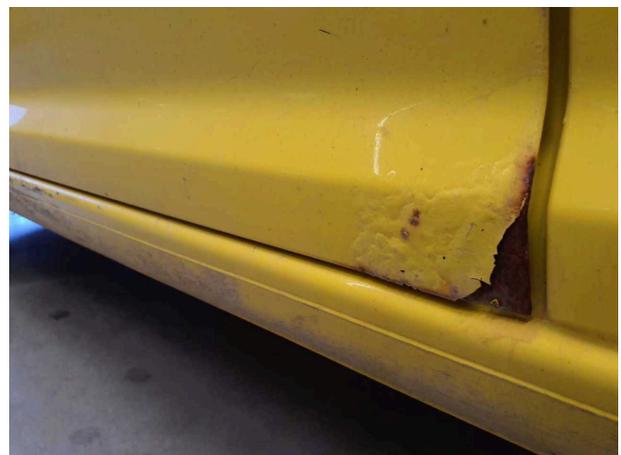
Beschädigung 11: Tür vorn links: Tür - Korrosion - instandsetzen und lackieren

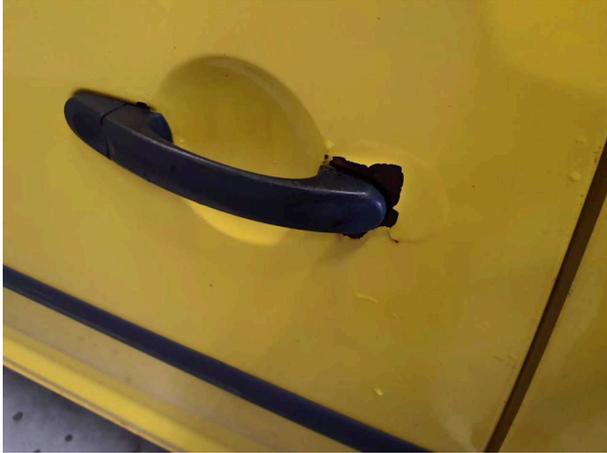
Beschädigung 12: Schiebetür rechts: Schiebetür - Korrosion - instandsetzen und lackieren

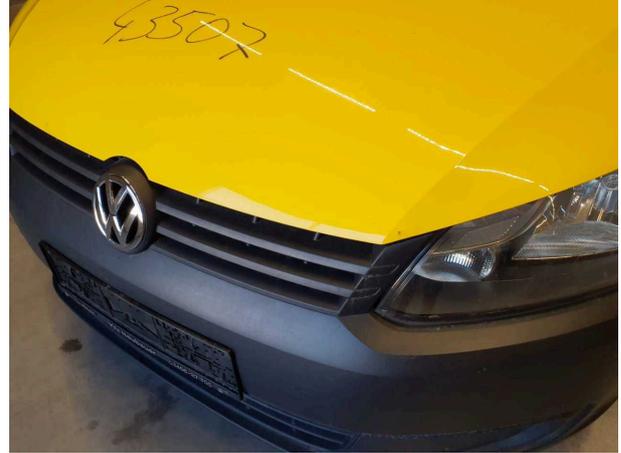
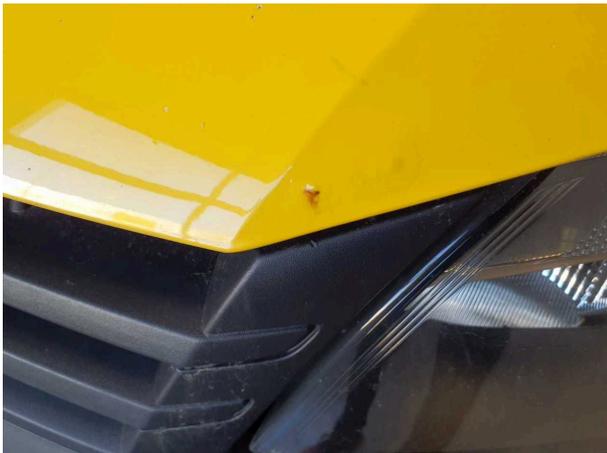
Beschädigung 13: Motorhaube: Motorhaube - Korrosion - instandsetzen und lackieren

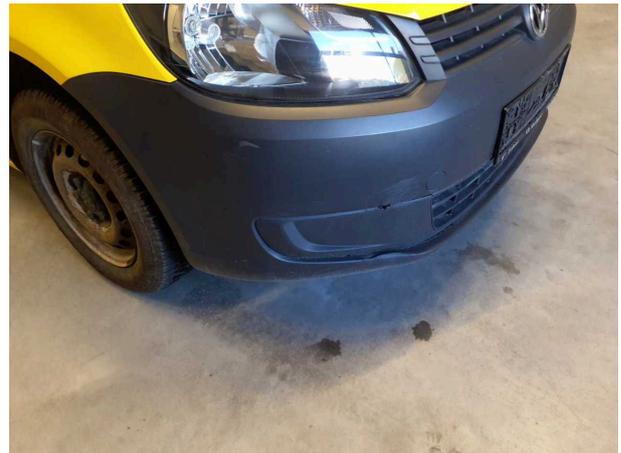
Beschädigung 14: Stossfänger vorn: Stossfänger vorn - beschädigt - erneuern

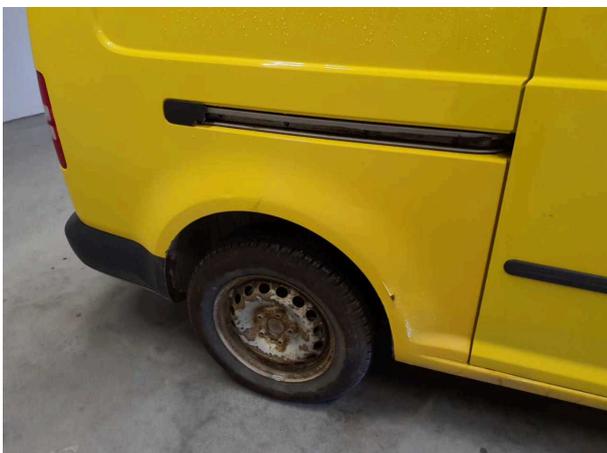
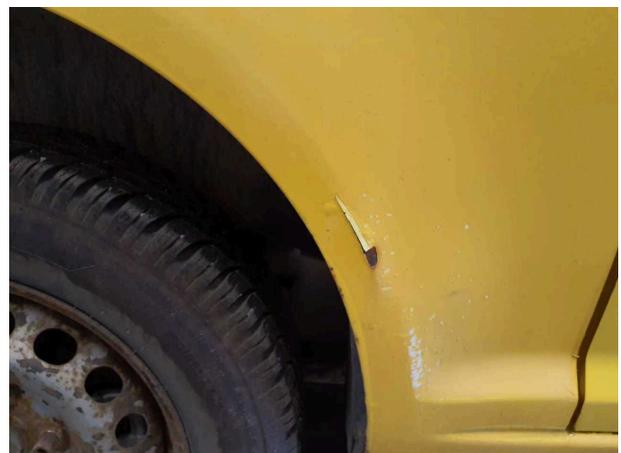
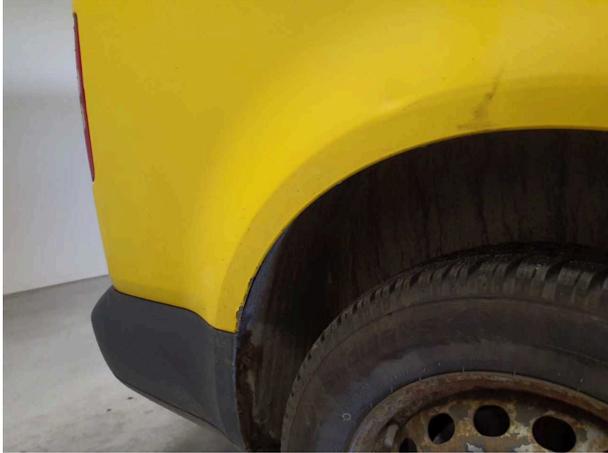
15	Seitenwand rechts	Seitenwand - beschädigt - instandsetzen und lackieren
16	Seitenwand links	Seitenwand - beschädigt - instandsetzen und lackieren
17	Getriebe	Getriebe (Schwung) - Geräusch - erneuern
18	Getriebe	Getriebe - beschädigt - erneuern

Beschädigung 15: Seitenwand rechts: Seitenwand - beschädigt - instandsetzen und lackieren

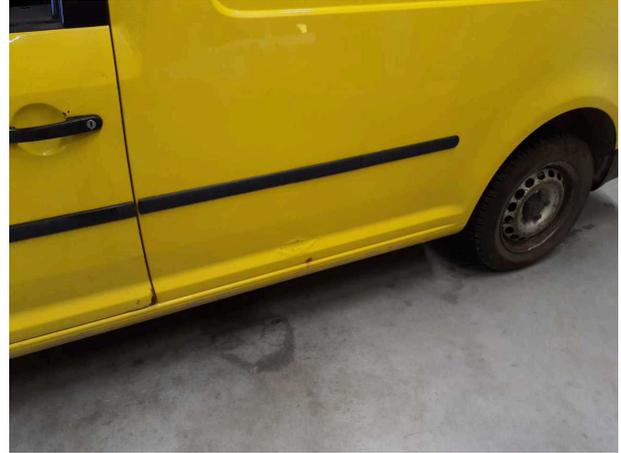
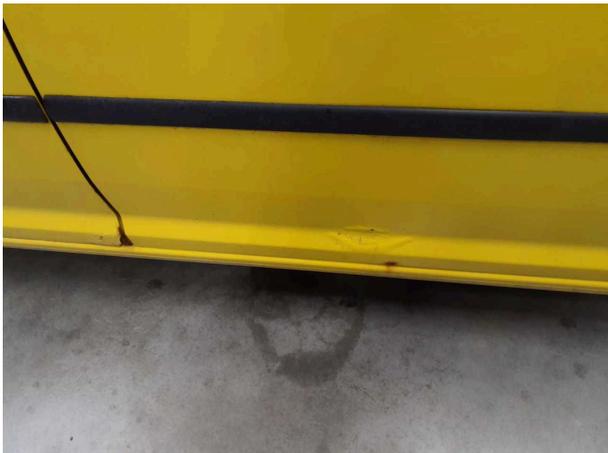
Beschädigung 16: Seitenwand links: Seitenwand - beschädigt - instandsetzen und lackieren
