Zustandsbericht

TÜV SÜD Landesgesellschaft Österreich GmbH
Franz Grill Straße 1 - Arsenal Objekt 207
1030 Wien
Erstellungsdatum: 28.02.2024

Fiat DOBLO MAXI
Fahrzeugart: Transporter

Kennzeichen: PT 46101
FIN: ZFA26300006A74511

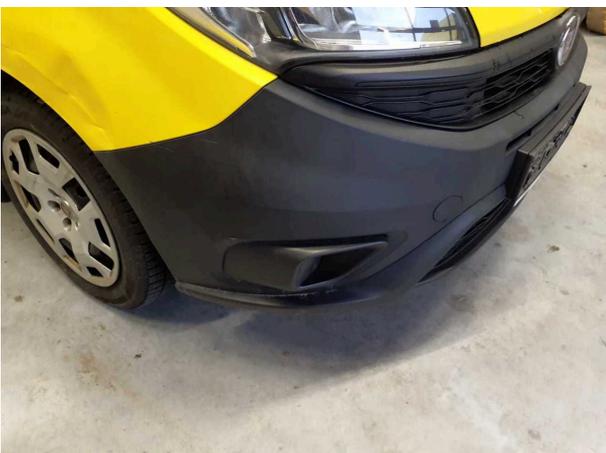
Beschädigung 1: Stossfänger vorn: Stossfänger vorn - verkratzt / verschürft - kein Abzug

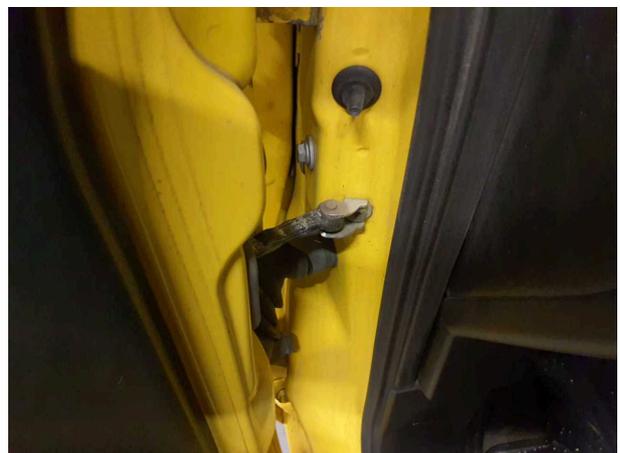
Beschädigung 2: Tür vorn links: Fangband / Feststeller - Geräusch - erneuern

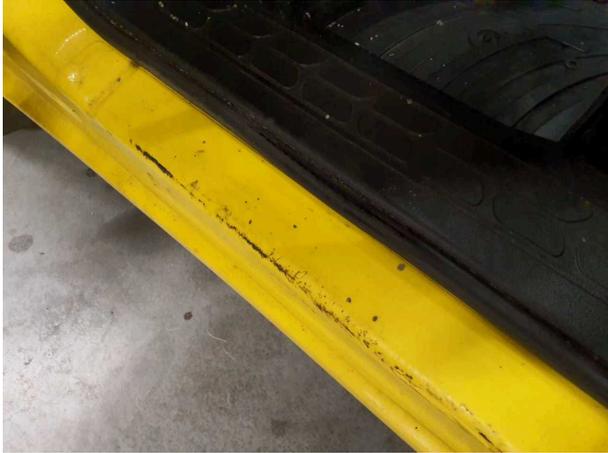
Beschädigung 3: Tür vorn links: Türdichtung - verschlissen - erneuern

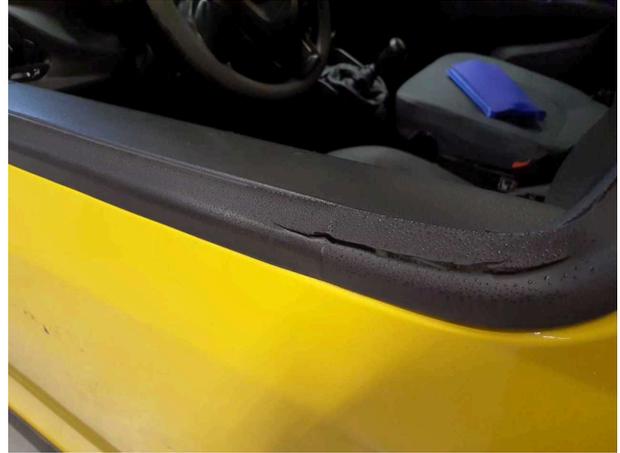
Beschädigung 4: Tür vorn links: Schachtleiste außen - beschädigt - erneuern

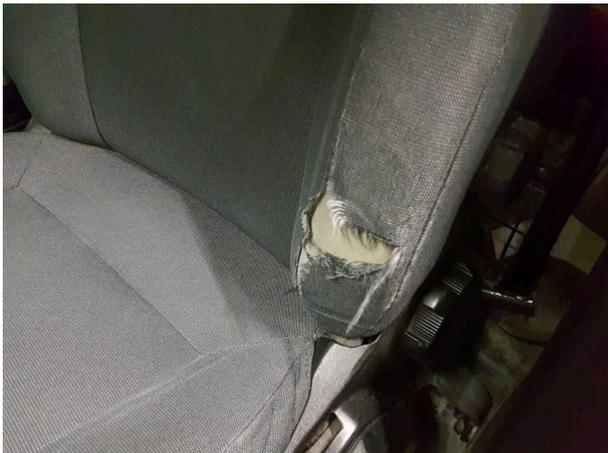
Beschädigung 5: Sitz vorn: Lehnenbezug links - verschlissen - erneuern

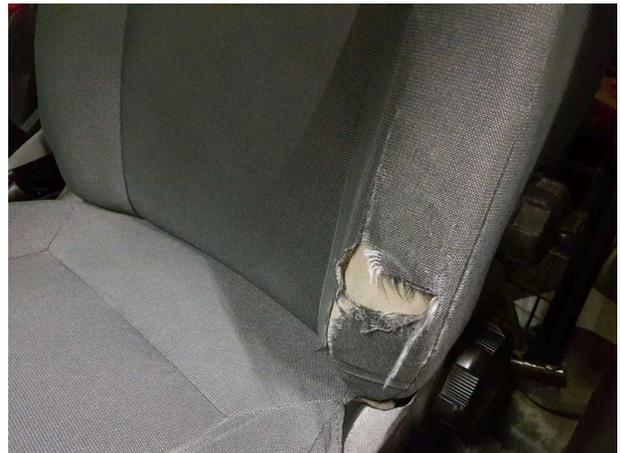
Beschädigung 6: Sitz vorn: Lehnenbezug links - verschlissen - erneuern

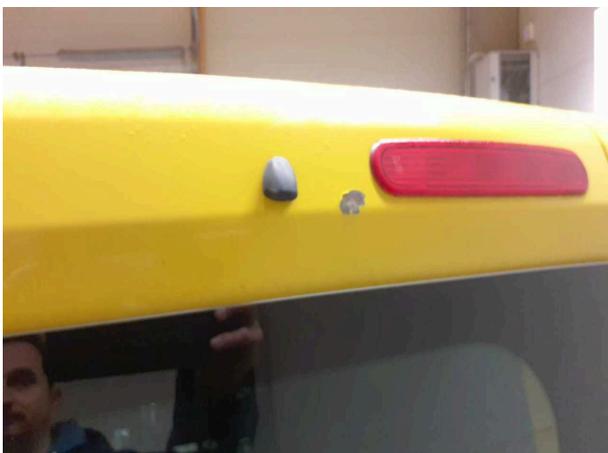
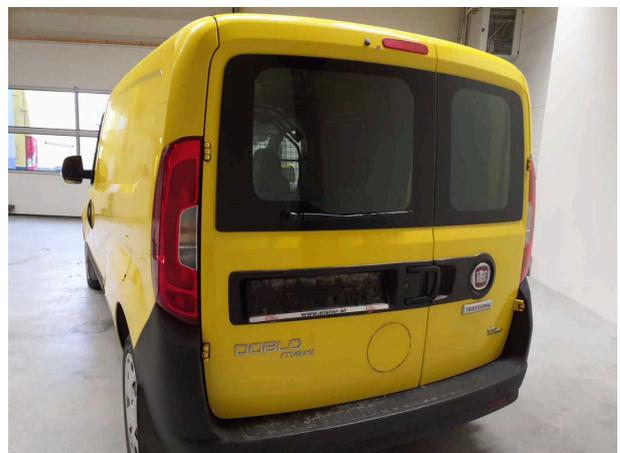
Beschädigung 7: Heckklappe/-tür: Hecktür links - beschädigt - instandsetzen und lackieren

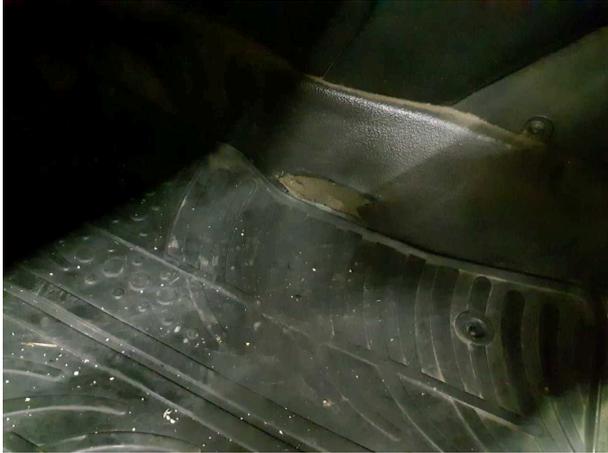
Beschädigung 8: Verkleidungen/Abdeckungen: Teppichboden vorn links - verschlissen - erneuern

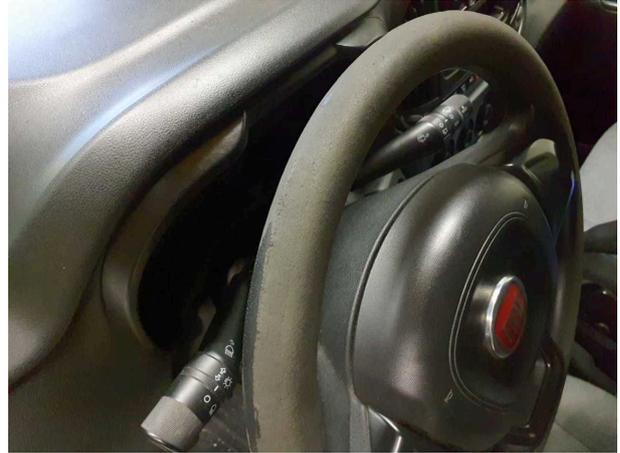
Beschädigung 9: Lenkanlage: Lenkrad - verschlissen - erneuern

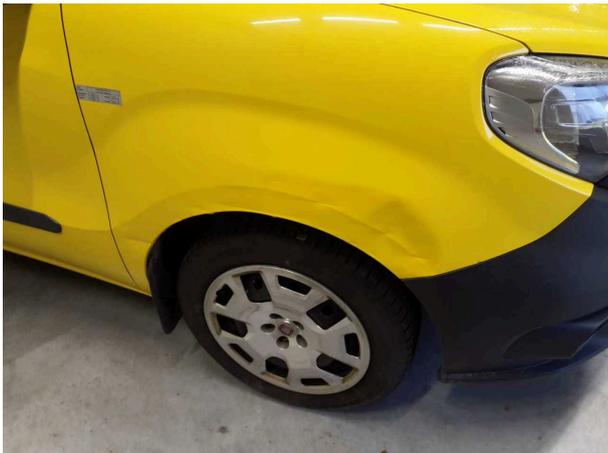
Beschädigung 11: Kotflügel rechts: Kotflügel rechts - beschädigt - erneuern

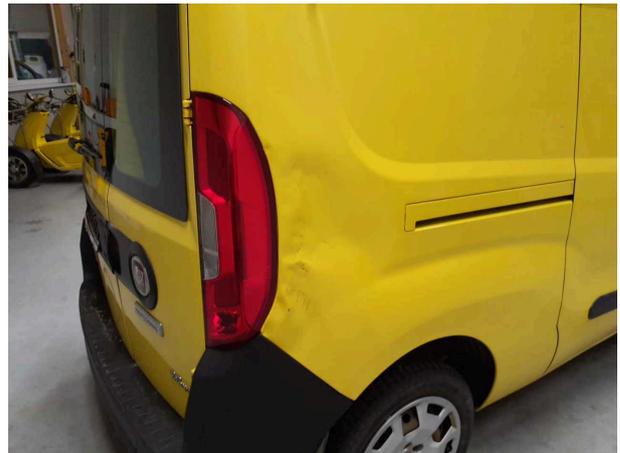
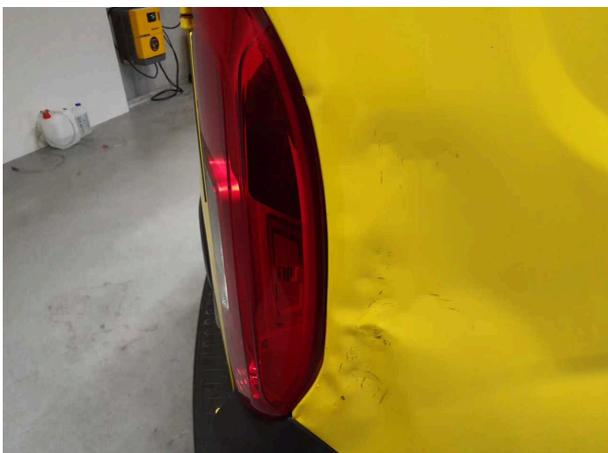
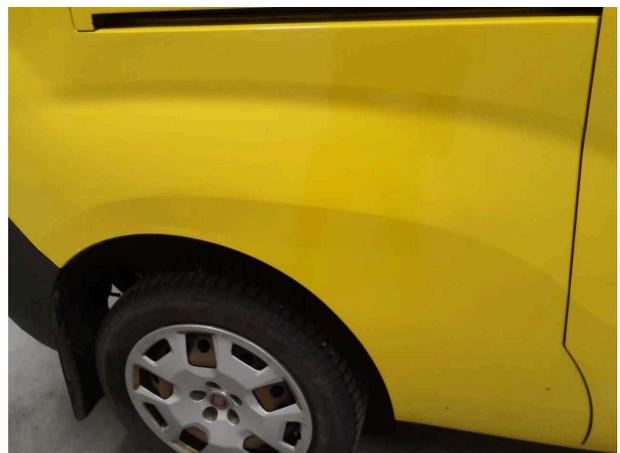
Beschädigung 12: Seitenwand rechts: Seitenwand - beschädigt - instandsetzen und lackieren

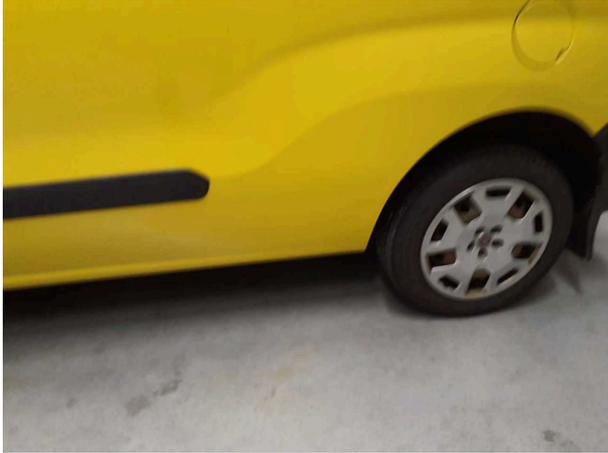
Gebrauchsspur 1: Seitenwand links: Seitenwand - Delle / Lackschaden - kein Abzug

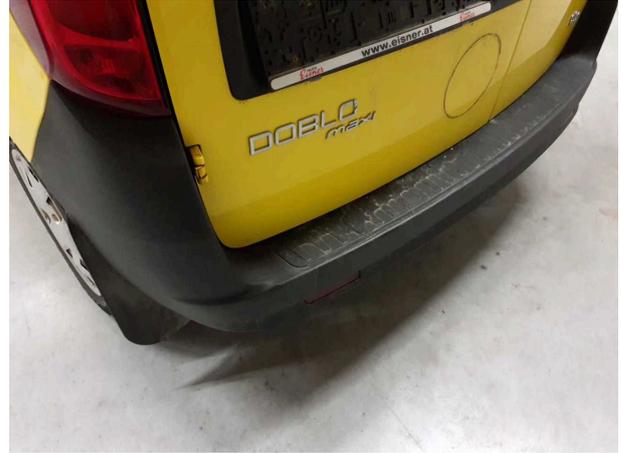
Gebrauchsspur 2: Stossfänger hinten: Stossfänger hinten - verkratzt / verschürft - kein Abzug
