Zustandsbericht

TÜV SÜD Landesgesellschaft Österreich GmbH
Franz Grill Straße 1 - Arsenal Objekt 207
1030 Wien
Erstellungsdatum: 28.03.2024

Fiat DOBLO MAXI
Fahrzeugart: Transporter

Kennzeichen: PT 46476
FIN: ZFA26300006C45342

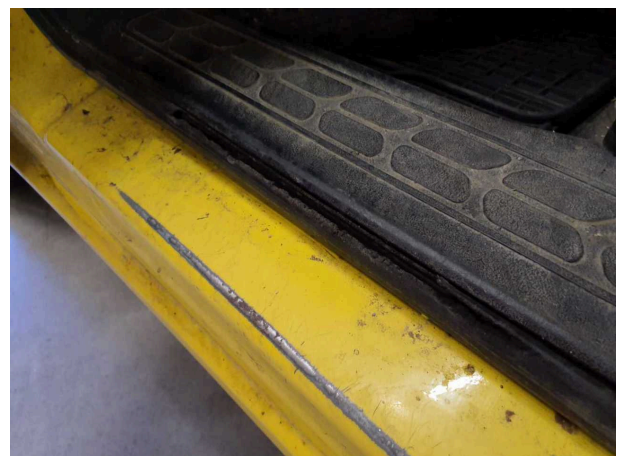
Nr. Bauteilgruppe	Beschreibung
1 Tür vorn links	Türdichtung - verschlissen - erneuern
2 Heckklappe/-tür	Hecktür links - beschädigt - instandsetzen und lackieren
3 Verkleidungen/ Abdeckungen	Teppichboden vorn links - verschlissen - erneuern
4 Lenkanlage	Lenkrad - verschlissen - erneuern
5 Sonstiges	Inspektion/Wartung - fällig - erneuern
6 Seitenwand rechts	Seitenwand - beschädigt - instandsetzen und lackieren
7 Seitenwand links	Seitenwand - beschädigt - instandsetzen und lackieren
8 Getriebe	Getriebe (Returgang) - beschädigt - instandsetzen

Beschädigung 1: Tür vorn links: Türdichtung - verschlissen - erneuern

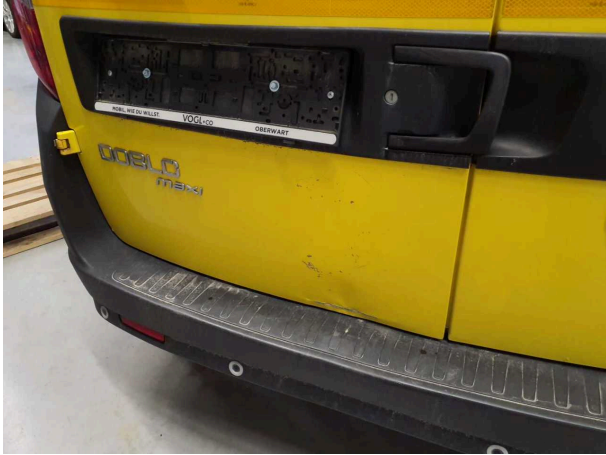
Beschädigung 2: Heckklappe/-tür: Hecktür links - beschädigt - instandsetzen und lackieren

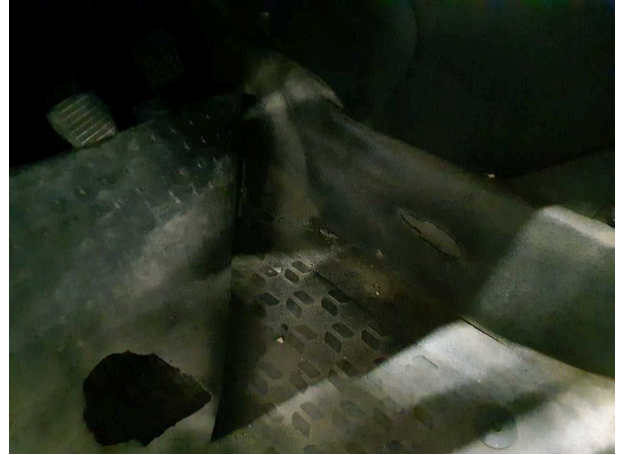
Beschädigung 3: Verkleidungen/Abdeckungen: Teppichboden vorn links - verschlissen - erneuern

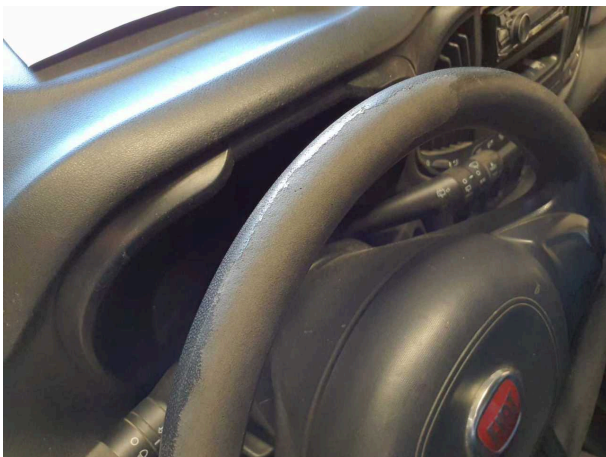
Beschädigung 4: Lenkanlage: Lenkrad - verschlissen - erneuern

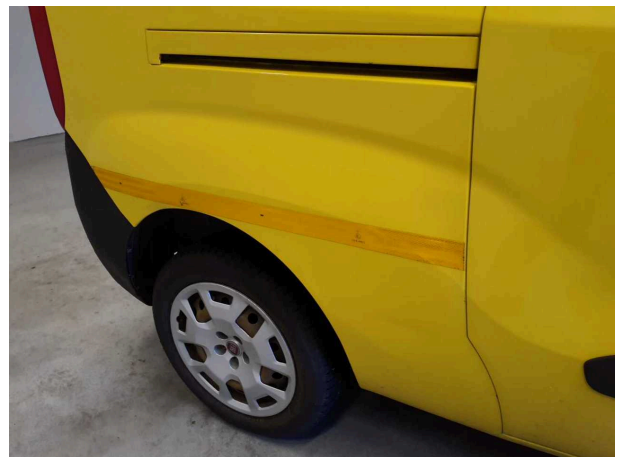
Beschädigung 6: Seitenwand rechts: Seitenwand - beschädigt - instandsetzen und lackieren

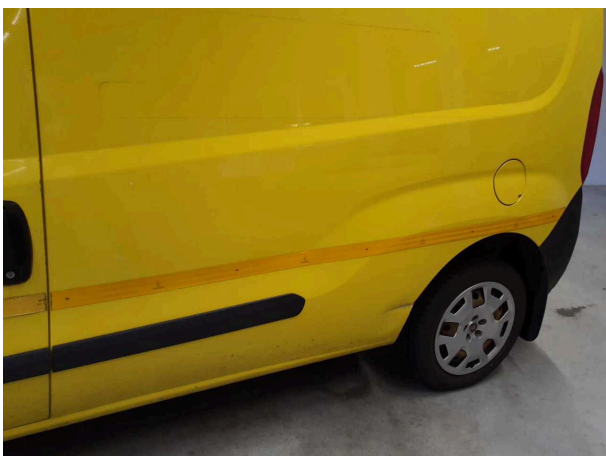
Beschädigung 7: Seitenwand links: Seitenwand - beschädigt - instandsetzen und lackieren

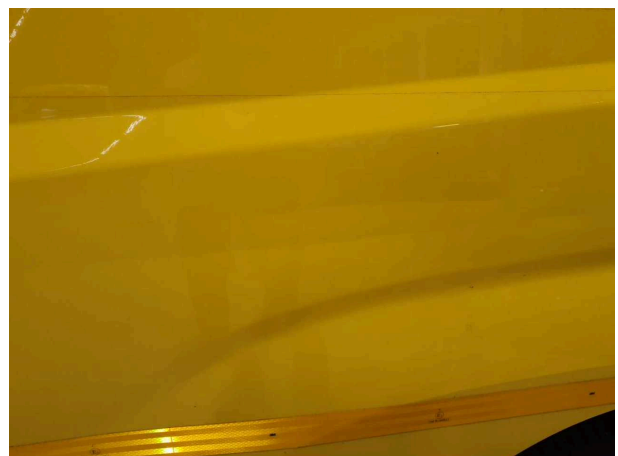
Beschädigung 7: Seitenwand links: Seitenwand - beschädigt - instandsetzen und lackieren

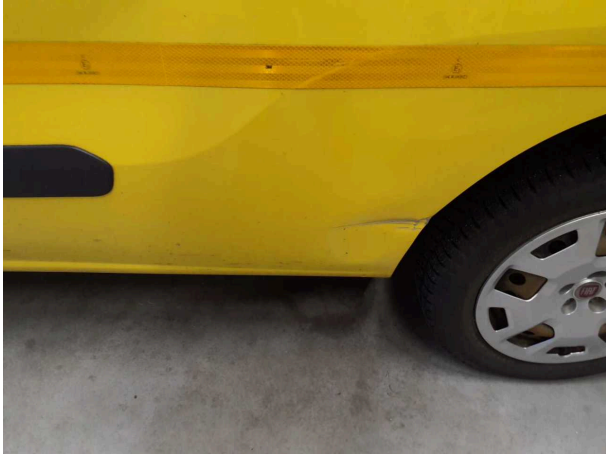
Beschädigung 7: Seitenwand links: Seitenwand - beschädigt - instandsetzen und lackieren

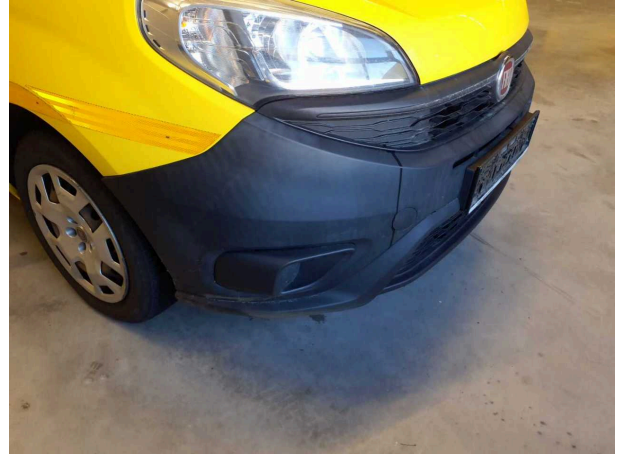
Nr. Bauteilgruppe	Beschreibung
1 Stossfänger vorn	Stossfänger vorn - verkratzt / verschürft - kein Abzug
2 Stossfänger hinten	Stossfänger mit Parktronic - verkratzt / verschürft - kein Abzug

Gebrauchsspur 1: Stossfänger vorn: Stossfänger vorn - verkratzt / verschürft - kein Abzug

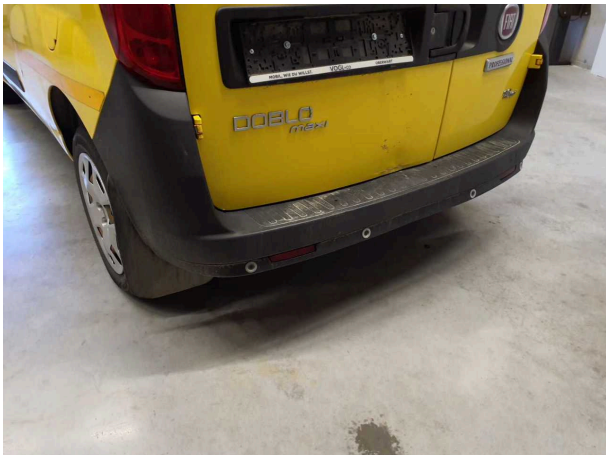
Gebrauchsspur 2: Stossfänger hinten: Stossfänger mit Parktronic - verkratzt / verschürft - kein Abzug
