Zustandsbericht

TÜV SÜD Landesgesellschaft Österreich GmbH
Franz Grill Straße 1 - Arsenal Objekt 207
1030 Wien
Erstellungsdatum: 10.05.2024

Fiat DOBLO MAXI
Fahrzeugart: Transporter

Kennzeichen: PT 47652
FIN: ZFA26300006G22862

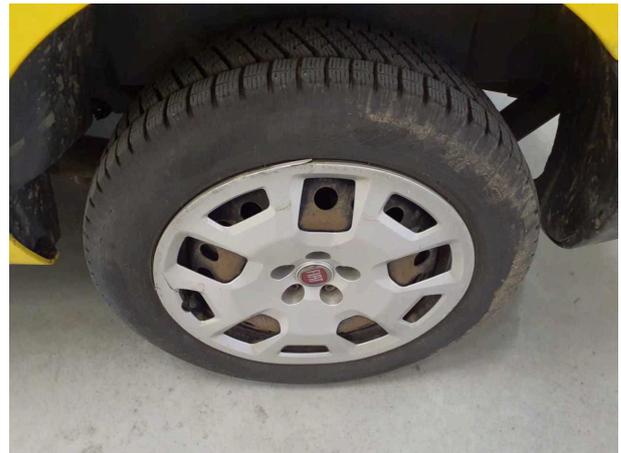
Beschädigung 1: Rad/Reifen: Radblende hinten links - beschädigt - erneuern

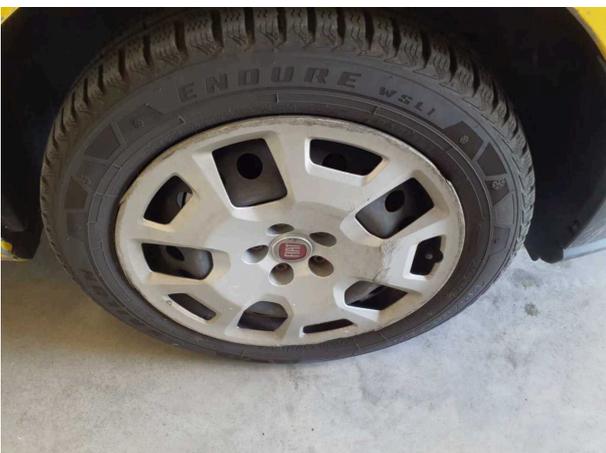
Beschädigung 2: Rad/Reifen: Radblende vorn rechts - beschädigt - erneuern

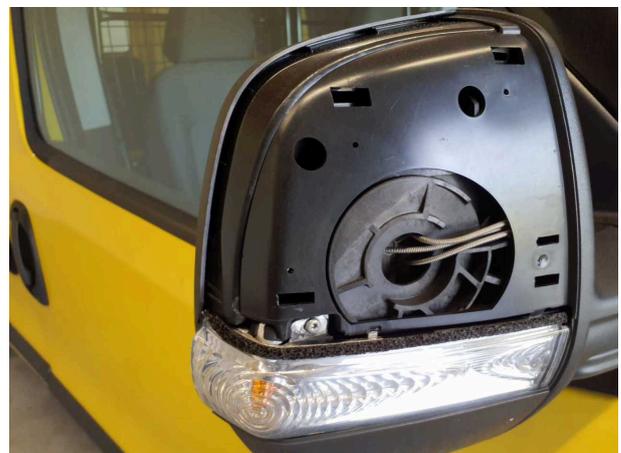
Beschädigung 3: Außenspiegel rechts: Abdeckkappe - beschädigt - erneuern

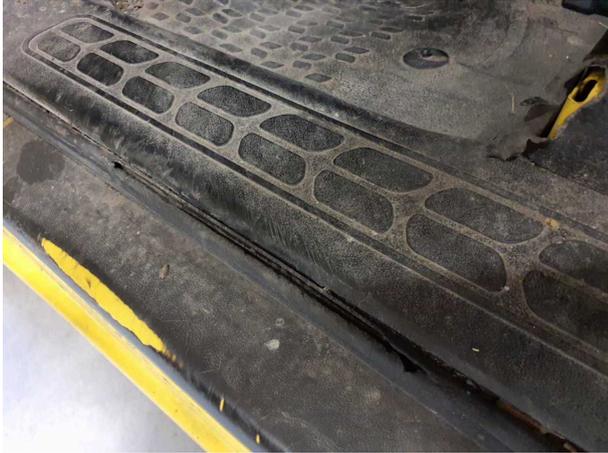
Beschädigung 5: Tür vorn links: Türdichtung - verschlissen - erneuern

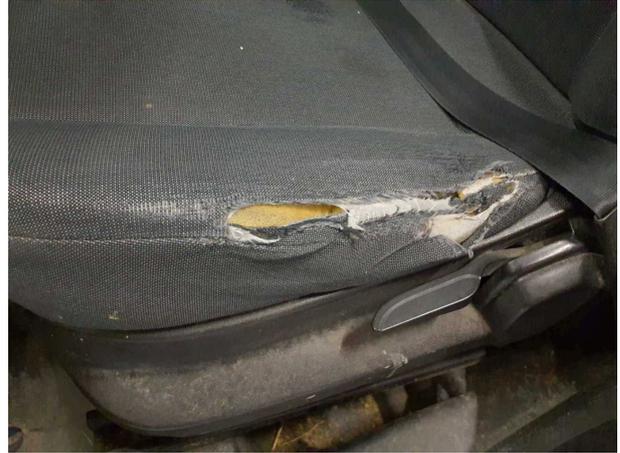
Beschädigung 6: Sitz vorn: Sitzpolster links - verschlissen - erneuern

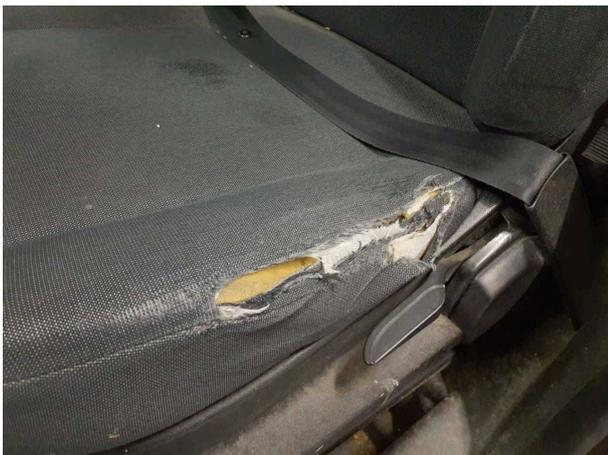
Beschädigung 7: Sitz vorn: Sitzbezug links - verschlissen - erneuern

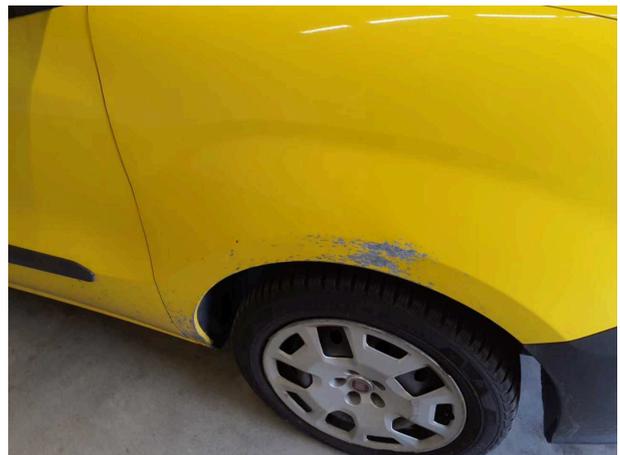
Beschädigung 8: Kotflügel rechts: Kotflügel rechts - beschädigt - instandsetzen und lackieren

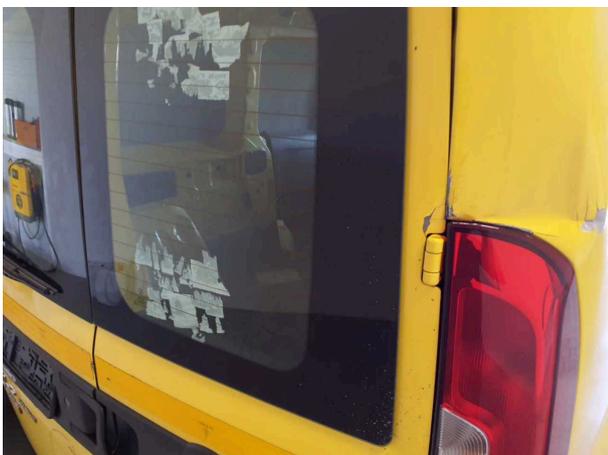
Beschädigung 9: Heckklappe/-tür: Hecktür rechts - beschädigt - instandsetzen und lackieren

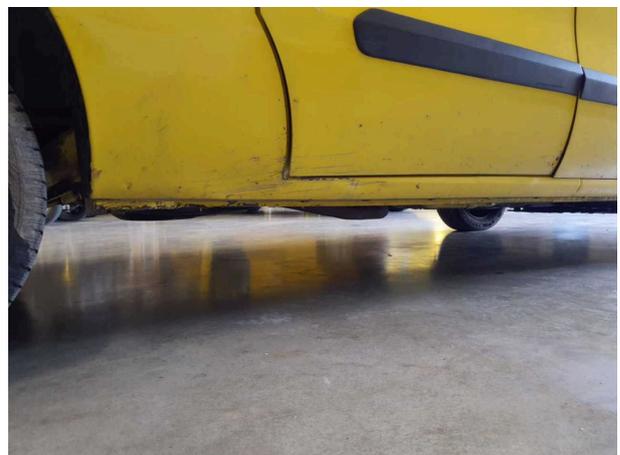
Beschädigung 10: Schweller rechts: Einstieg - beschädigt - instandsetzen und lackieren

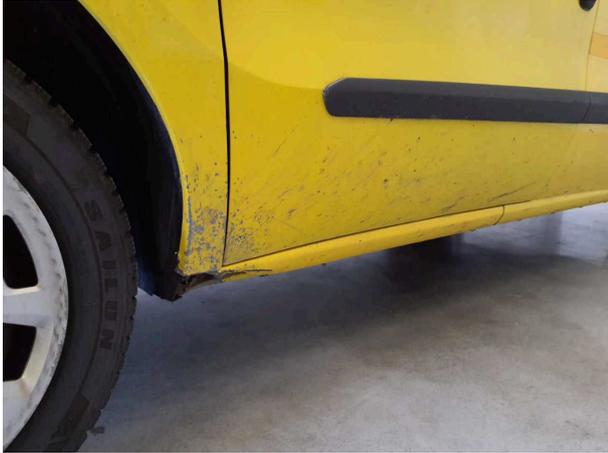
Beschädigung 11: Tür vorn links: Tür - beschädigt - instandsetzen und lackieren

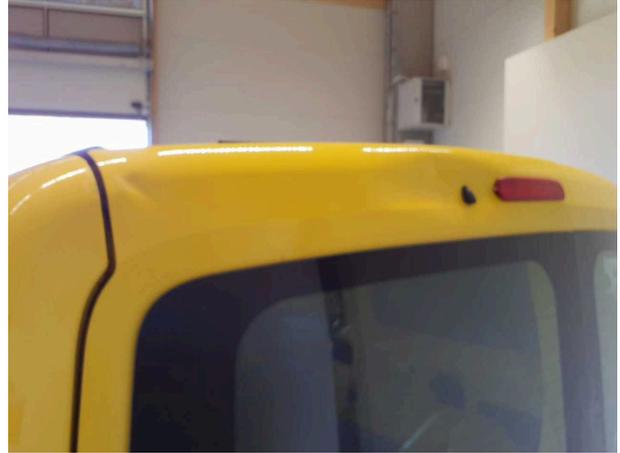
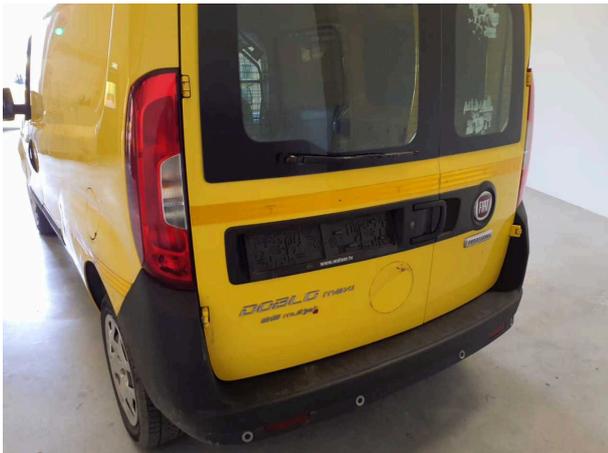
Beschädigung 12: Heckklappe/-tür: Hecktür links - beschädigt - instandsetzen und lackieren

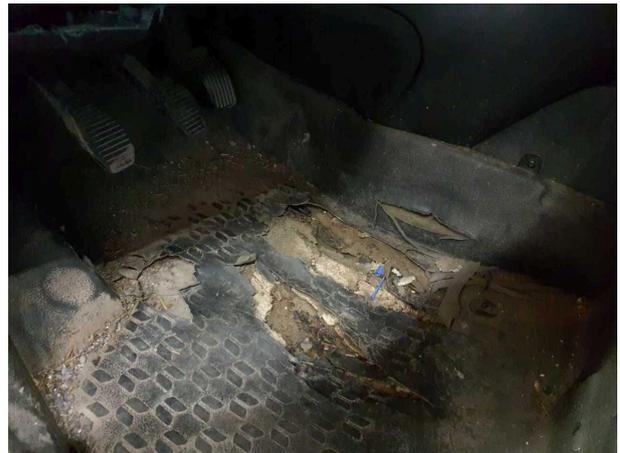
Beschädigung 13: Verkleidungen/Abdeckungen: Teppichboden vorn links - verschlissen - erneuern

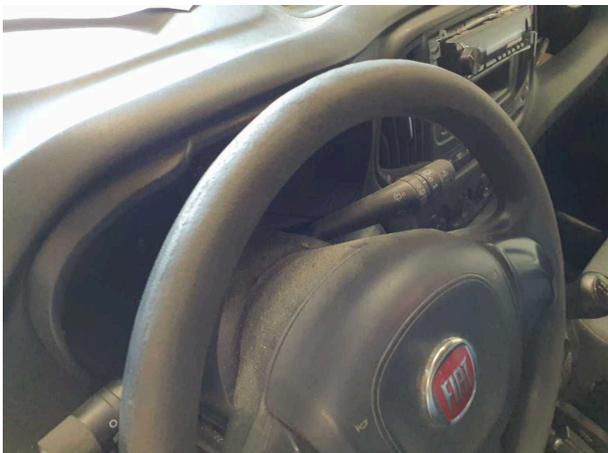
Beschädigung 14: Lenkanlage: Lenkrad - verschlissen - erneuern

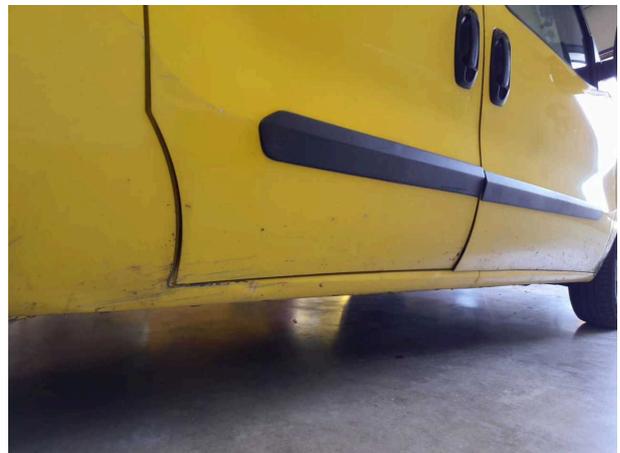
Beschädigung 15: Schiebetür rechts: Schiebetür - beschädigt - instandsetzen und lackieren

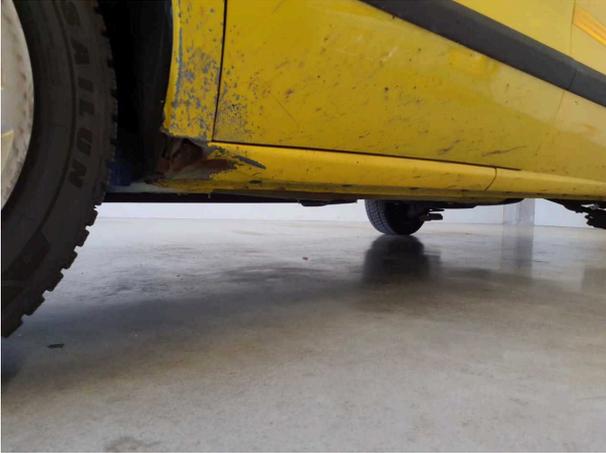
Beschädigung 16: Schweller links: Einstieg - beschädigt - instandsetzen und lackieren

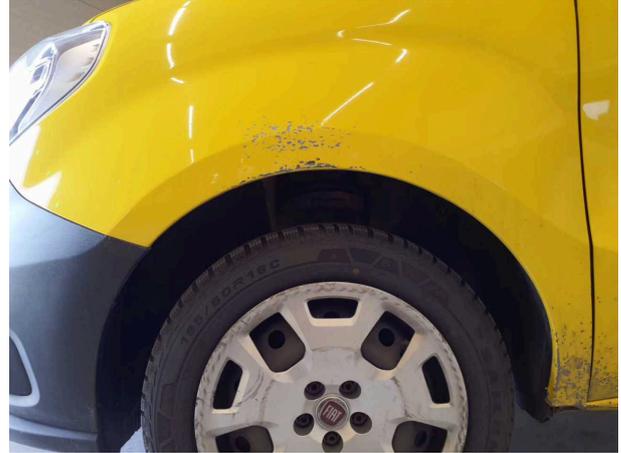
Beschädigung 17: Kotflügel links: Kotflügel links - beschädigt - erneuern

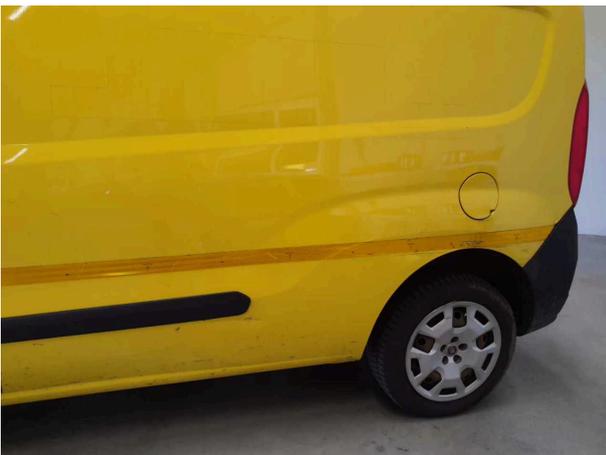
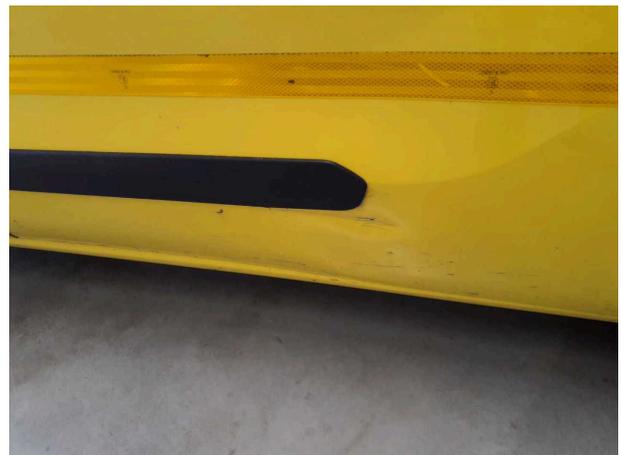
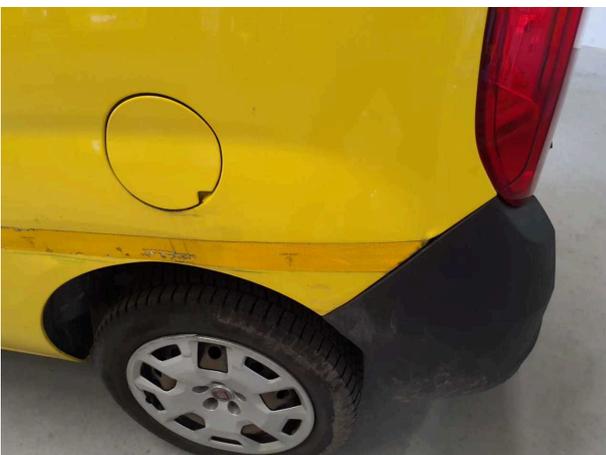
Beschädigung 18: Seitenwand links: Seitenwand - beschädigt - instandsetzen und lackieren

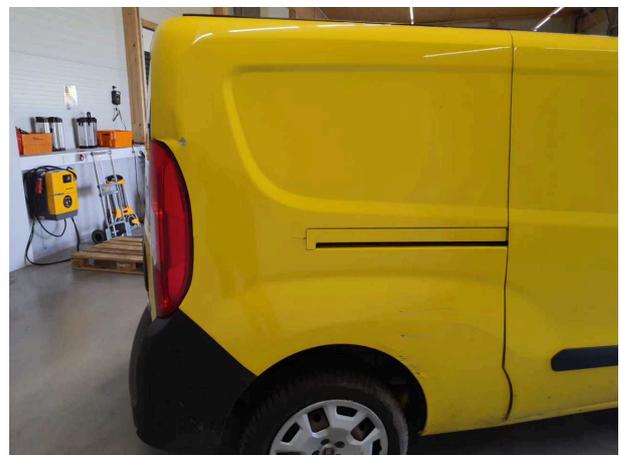
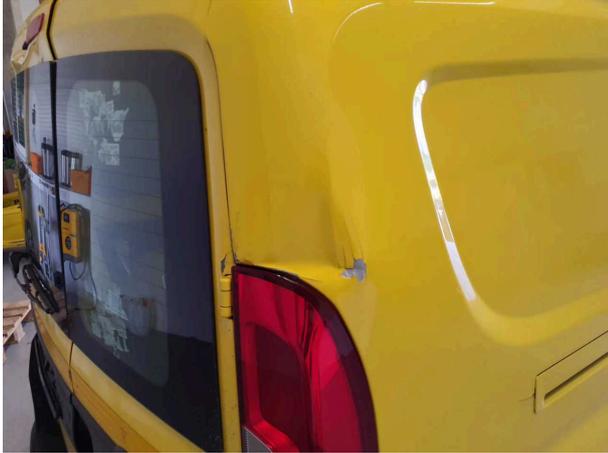
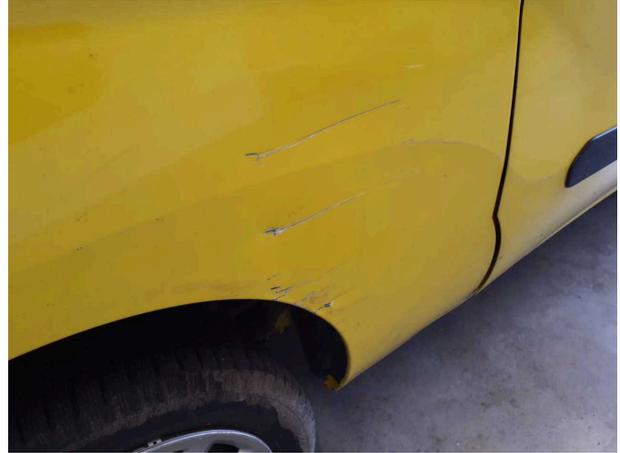
Beschädigung 19: Seitenwand rechts: Seitenwand - beschädigt - instandsetzen und lackieren

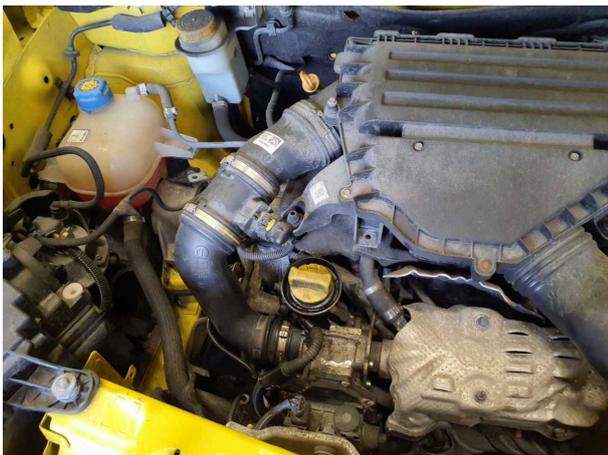
Probefahrt	Es wurde eine kurze Bewegungs- und Rangierfahrt auf dem Betriebsgelände durchgeführt
Wartungsnachweise	vorhanden / unvollständig
Besichtigungszustand	Eine ordnungsgemäße Sichtprüfung der Lackierung und der Karosserie war wegen unzureichender Lichtverhältnisse/ Nässe oder Verschmutzung nur eingeschränkt möglich. Zum Zeitpunkt der Besichtigung konnte der Zustand einer ausreichenden Beurteilung nicht sichergestellt werden. Sachverständigenseits wird daher zur Verringerung des Prognoserisikos eine weitere Besichtigung empfohlen. Zur Untersuchung des Fahrzeuges standen keine Hubmittel bzw. Grube zur Verfügung. Aus diesem Grund war die Besichtigung der Fahrzeugunterseite nur begrenzt möglich.
Sonstiges	Fahrzeug dem Alter und Laufleistung entsprechende Gebrauchspuren Preise geschätzt. Motorschaden

Beschädigung 20: Motor: Motor (Keine Leistung raucht blau) - beschädigt - erneuern

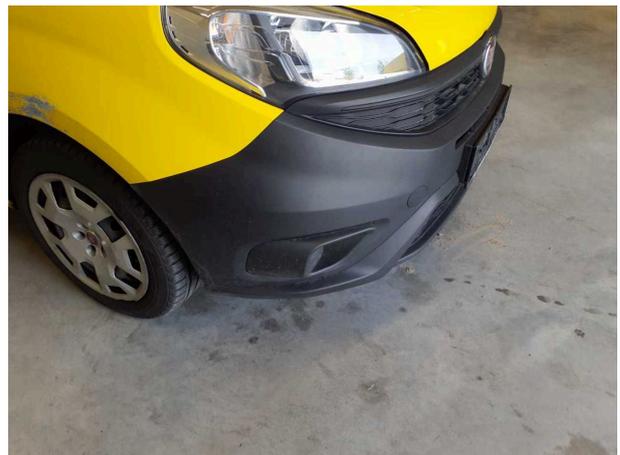
Gebrauchsspur 1: Stossfänger vorn: Stossfänger vorn - verschlissen - kein Abzug

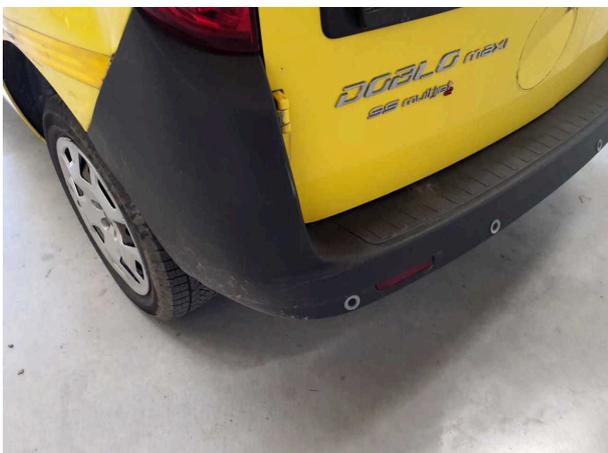
Gebrauchsspur 2: Stossfänger hinten: Stossfänger hinten - verkratzt / verschürft - kein Abzug
