# Zustandsbericht

Protokollnummer **33227912**

**Fiat DOBLO MAXI**

**Kennzeichen: PT 45559**

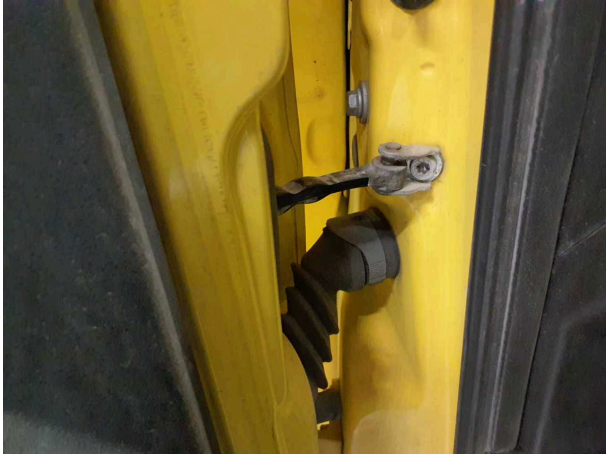
**Beschädigung 1:** Tür vorn links: Fangband / Feststeller - Geräusch - erneuern

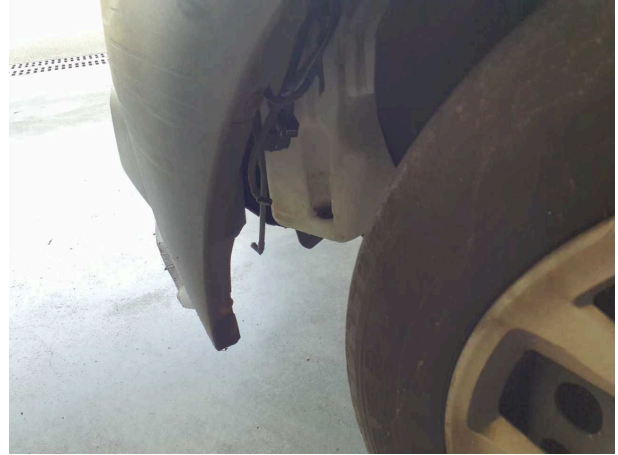
**Beschädigung 3:** Kotflügel links: Innenkotflügel - beschädigt - erneuern

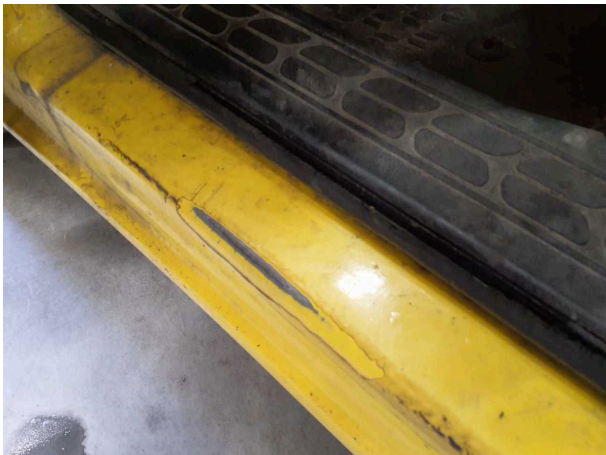
**Beschädigung 4:** Tür vorn links: Türdichtung - verschlissen - erneuern

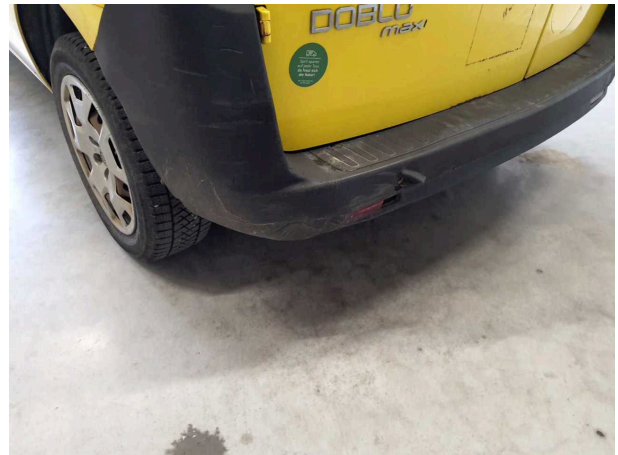
**Beschädigung 5:** Stossfänger hinten: Stossfänger hinten - beschädigt - erneuern

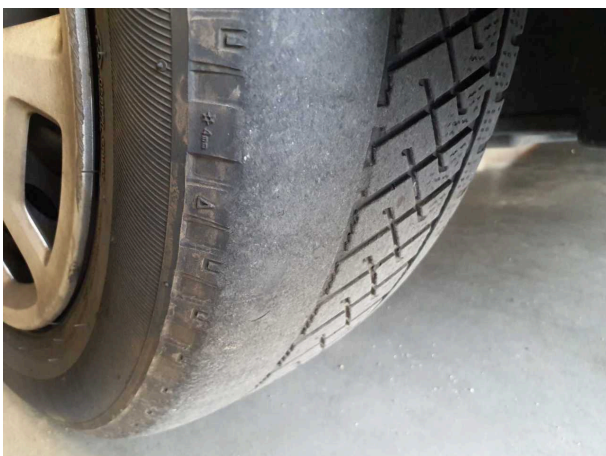
Achsen Größe	Räder / Reifen	Hersteller	Profiltiefe
1. 195/60 R16	Winterreifen auf Stahl mit Radzierblende	Sonstige	1 / 1 mm
2. 195/60 R16	Winterreifen auf Stahl mit Radzierblende	Sonstige	4 / 4 mm

**Beschädigung 6:** Rad/Reifen: Reifen vorn - verschlissen - erneuern

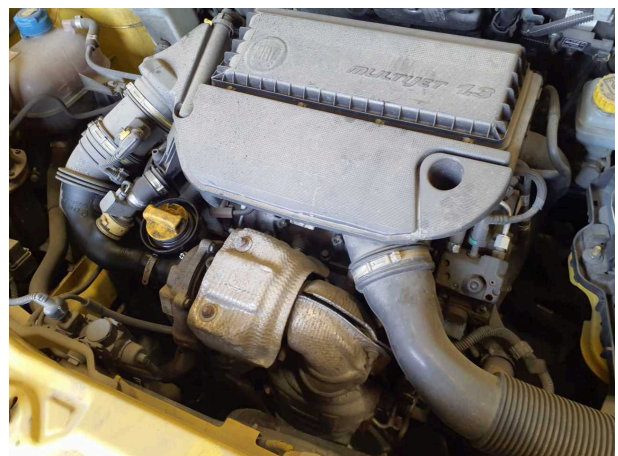
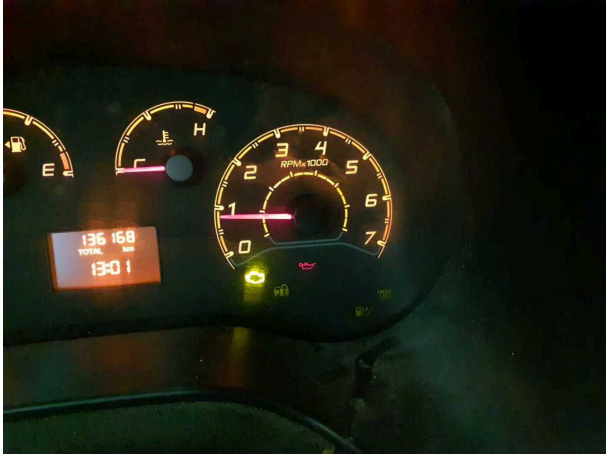
**Beschädigung 7:** Motor: Motor (Motorkontrolle, keine Leistung) - Befund festlegen - Diagnose durchführen

**Beschädigung 7:** Motor: Motor (Motorkontrolle, keine Leistung)  
- Befund festlegen - Diagnose durchführen

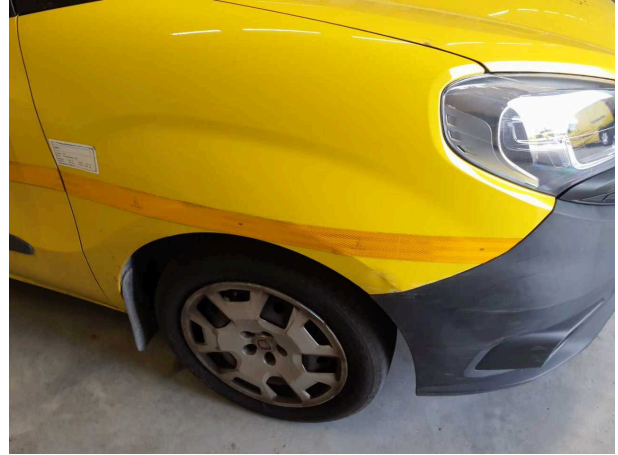
**Beschädigung 8:** Kotflügel rechts: Kotflügel rechts -  
beschädigt - instandsetzen und lackieren

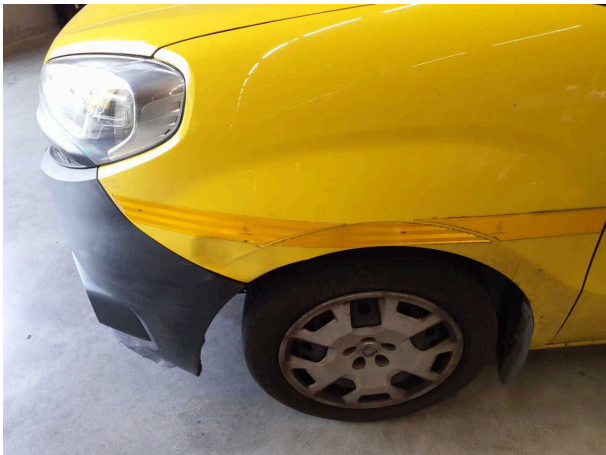
**Beschädigung 9:** Kotflügel links: Kotflügel links - beschädigt -  
instandsetzen und lackieren

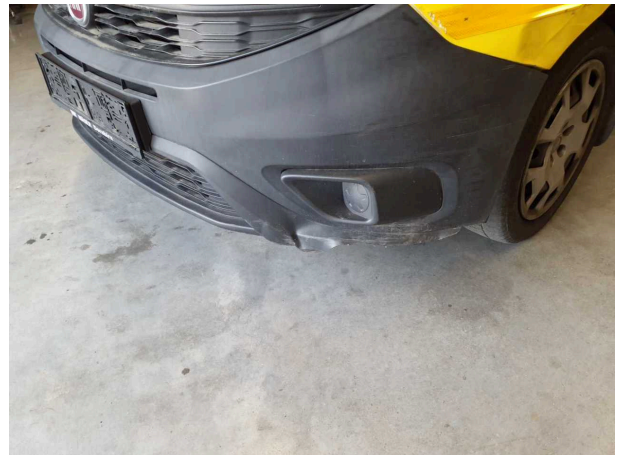
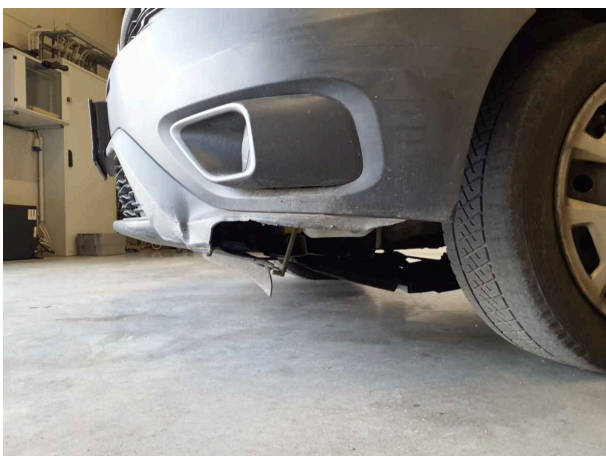
**Beschädigung 10:** Stossfänger vorn: Stossfänger vorn -  
beschädigt - erneuern

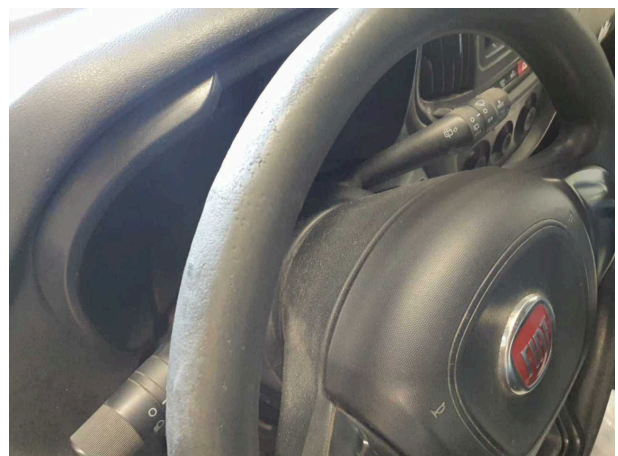
**Beschädigung 11:** Lenkanlage: Lenkrad - verschlissen -  
erneuern

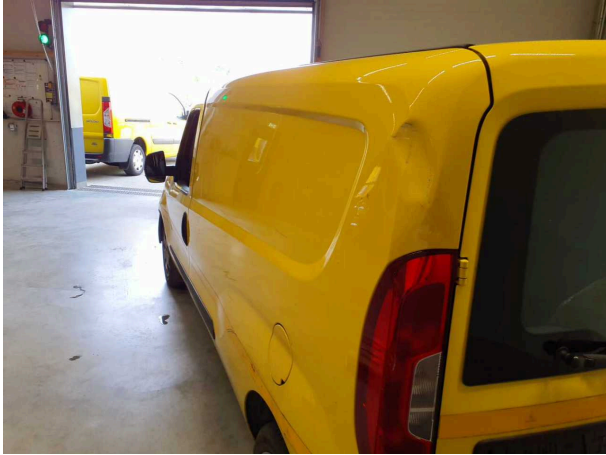
**Beschädigung 12:** Seitenwand links: Seitenwand - beschädigt - instandsetzen und lackieren

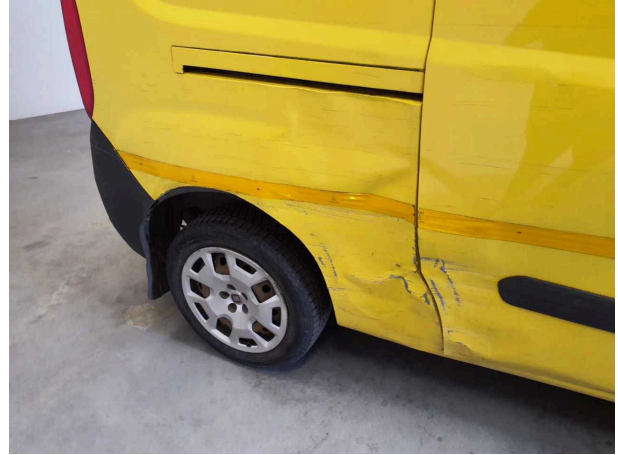
**Beschädigung 13:** Seitenwand rechts: Seitenwand - beschädigt - instandsetzen und lackieren

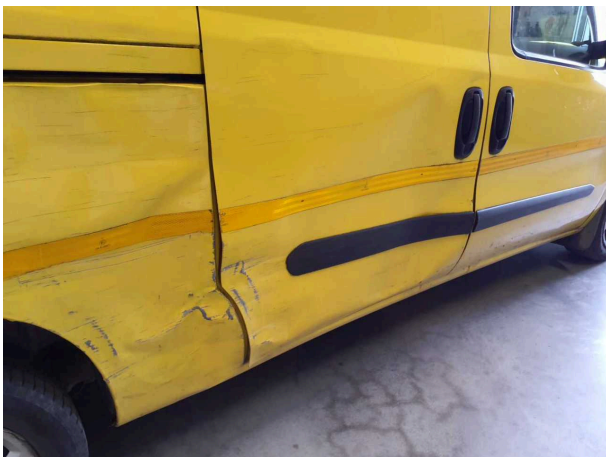
**Beschädigung 14:** Schiebetür rechts: Schiebetür - beschädigt - erneuern
