# Zustandsbericht

Vertragsnummer **BMi46335**  
(Aktenzeichen Auftraggeber)  
Protokollnummer **32571643**  
(bei Rückfragen angeben)

**Fiat DOBLO MAX**  
**Fahrzeugart: Transporter**

**Kennzeichen: PT 46335**  
**FIN: ZFA26300006C48631**

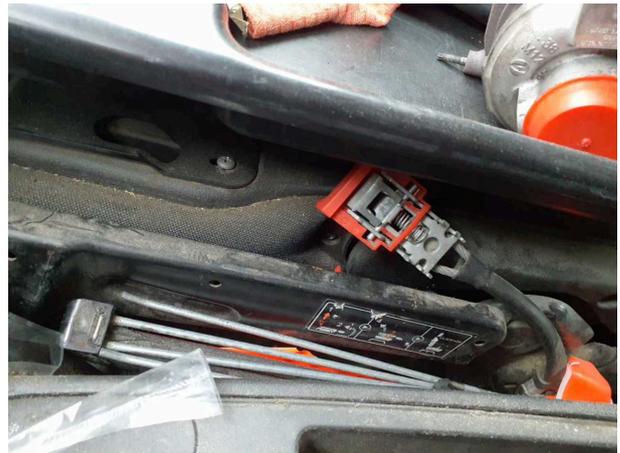
**Beschädigung 1:** Gurtsystem vorn: Gurtschloss rechts - beschädigt - erneuern

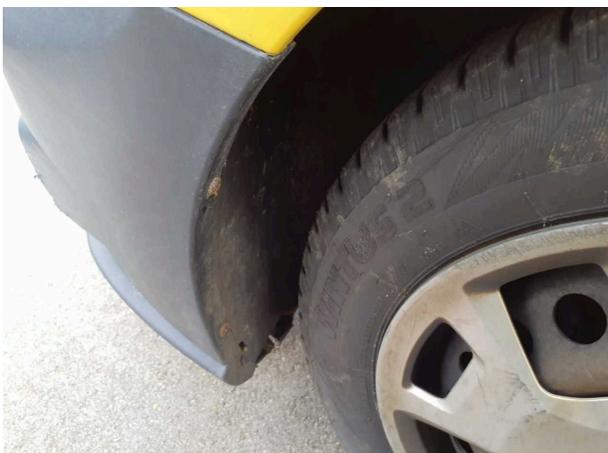
**Beschädigung 2:** Kotflügel links: Innenkotflügel - beschädigt - erneuern

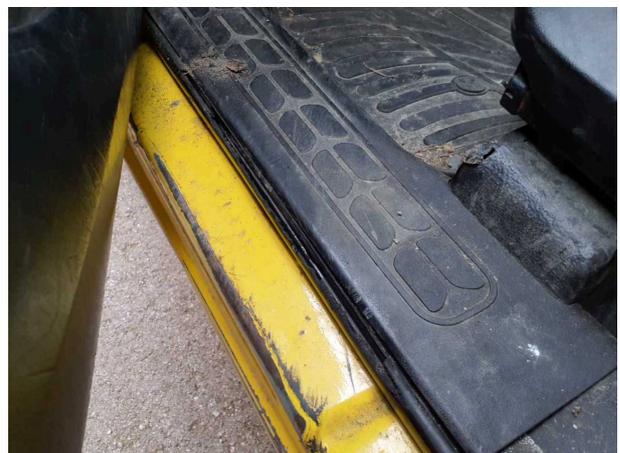
**Beschädigung 3:** Tür vorn links: Türdichtung - verschlissen - erneuern

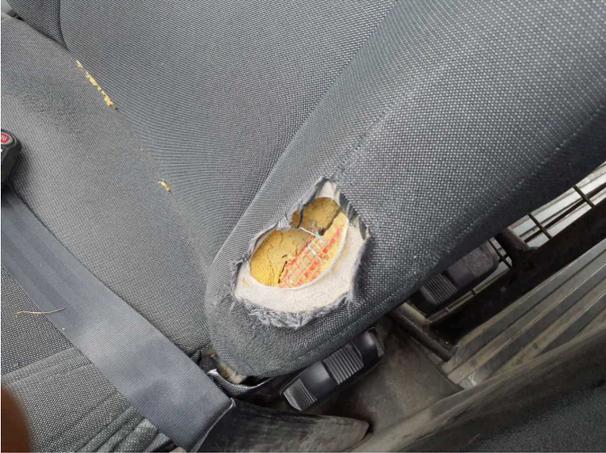
**Beschädigung 4:** Sitz vorn: Lehnbezug links - verschlissen - erneuern

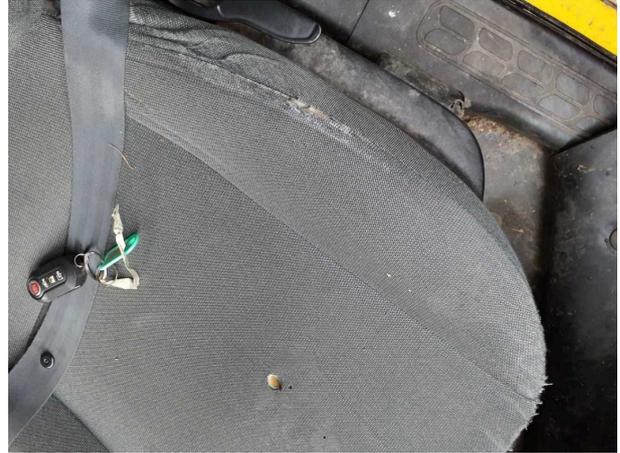
**Beschädigung 5:** Sitz vorn: Sitzbezug links - verschlissen - erneuern

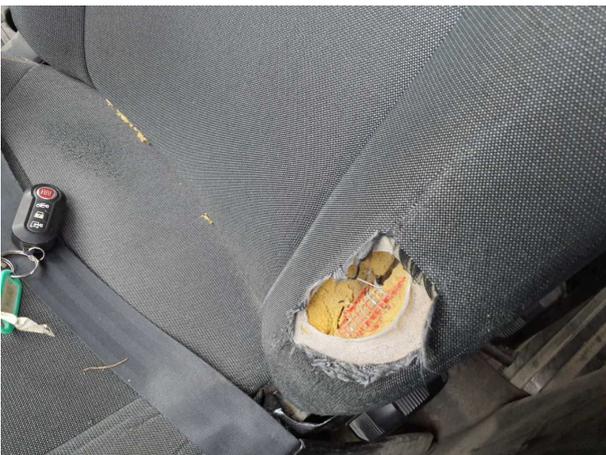
**Beschädigung 6:** Sitz vorn: Lehnpolster links - beschädigt - erneuern

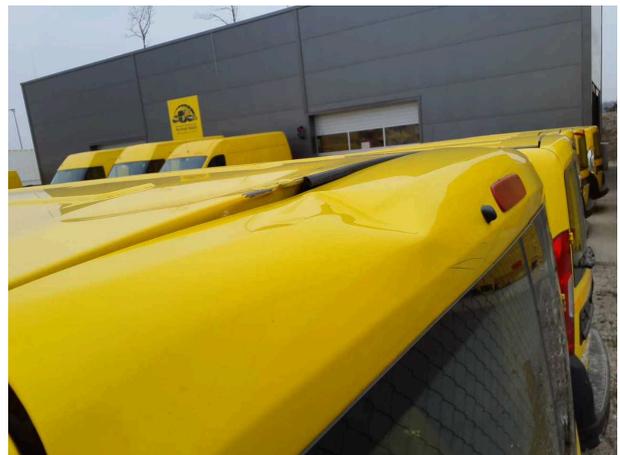
**Beschädigung 7:** Heckklappe/-tür: Hecktür links - beschädigt - instandsetzen und lackieren

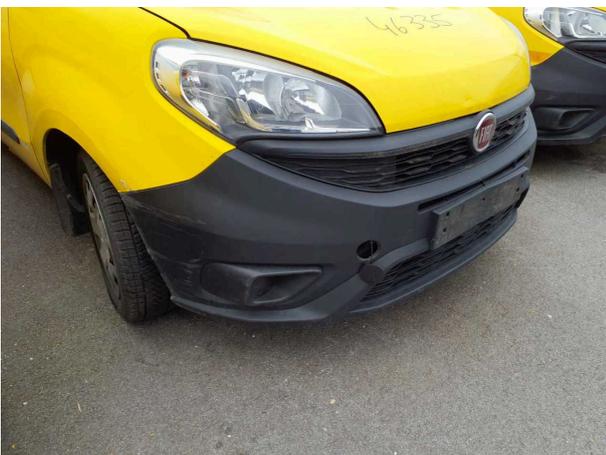
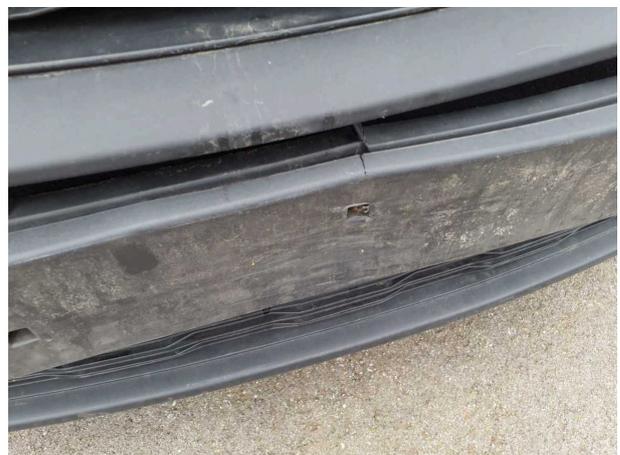
**Beschädigung 8:** Stoßfänger vorn: Stoßfänger vorn - beschädigt - erneuern

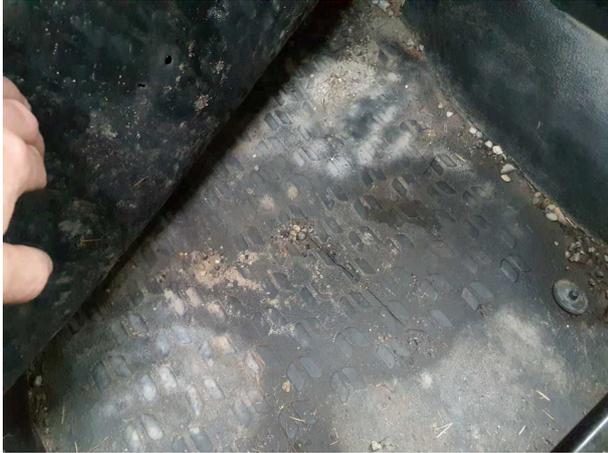
**Beschädigung 9:** Verkleidungen/Abdeckungen: Teppichboden vorn links - verschlissen - erneuern

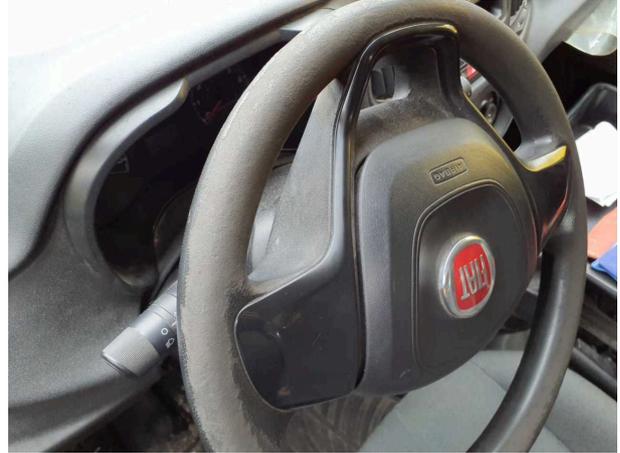
**Beschädigung 10:** Lenkanlage: Lenkrad - verschlissen - erneuern

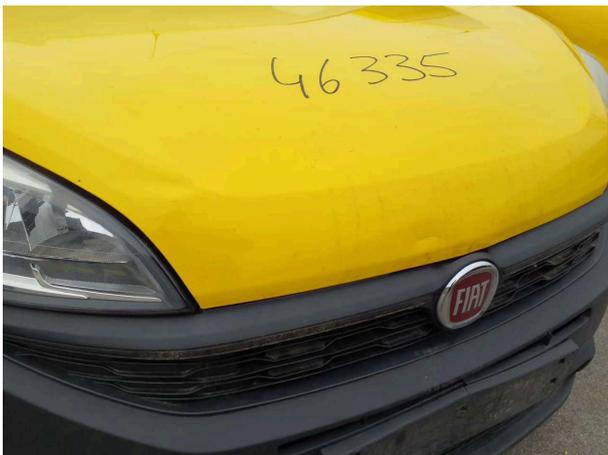
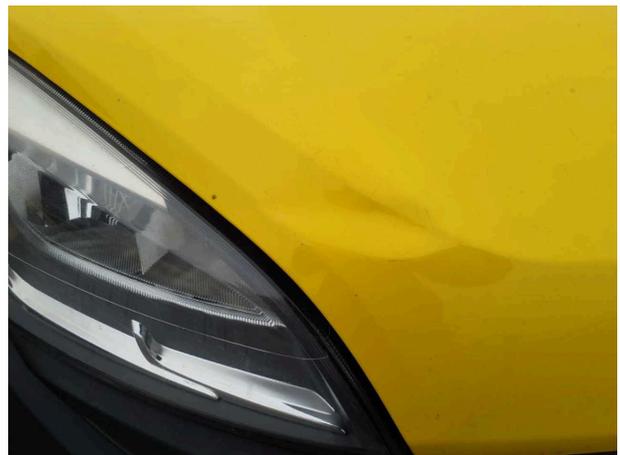
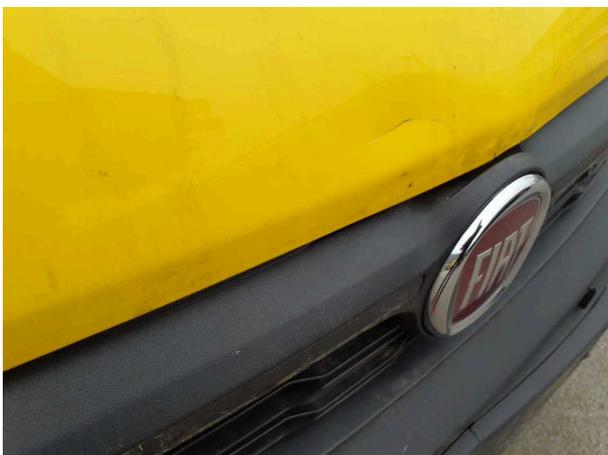
**Beschädigung 11:** Motorhaube: Motorhaube - beschädigt - instandsetzen und lackieren

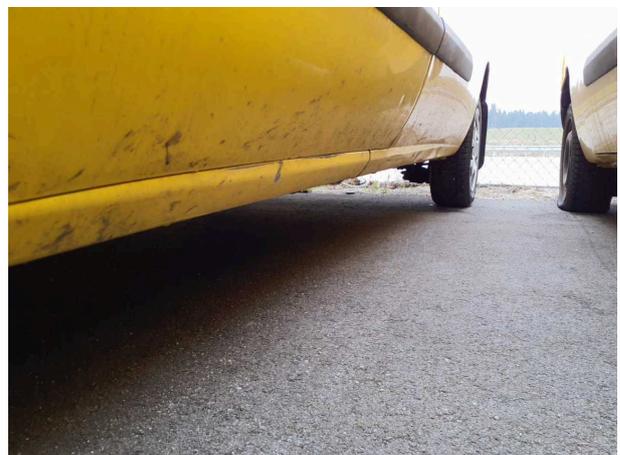
**Beschädigung 13:** Schweller links: Einstieg - beschädigt - instandsetzen und lackieren

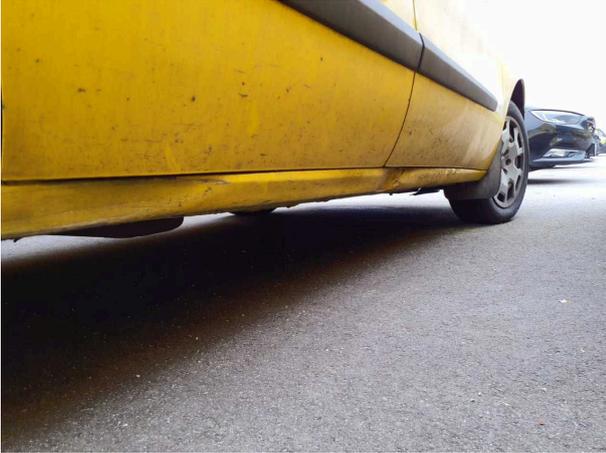
**Beschädigung 14:** Schweller rechts: Einstieg - beschädigt - instandsetzen und lackieren

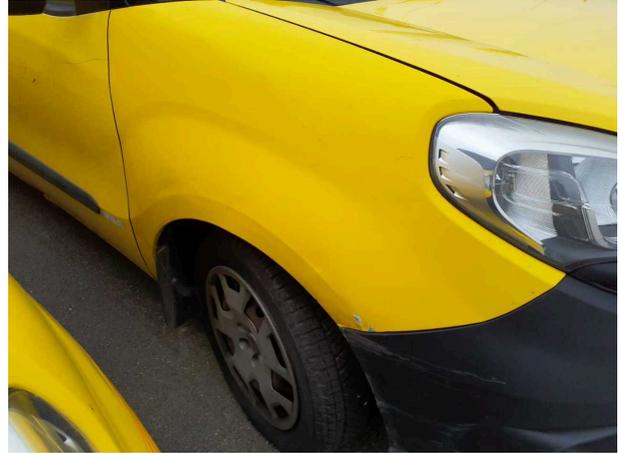
**Beschädigung 15:** Kotflügel rechts: Kotflügel rechts - beschädigt - erneuern

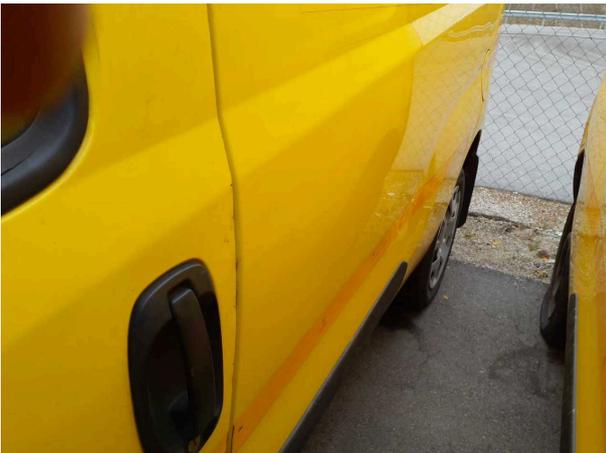
**Beschädigung 16:** Seitenwand links: Seitenwand - beschädigt - instandsetzen und lackieren

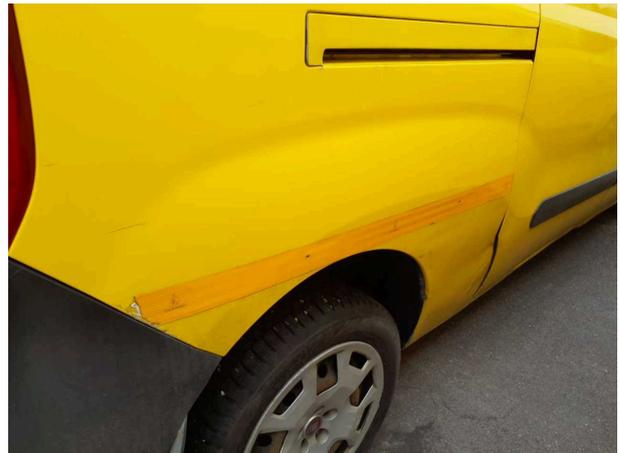
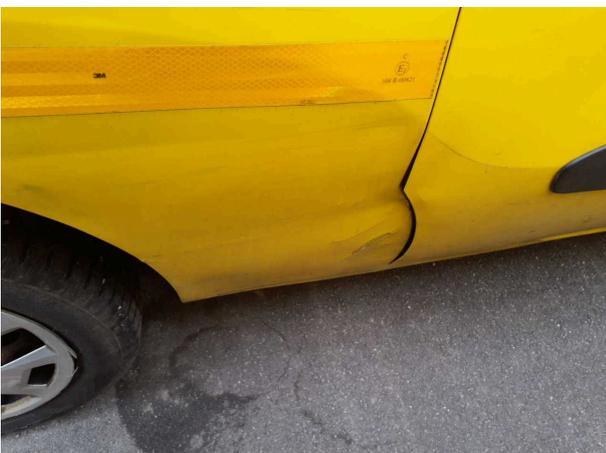
**Beschädigung 17:** Seitenwand rechts: Seitenwand - beschädigt - instandsetzen und lackieren

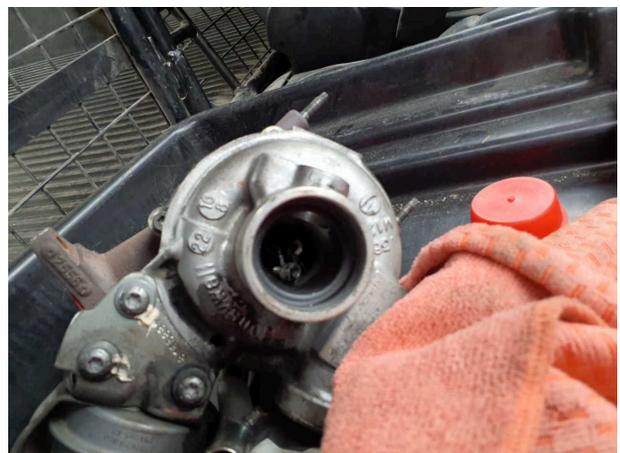
**Beschädigung 18:** Motor: Turbolader - beschädigt - erneuern

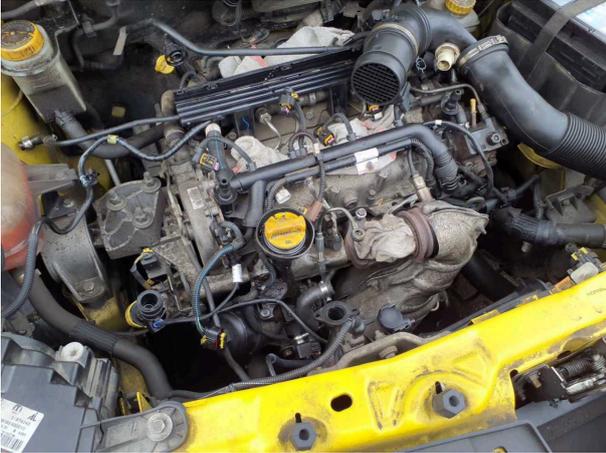
**Beschädigung 19:** Motor: Motor - beschädigt - erneuern
