Zustandsbericht

TÜV SÜD Landesgesellschaft Österreich GmbH
Franz Grill Straße 1 - Arsenal Objekt 207
1030 Wien
Erstellungsdatum: 06.05.2024

Fiat DOBLO MAXI
Fahrzeugart: Transporter

Kennzeichen: PT 45667
FIN: ZFA26300006A64120

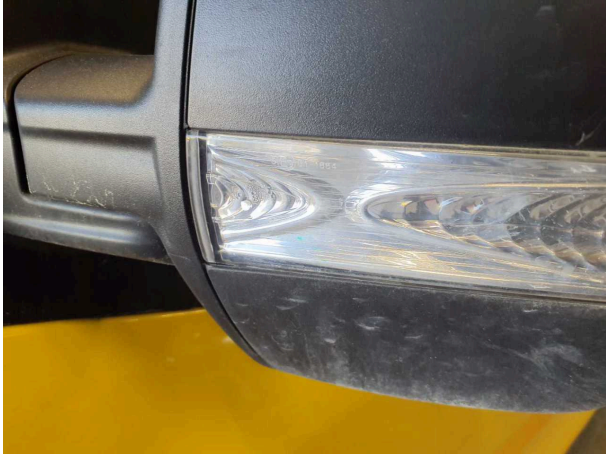
Beschädigung 1: Blinkleuchte: Spiegel links - undicht - erneuern

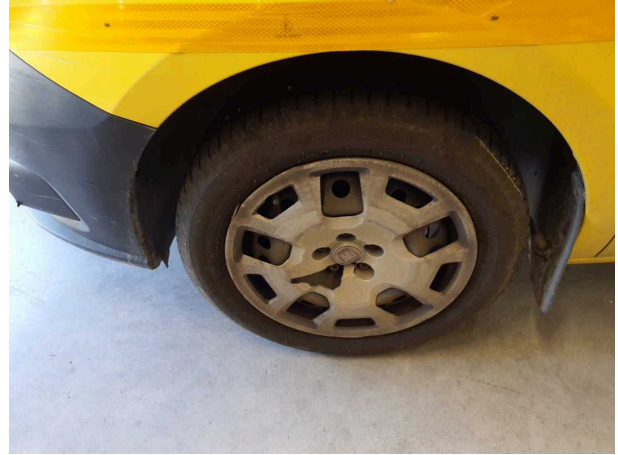
Beschädigung 2: Rad/Reifen: Radblende vorn links - beschädigt - erneuern

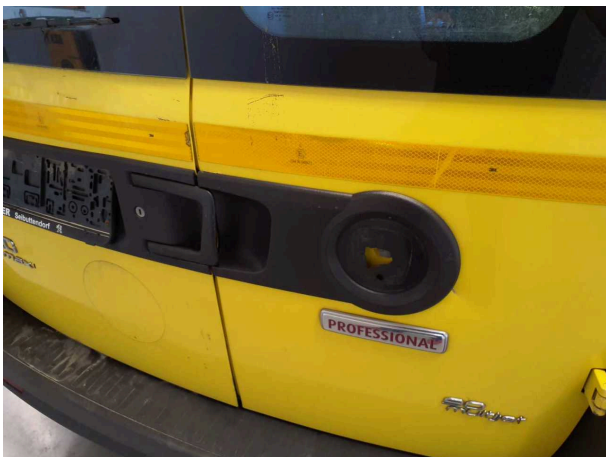
Beschädigung 3: Heckklappe/-tür: Emblem - fehlt - erneuern

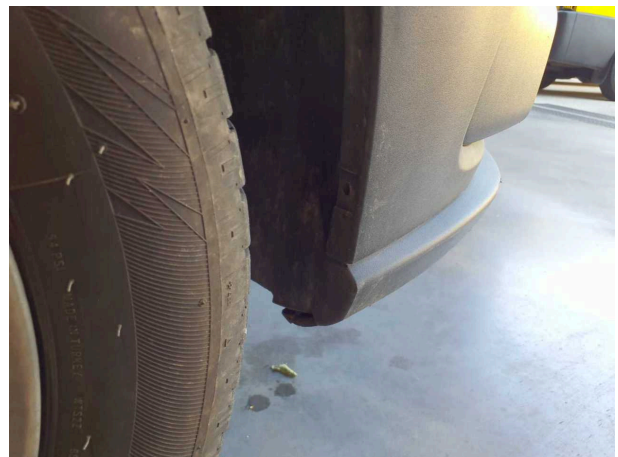
Beschädigung 4: Kotflügel rechts: Innenkotflügel - beschädigt - erneuern

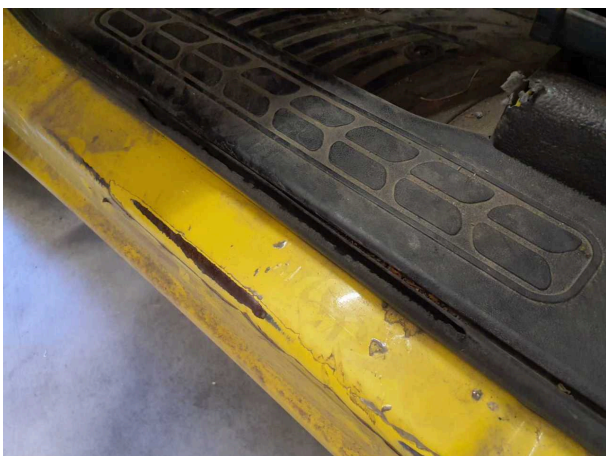
Beschädigung 5: Tür vorn links: Türdichtung - verschlissen - erneuern

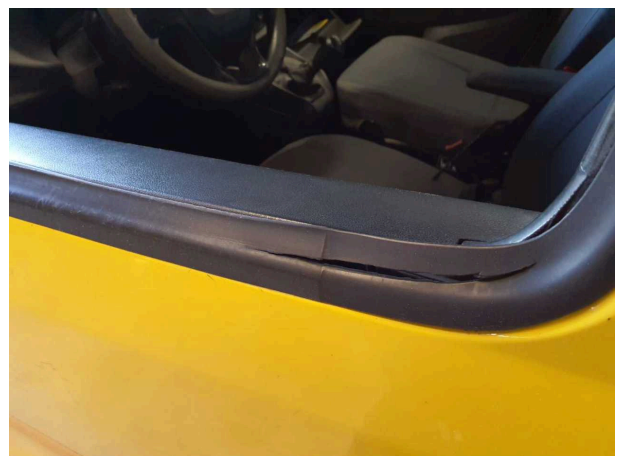
Beschädigung 6: Tür vorn links: Schachtleiste außen - beschädigt - erneuern

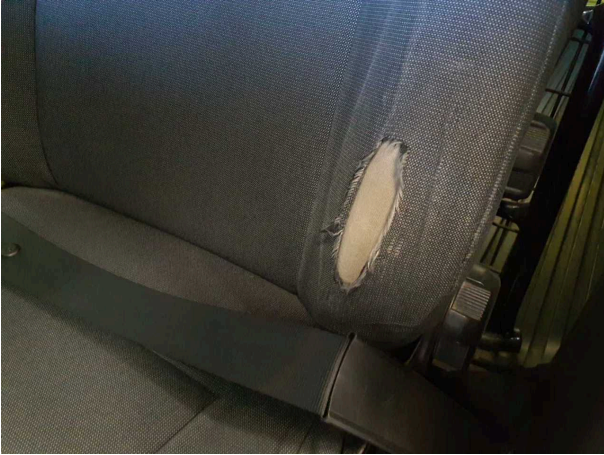
Beschädigung 7: Sitz vorn: Lehnenbezug links - verschlissen - erneuern

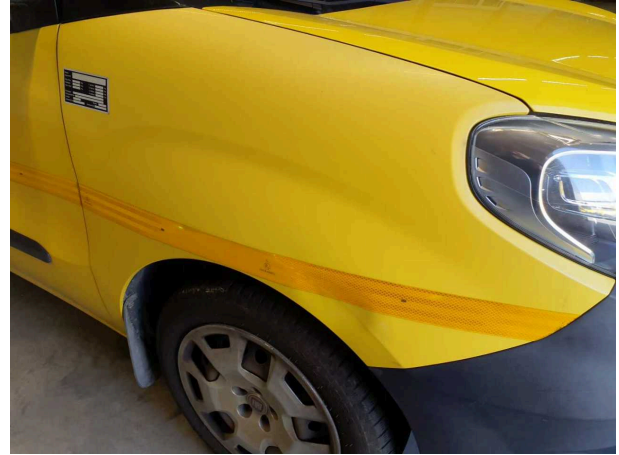
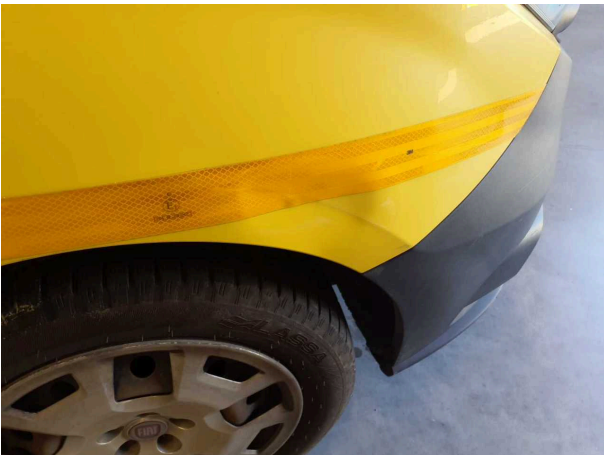
Beschädigung 8: Kotflügel rechts: Kotflügel rechts - beschädigt - instandsetzen und lackieren

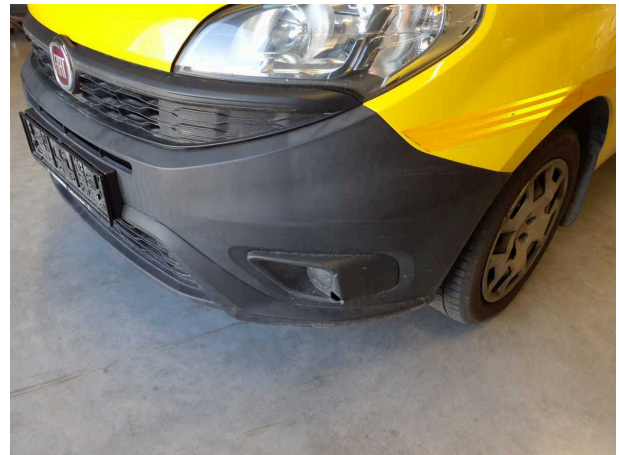
Beschädigung 9: Stossfänger vorn: Stossfänger vorn - beschädigt - erneuern

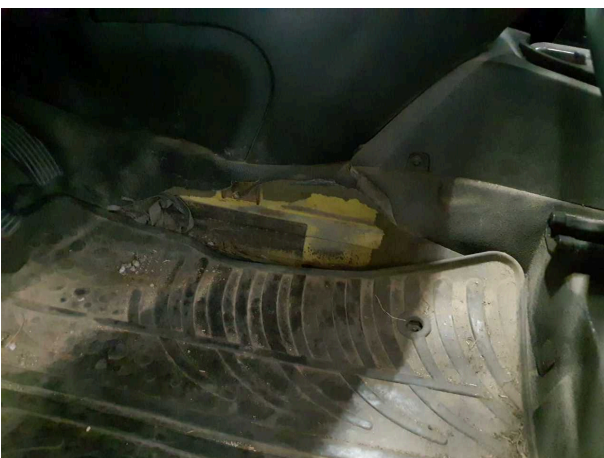
Beschädigung 10: Verkleidungen/Abdeckungen: Teppichboden vorn links - verschlissen - erneuern

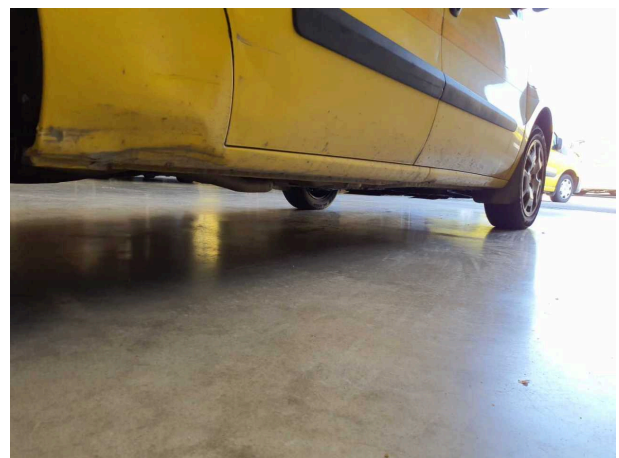
Beschädigung 11: Schweller rechts: Einstieg - beschädigt - instandsetzen und lackieren

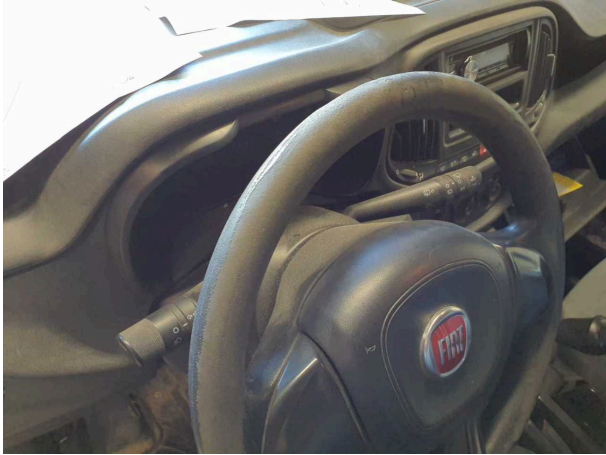
Beschädigung 12: Lenkanlage: Lenkrad - verschlissen - erneuern

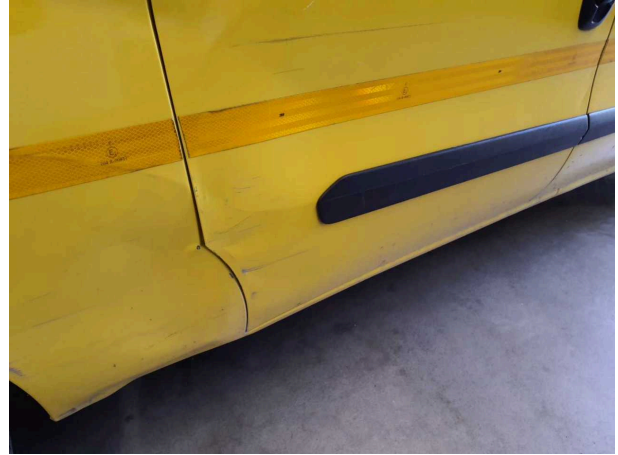
Beschädigung 13: Schiebetür rechts: Schiebetür - beschädigt - instandsetzen und lackieren

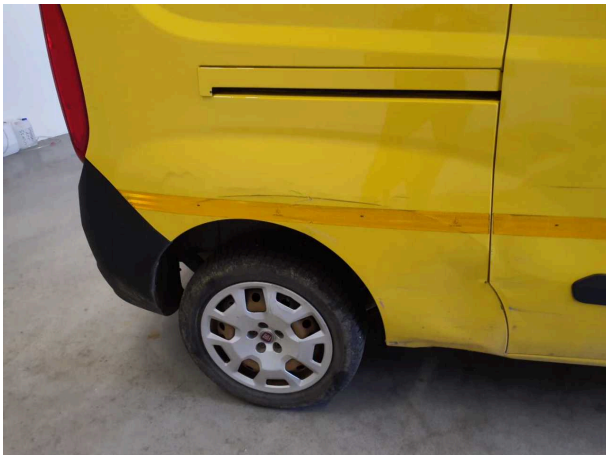
Beschädigung 14: Seitenwand rechts: Seitenwand - beschädigt - instandsetzen und lackieren

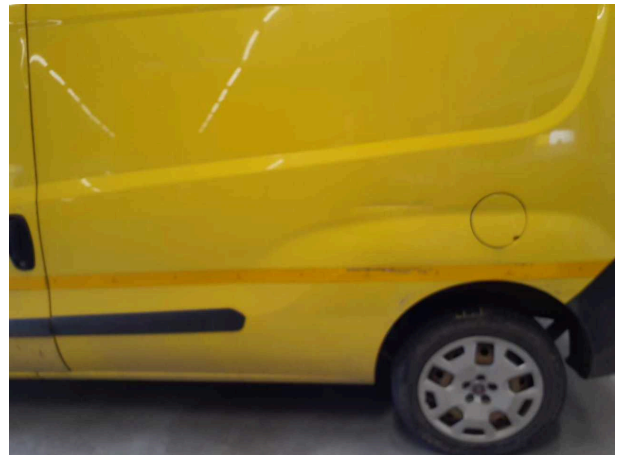
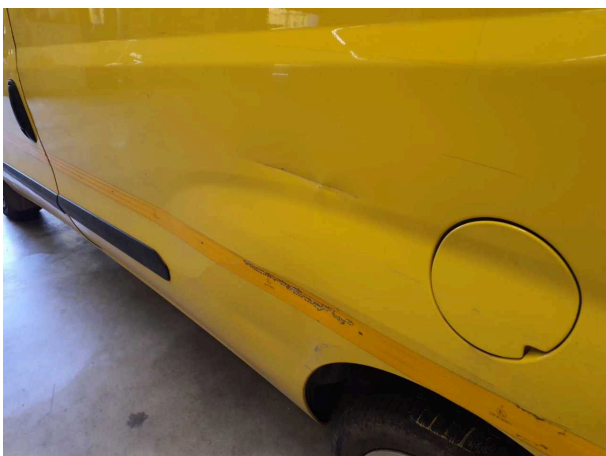
Nr. Bauteilgruppe	Beschreibung
1 Blinkleuchte	Spiegel links - undicht - erneuern
2 Rad/Reifen	Radblende vorn links - beschädigt - erneuern
3 Heckklappe/-tür	Emblem - fehlt - erneuern
4 Kotflügel rechts	Innenkotflügel - beschädigt - erneuern
5 Tür vorn links	Türdichtung - verschlissen - erneuern
6 Tür vorn links	Schachtleiste außen - beschädigt - erneuern
7 Sitz vorn	Lehnenbezug links - verschlissen - erneuern
8 Kotflügel rechts	Kotflügel rechts - beschädigt - instandsetzen und lackieren
9 Stossfänger vorn	Stossfänger vorn - beschädigt - erneuern
10 Verkleidungen/ Abdeckungen	Teppichboden vorn links - verschlissen - erneuern
11 Schweller rechts	Einstieg - beschädigt - instandsetzen und lackieren
12 Lenkanlage	Lenkrad - verschlissen - erneuern
13 Schiebetür rechts	Schiebetür - beschädigt - instandsetzen und lackieren
14 Seitenwand rechts	Seitenwand - beschädigt - instandsetzen und lackieren
15 Seitenwand links	Seitenwand - beschädigt - instandsetzen und lackieren

Beschädigung 15: Seitenwand links: Seitenwand - beschädigt - instandsetzen und lackieren

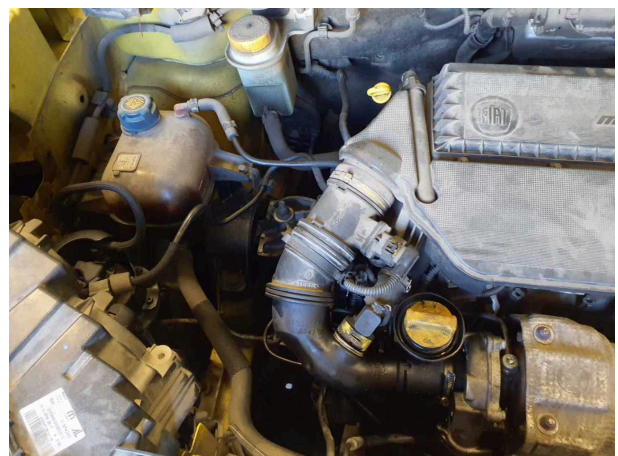
Probefahrt	Es wurde eine kurze Bewegungs- und Rangierfahrt auf dem Betriebsgelände durchgeführt
Wartungsnachweise	vorhanden / unvollständig
Besichtigungszustand	Eine ordnungsgemäße Sichtprüfung der Lackierung und der Karosserie war wegen unzureichender Lichtverhältnisse/ Nässe oder Verschmutzung nur eingeschränkt möglich. Zum Zeitpunkt der Besichtigung konnte der Zustand einer ausreichenden Beurteilung nicht sichergestellt werden. Sachverständigenseits wird daher zur Verringerung des Prognoserisikos eine weitere Besichtigung empfohlen. Zur Untersuchung des Fahrzeuges standen keine Hubmittel bzw. Grube zur Verfügung. Aus diesem Grund war die Besichtigung der Fahrzeugunterseite nur begrenzt möglich.
Sonstiges	Fahrzeug dem Alter und Laufleistung entsprechende Gebrauchspuren Preise geschätzt. Motorschaden

16 Motor	Motor (Lagerschaden) - beschädigt - erneuern

Beschädigung 16: Motor: Motor (Lagerschaden) - beschädigt - erneuern

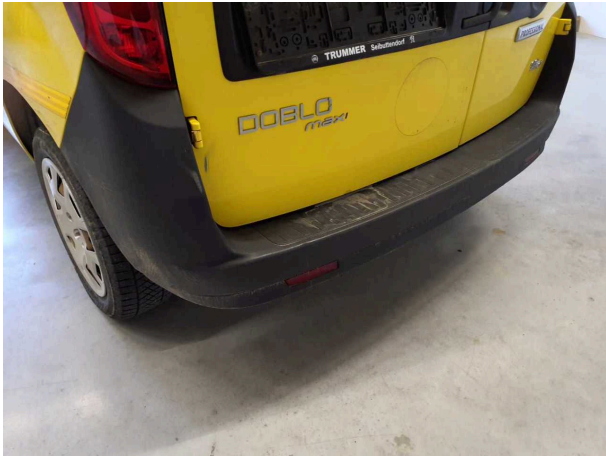
Nr. Bauteilgruppe	Beschreibung
1 Stossfänger hinten	Stossfänger hinten - verkratzt / verschürft - kein Abzug

Gebrauchsspur 1: Stossfänger hinten: Stossfänger hinten - verkratzt / verschürft - kein Abzug
