Zustandsbericht

TÜV SÜD Landesgesellschaft Österreich GmbH
Franz Grill Straße 1 - Arsenal Objekt 207
1030 Wien
Erstellungsdatum: 23.01.2024

Fiat DOBLO MAX
Fahrzeugart: Transporter

Kennzeichen: PT 46416
FIN: ZFA26300006C43071

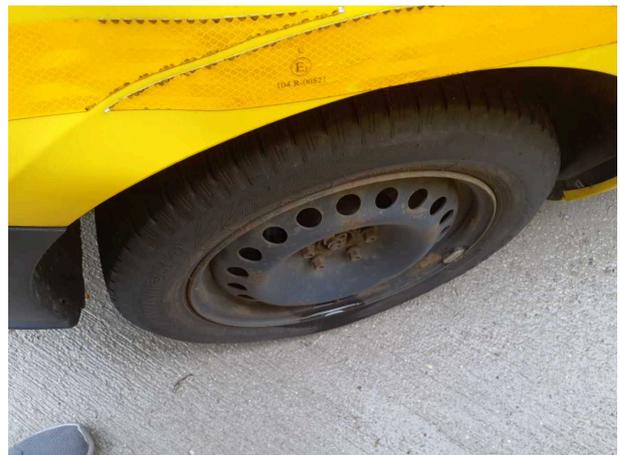
Beschädigung 1: Rad/Reifen: Radblende vorn links - fehlt - erneuern

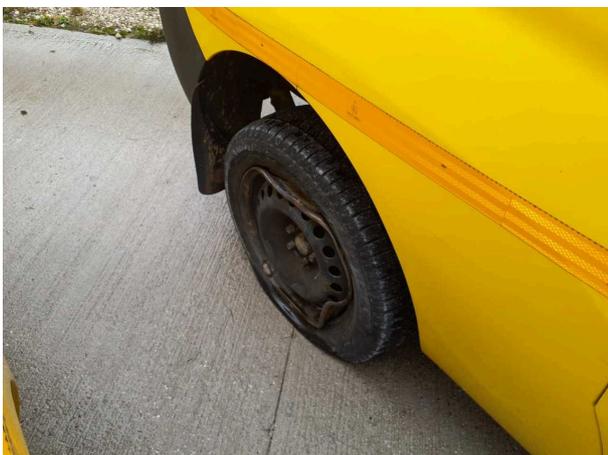
Beschädigung 2: Rad/Reifen: Radblende hinten rechts - fehlt - erneuern

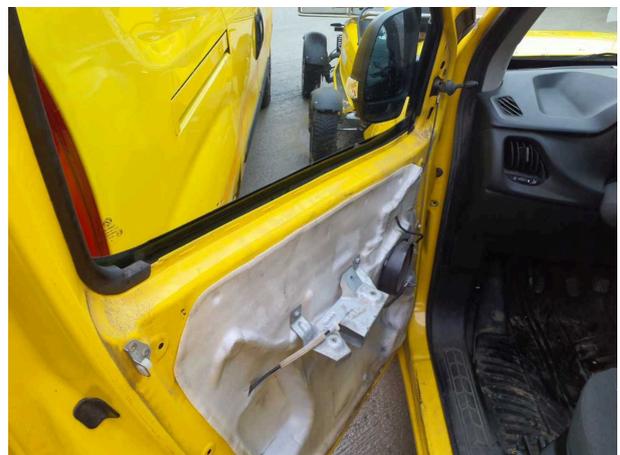
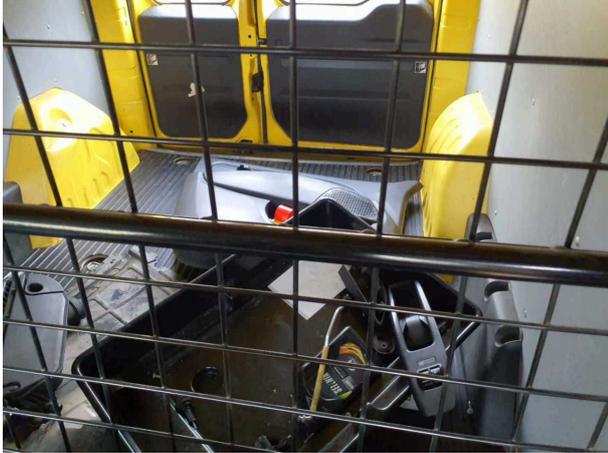
Beschädigung 3: Verkleidungen/Abdeckungen: Türverkleidung vorn links - lose - instandsetzen

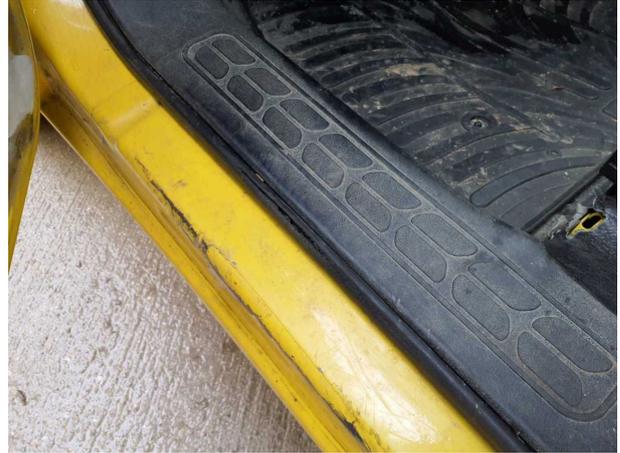
Beschädigung 4: Tür vorn links: Türdichtung - verschlissen - erneuern

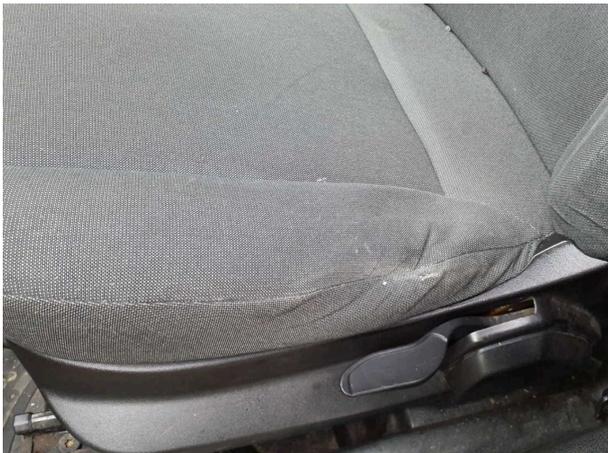
Beschädigung 5: Sitz vorn: Sitzpolster links - verschlissen - erneuern

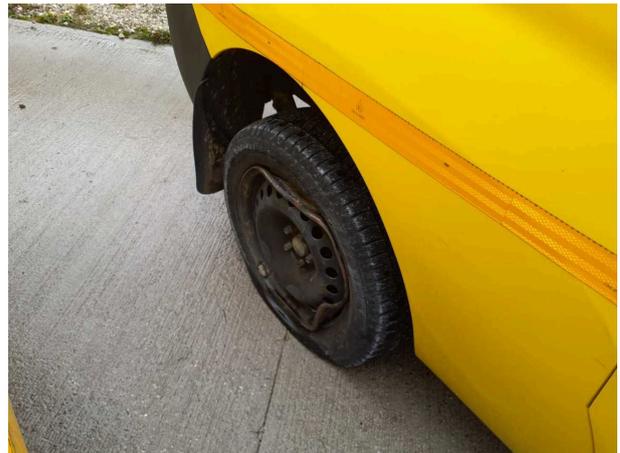
Beschädigung 6: Rad/Reifen: Felge hinten rechts - beschädigt - erneuern

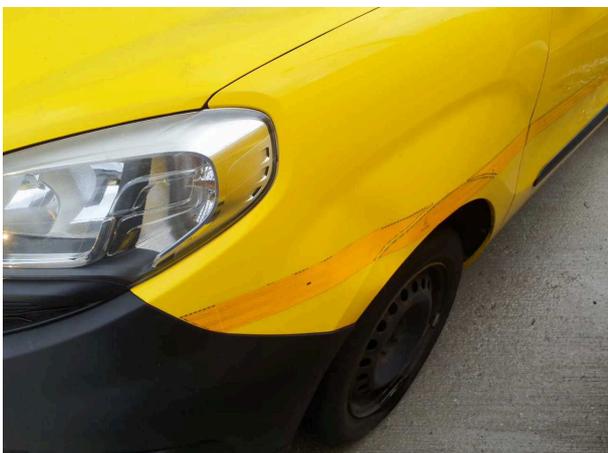
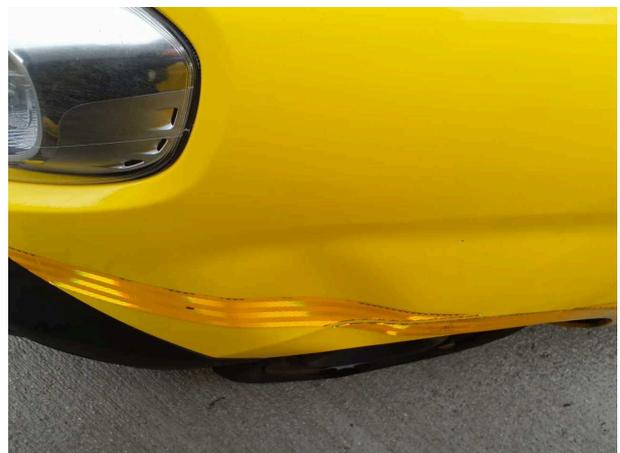
Beschädigung 7: Kotflügel links: Kotflügel links - beschädigt - instandsetzen und lackieren

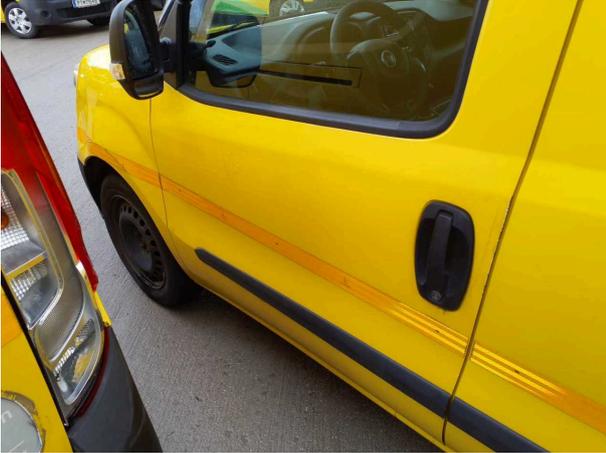
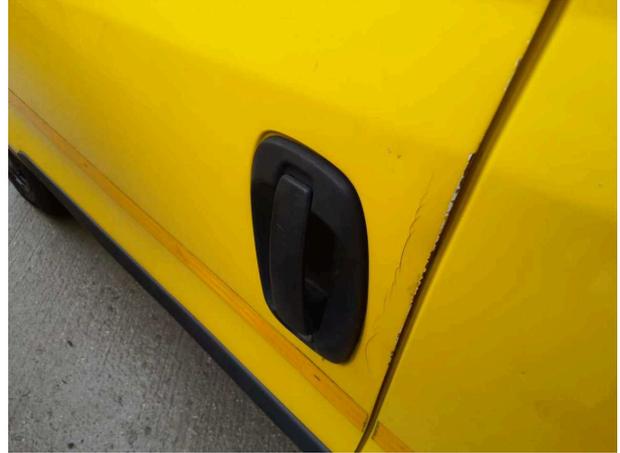
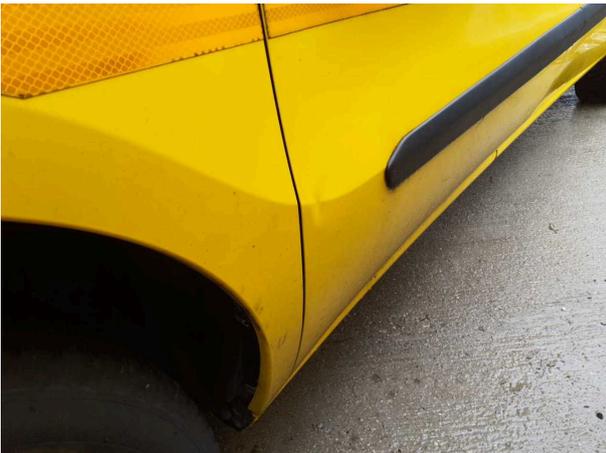
Beschädigung 8: Tür vorn links: Tür - beschädigt - instandsetzen und lackieren

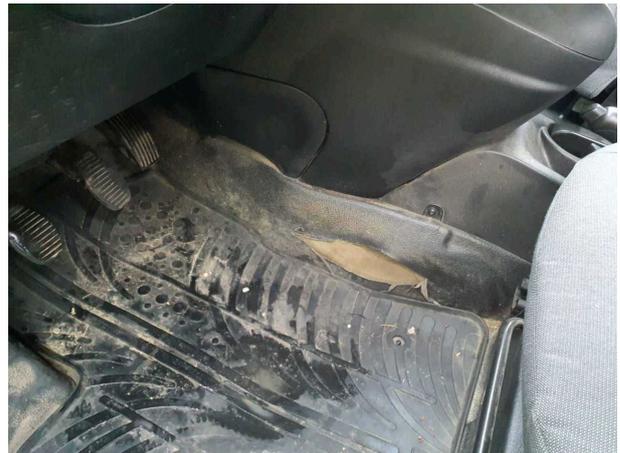
Beschädigung 9: Verkleidungen/Abdeckungen: Teppichboden vorn links - verschlissen - erneuern

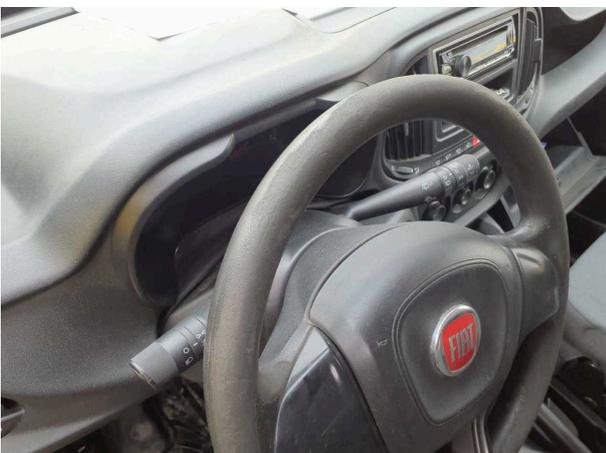
Beschädigung 10: Lenkanlage: Lenkrad - verschlissen - erneuern

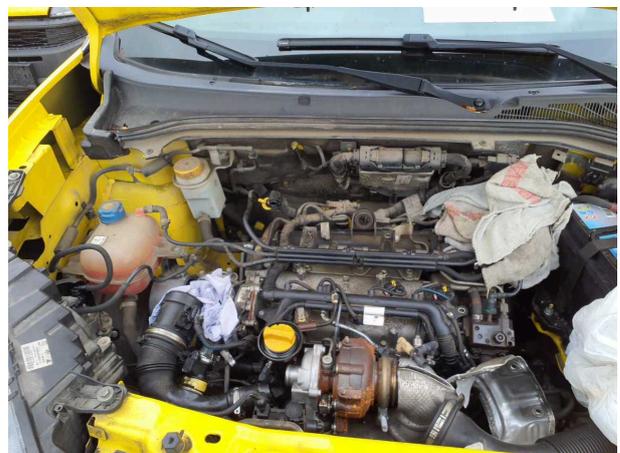
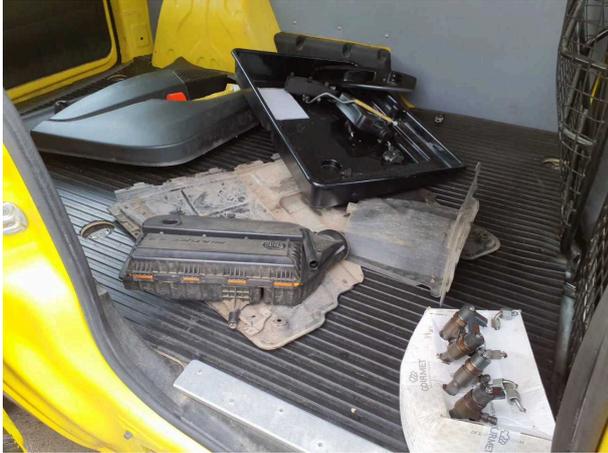
Beschädigung 11: Motor: Motor (Zerlegt und Motorschaden laut Post KV) - beschädigt - erneuern

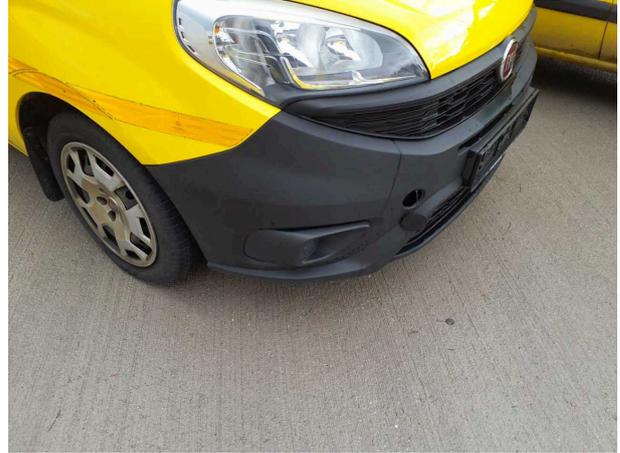
Gebrauchsspur 1: Stossfänger vorn: Stossfänger vorn - verkratzt / verschürft - kein Abzug

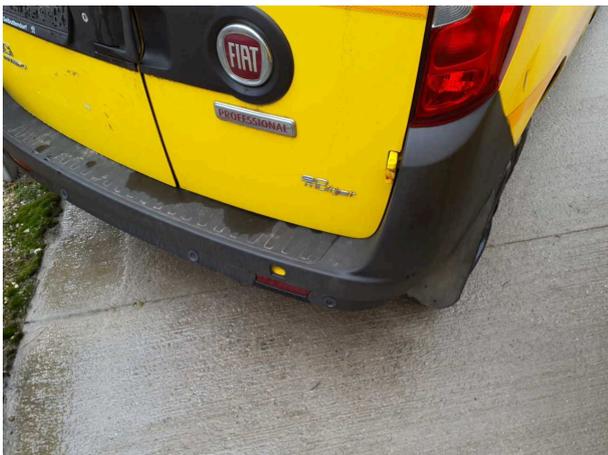
Gebrauchsspur 2: Stossfänger hinten: Stossfänger hinten - verkratzt / verschürft - kein Abzug
