Zustandsbericht

Saxas AKD 74-18(2011)
Fahrzeugart: Anhänger f. LKW

Kennzeichen: PT 54409
FIN: W092AKD18BWSE8981

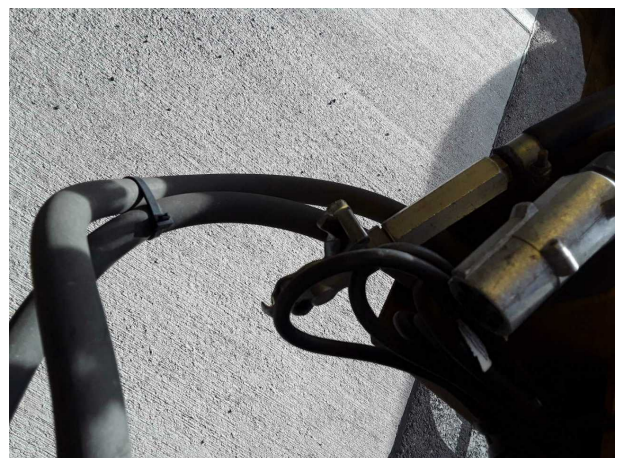
Beschädigung 1: Druckluftanlage: Kupplungskopf Steuerleitung (Abdeckung) - fehlt - erneuern

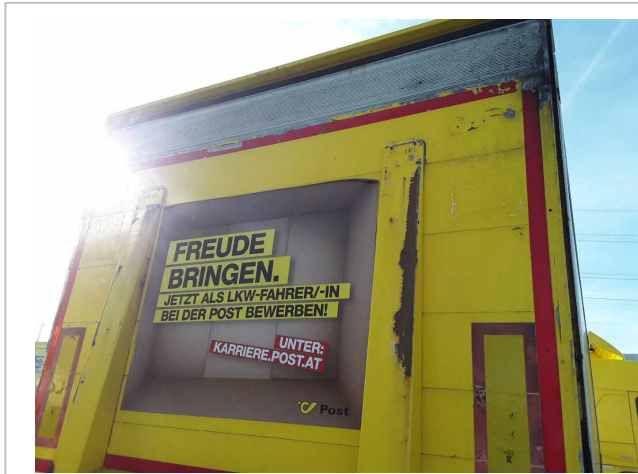
Beschädigung 2: Ladebordwand: Warnwimpel - fehlt - erneuern

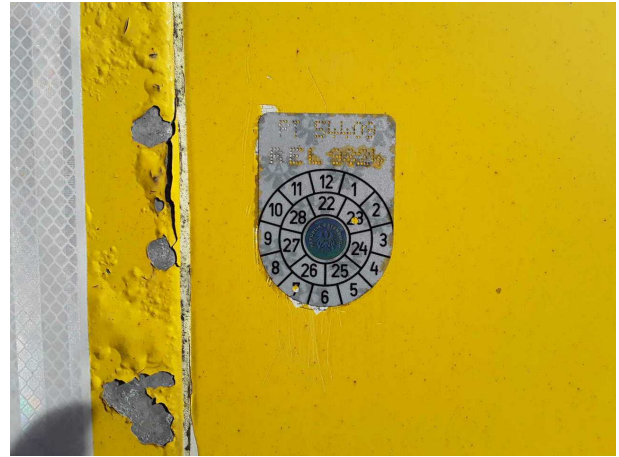
Beschädigung 3: Sonstiges: Hauptuntersuchung - fällig - durchführen

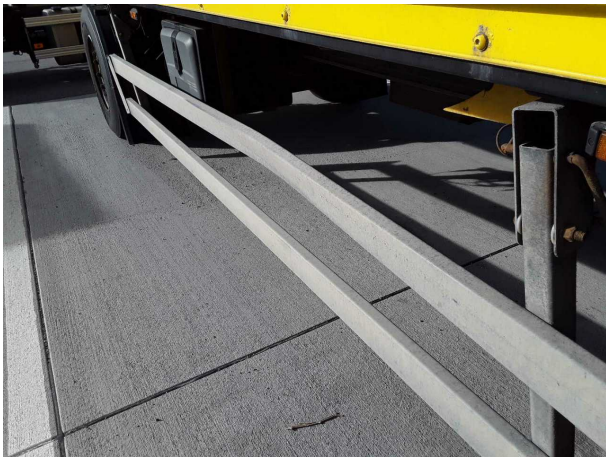
Beschädigung 4: Anbauteil links: Unterfahrerschutzprofil - beschädigt - instandsetzen

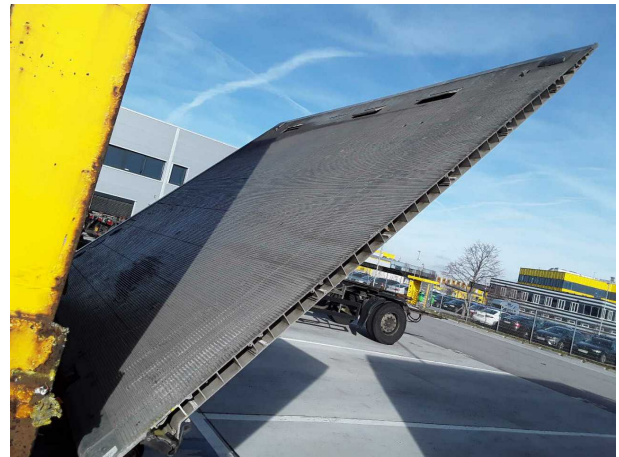
Beschädigung 5: Ladebordwand: Blatt - beschädigt - instandsetzen

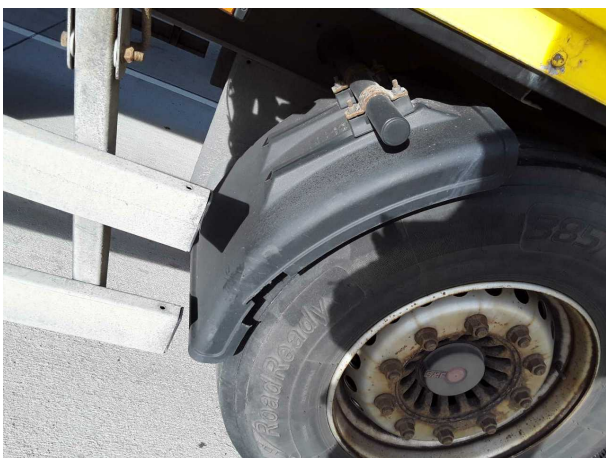
Beschädigung 6: Kotflügel links: Innenkotflügel - gebrochen / gerissen - erneuern

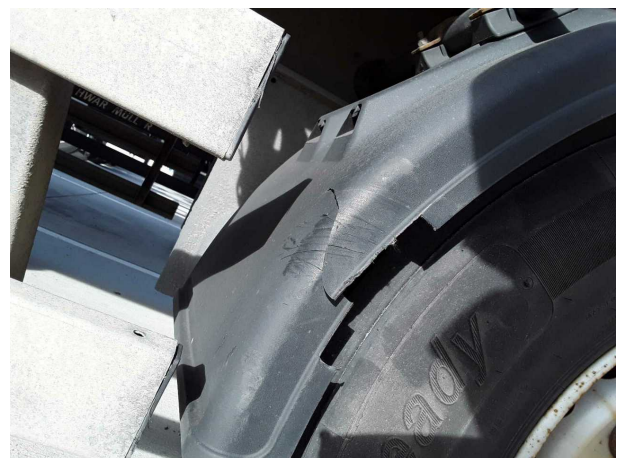
Beschädigung 6: Kotflügel links: Innenkotflügel - gebrochen / gerissen - erneuern

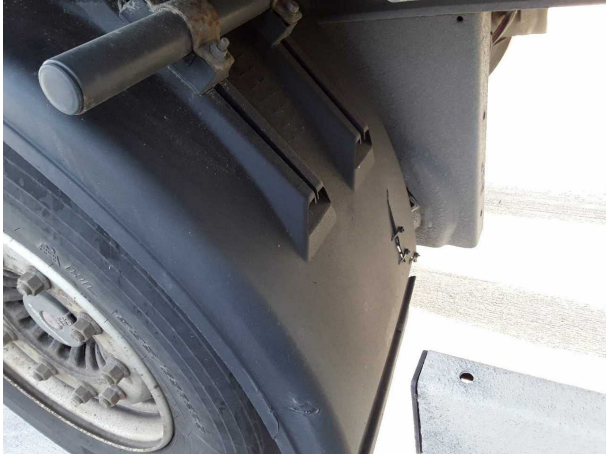
Beschädigung 7: Kofflügel rechts: Innenkofflügel - gebrochen / gerissen - erneuern

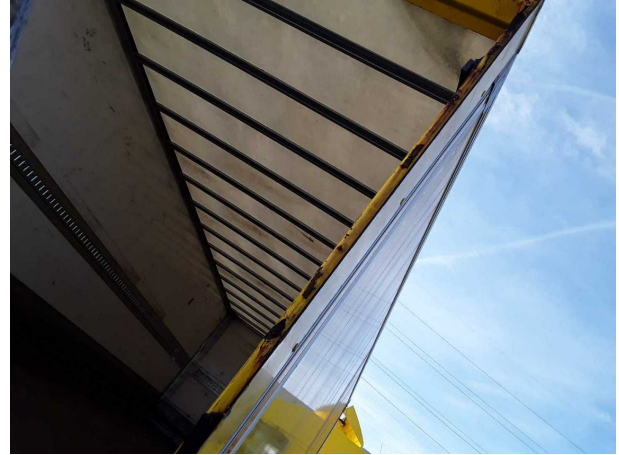
Beschädigung 8: Heckklappe/-tür: Dichtung - gebrochen / gerissen - erneuern

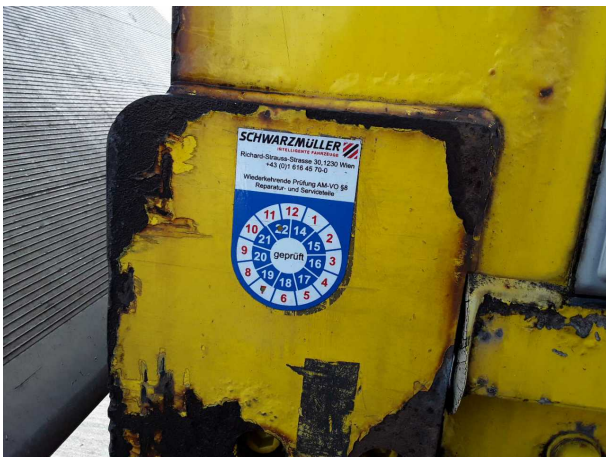
Beschädigung 9: Sonstiges: UVV LBW - fällig - durchführen

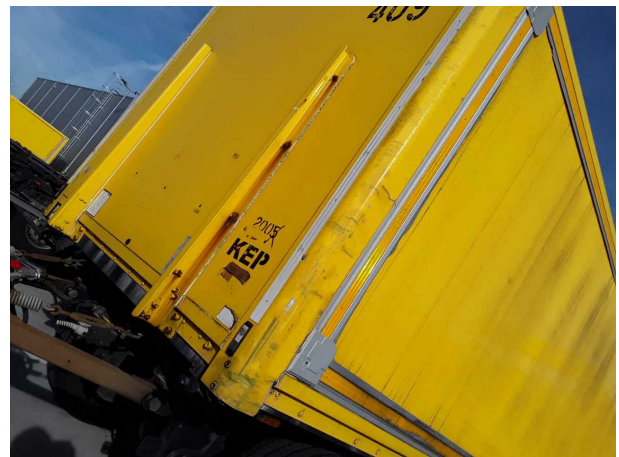
Beschädigung 10: Koffer: Koffer (Korrosion) - verkratzt / verschürft - instandsetzen

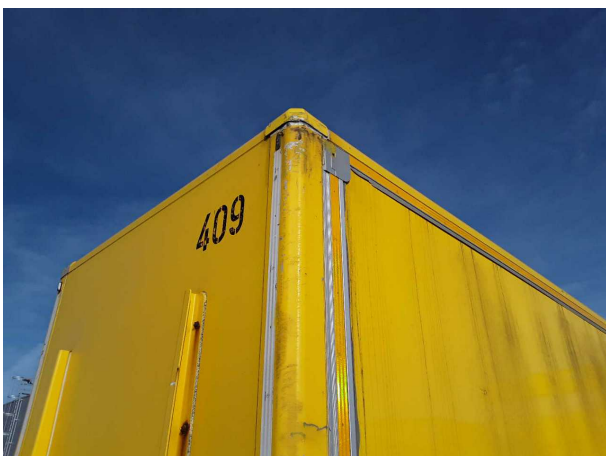
Beschädigung 10: Koffer: Koffer (Korrosion) - verkratzt / verschürft - instandsetzen

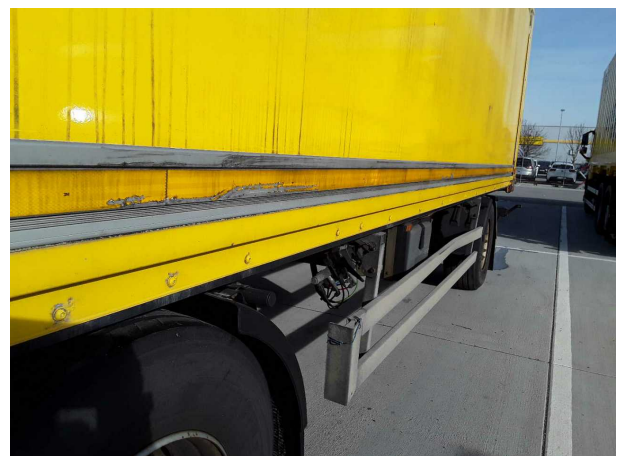
Beschädigung 10: Koffer: Koffer (Korrosion) - verkratzt / verschürft - instandsetzen

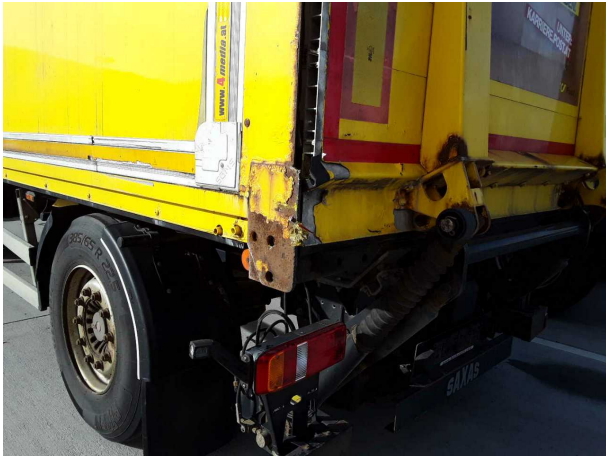
Beschädigung 10: Koffer: Koffer (Korrosion) - verkratzt / verschürft - instandsetzen

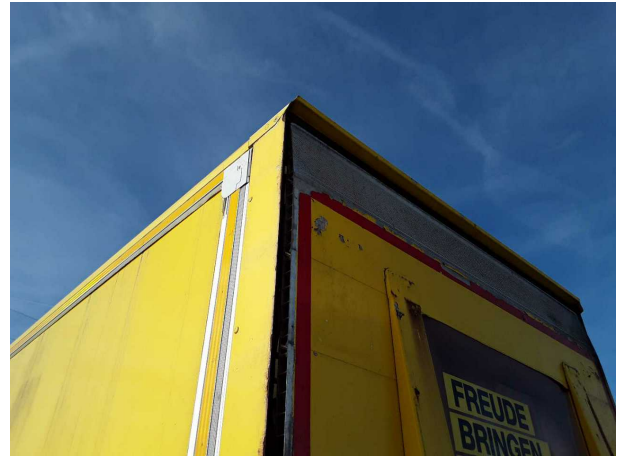
Beschädigung 10: Koffer: Koffer (Korrosion) - verkratzt / verschürft - instandsetzen

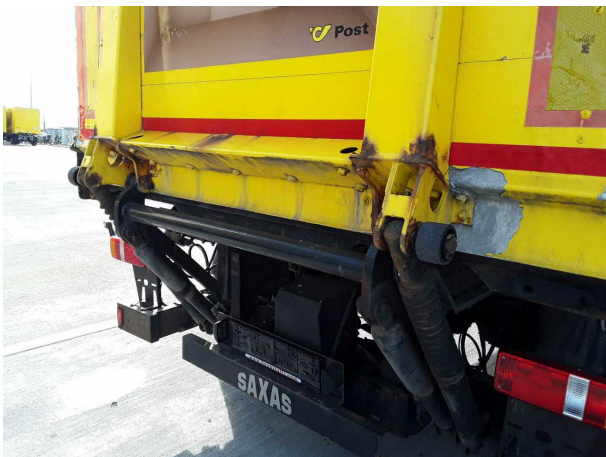
Beschädigung 10: Koffer: Koffer (Korrosion) - verkratzt / verschürft - instandsetzen

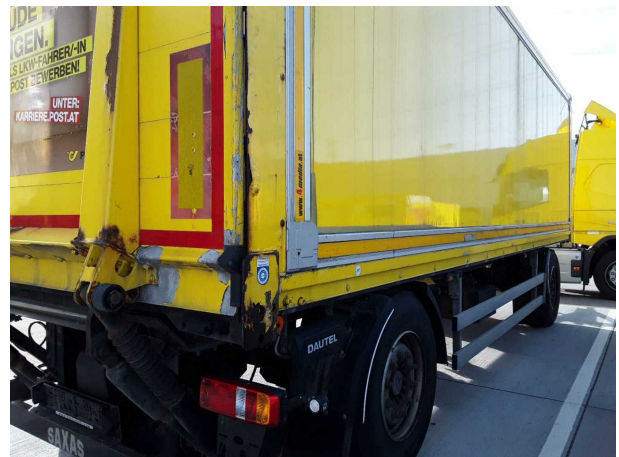
Beschädigung 10: Koffer: Koffer (Korrosion) - verkratzt / verschürft - instandsetzen

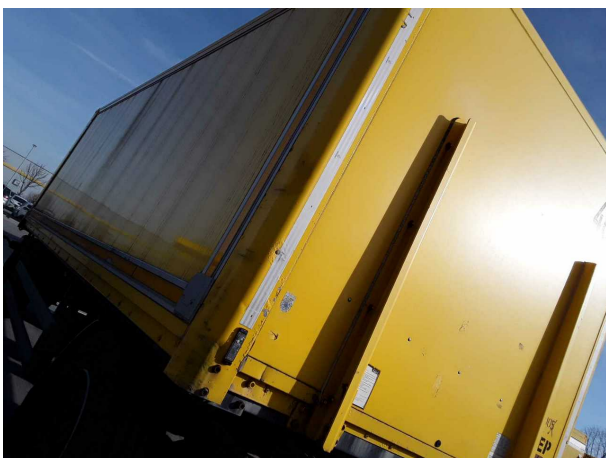
Beschädigung 10: Koffer: Koffer (Korrosion) - verkratzt / verschürft - instandsetzen
