# Zustandsbericht

Vertragsnummer **BMi47820**  
(Aktenzeichen Auftraggeber)  
Protokollnummer **33758162**  
(bei Rückfragen angeben)

**Fiat DOBLO MAXI**  
**Fahrzeugart: Transporter**

**Kennzeichen: PT 47820**  
**FIN: ZFA26300006F87211**

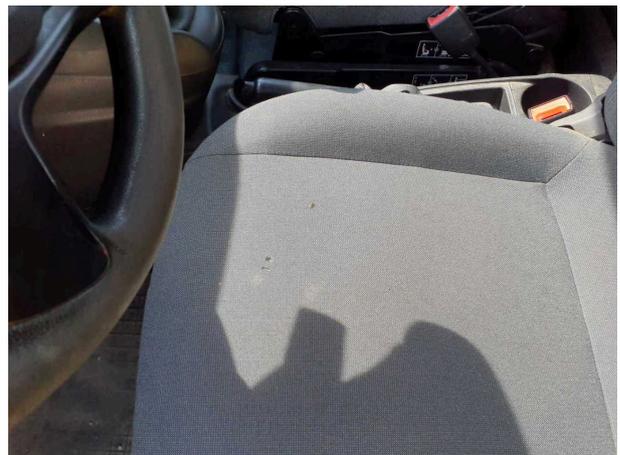
Beschädigung 1: Sitz vorn: Sitzbezug links - verschlissen - erneuern

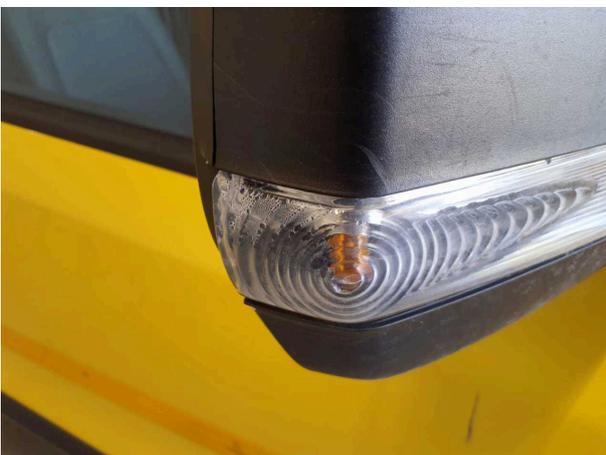
Beschädigung 2: Blinkleuchte: Spiegel rechts - undicht - erneuern

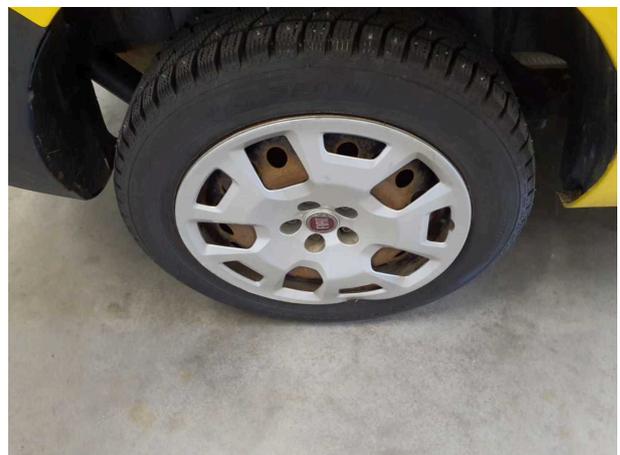
Beschädigung 3: Rad/Reifen: Radblende hinten rechts - beschädigt - erneuern

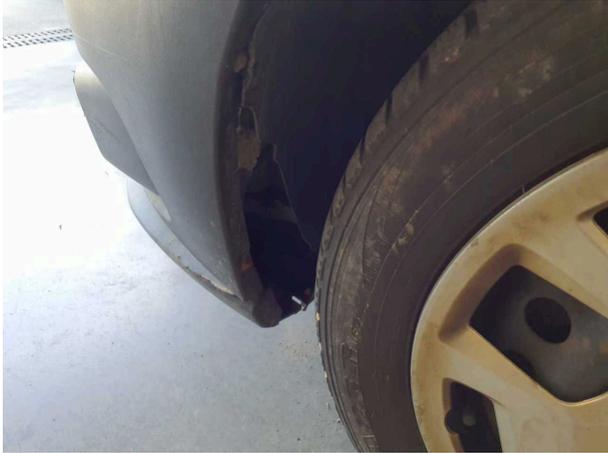
**Beschädigung 5:** Kotflügel links: Innenkotflügel - beschädigt - erneuern

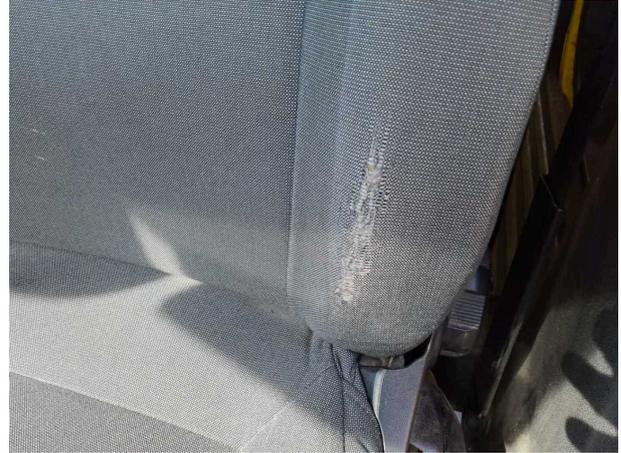
**Beschädigung 6:** Sitz vorn: Lehnenbezug links - verschlissen - erneuern

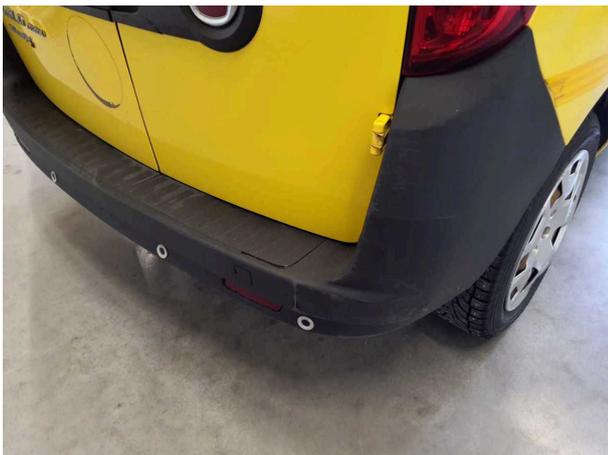
**Beschädigung 7:** Stossfänger hinten: Stossfänger hinten - beschädigt - erneuern

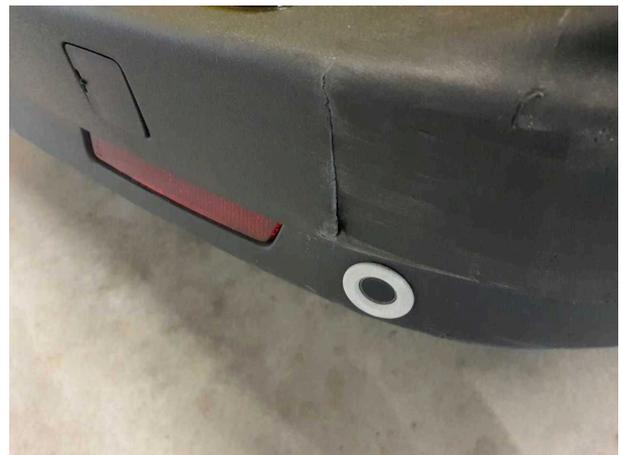
**Beschädigung 7:** Stossfänger hinten: Stossfänger hinten - beschädigt - erneuern

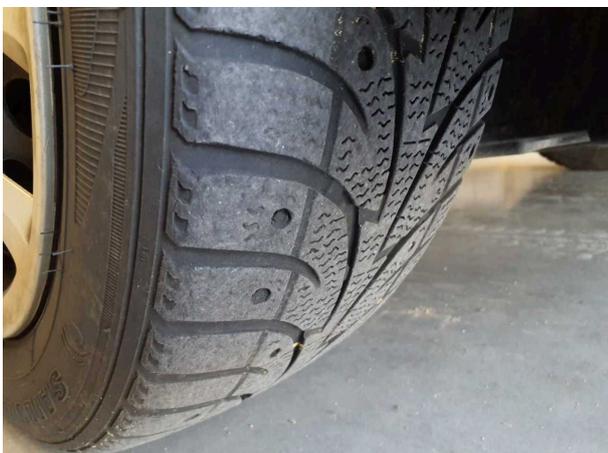
**Beschädigung 8:** Rad/Reifen: Reifen vorn - verschlissen - erneuern

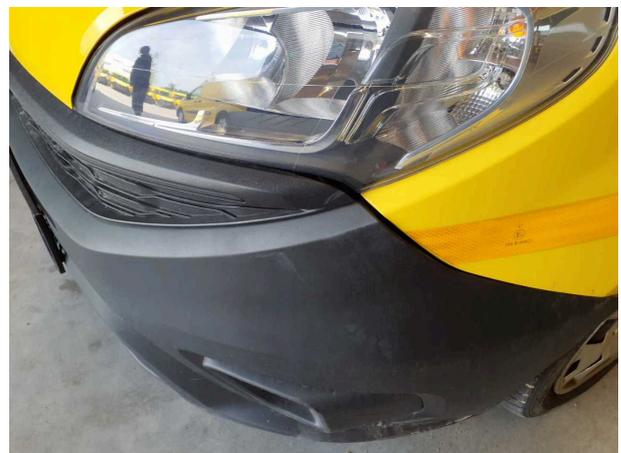
**Beschädigung 10:** Stossfänger vorn: Stossfänger vorn - beschädigt - erneuern

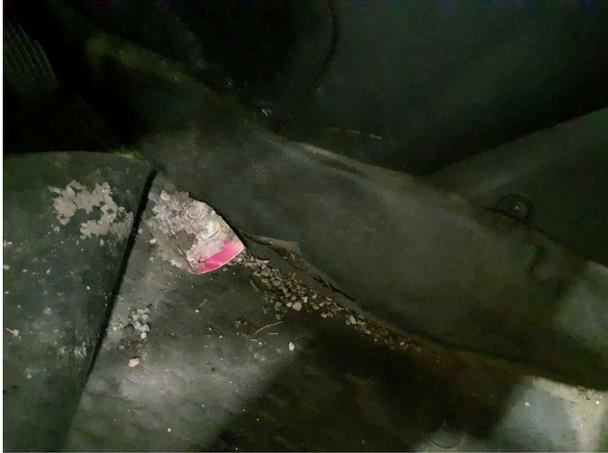
**Beschädigung 11:** Verkleidungen/Abdeckungen: Teppichboden vorn links - verschlissen - erneuern

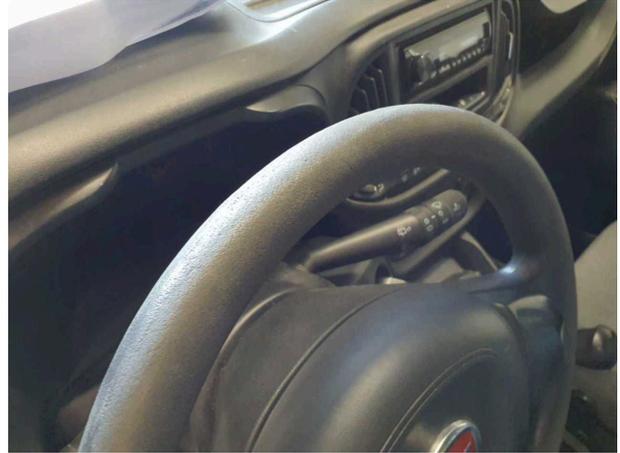
**Beschädigung 12:** Lenkanlage: Lenkrad - verschlissen - erneuern

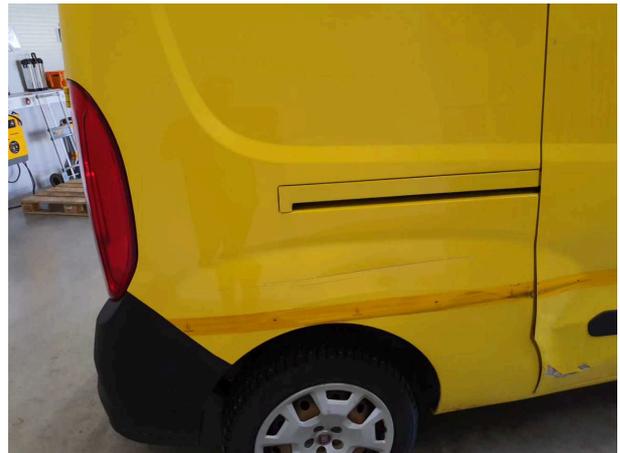
**Beschädigung 14:** Seitenwand rechts: Seitenwand - beschädigt - instandsetzen und lackieren

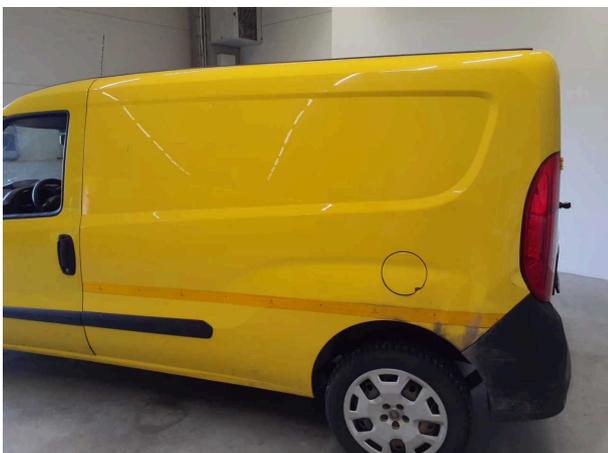
**Beschädigung 15:** Seitenwand links: Seitenwand - beschädigt - instandsetzen und lackieren

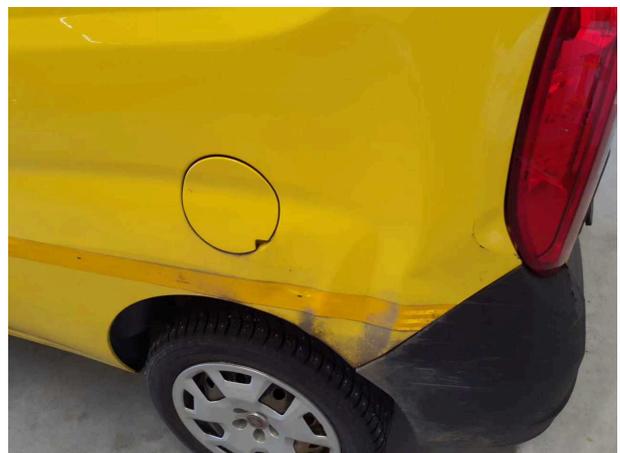
**Beschädigung 15:** Seitenwand links: Seitenwand - beschädigt - instandsetzen und lackieren

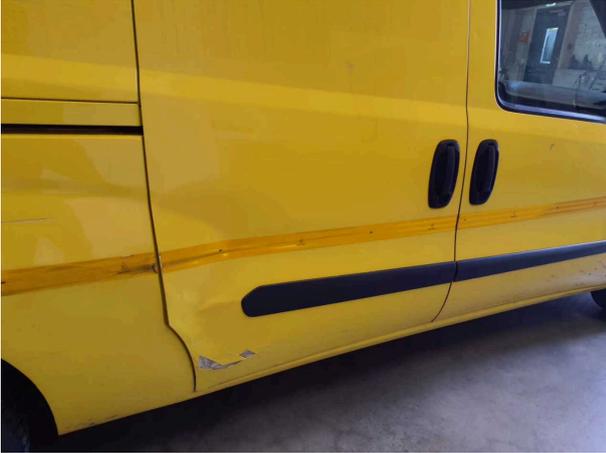
**Beschädigung 16:** Schiebetür rechts: Schiebetür - beschädigt - erneuern
